記者発表資料

令和元年7月12日
国土交通省 東北地方整備局
仙台河川国道事務所

国道4号で特殊車両の指導取締りを実施

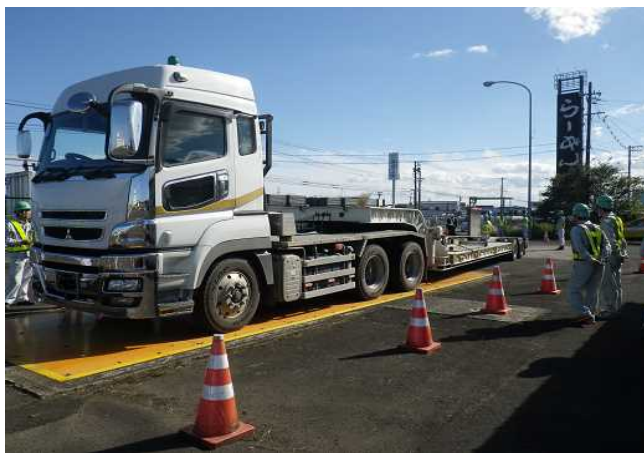
特殊車両の重量測定状況

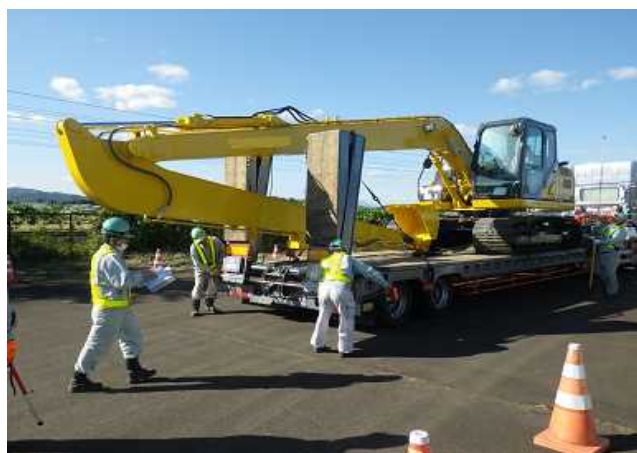
特殊車両の寸法測定状況

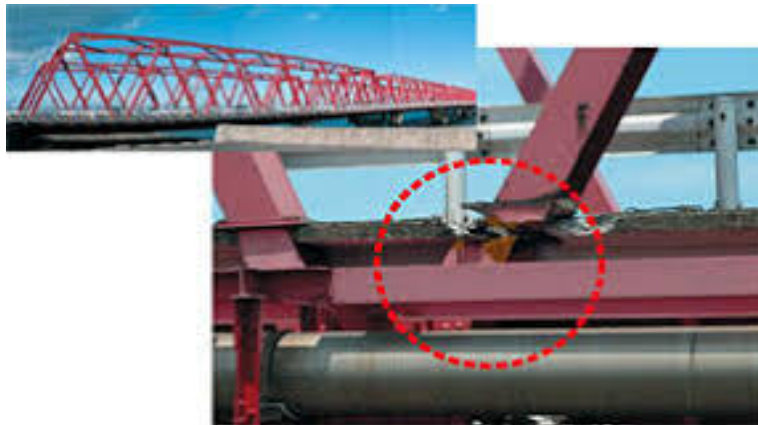
橋梁損傷の例 一般国道23号 木曾川大橋の鋼材破断

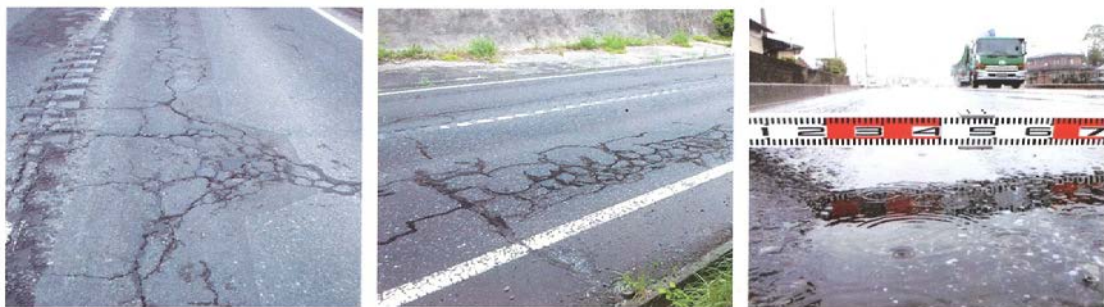
舗装損傷の例

ひび割れ

わだち
轍ぼれ
