鳴瀬川の排水機場での油漏れ事故について(第7報)

平成25年10月21日に鳴瀬川の船越(ふなこし)排水機場においてA重油が漏れる事故が発生したことにより、北上川下流河川事務所では同日21時30分に災害対策支部(水質)「警戒体制」を設置し、警戒にあたっております。

《位置図》鳴瀬川船越排水機場(右岸17.7k付近)

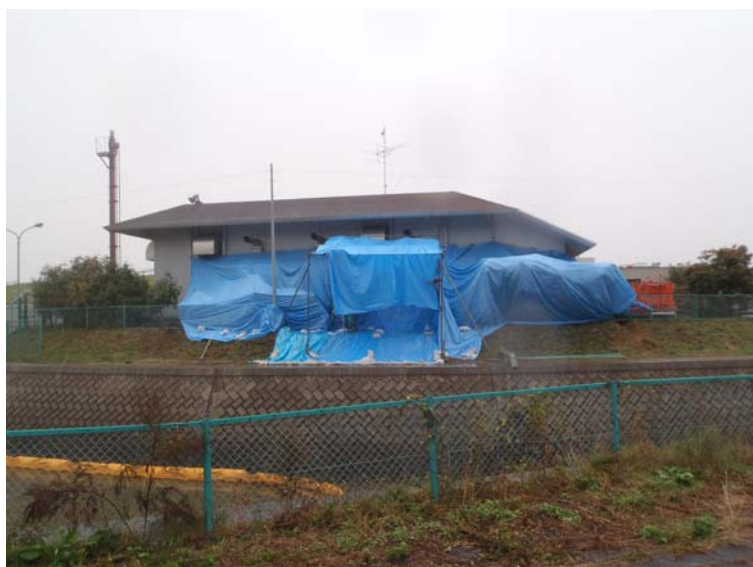
対応状況

対応箇所全景

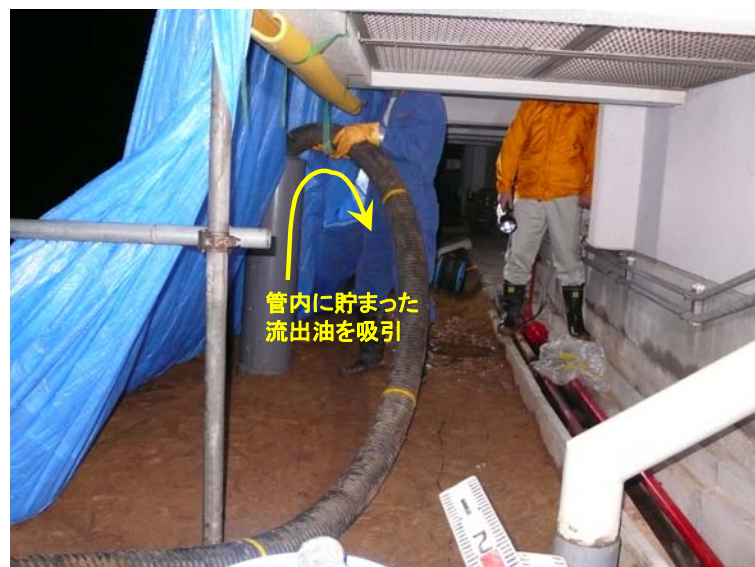
流出油の回収作業状況

流出した重油の回収作業を継続中です。

(10月24日から、ストレーナー管内に貯まった流出油の吸い取り作業を実施中)
