国土交通省東北地方整備局 北上川下流河川事務所

【防災情報】北上川下流河川事務所
災害対策情報（第2報）

＜江合川の緊急復旧工事が完了＞

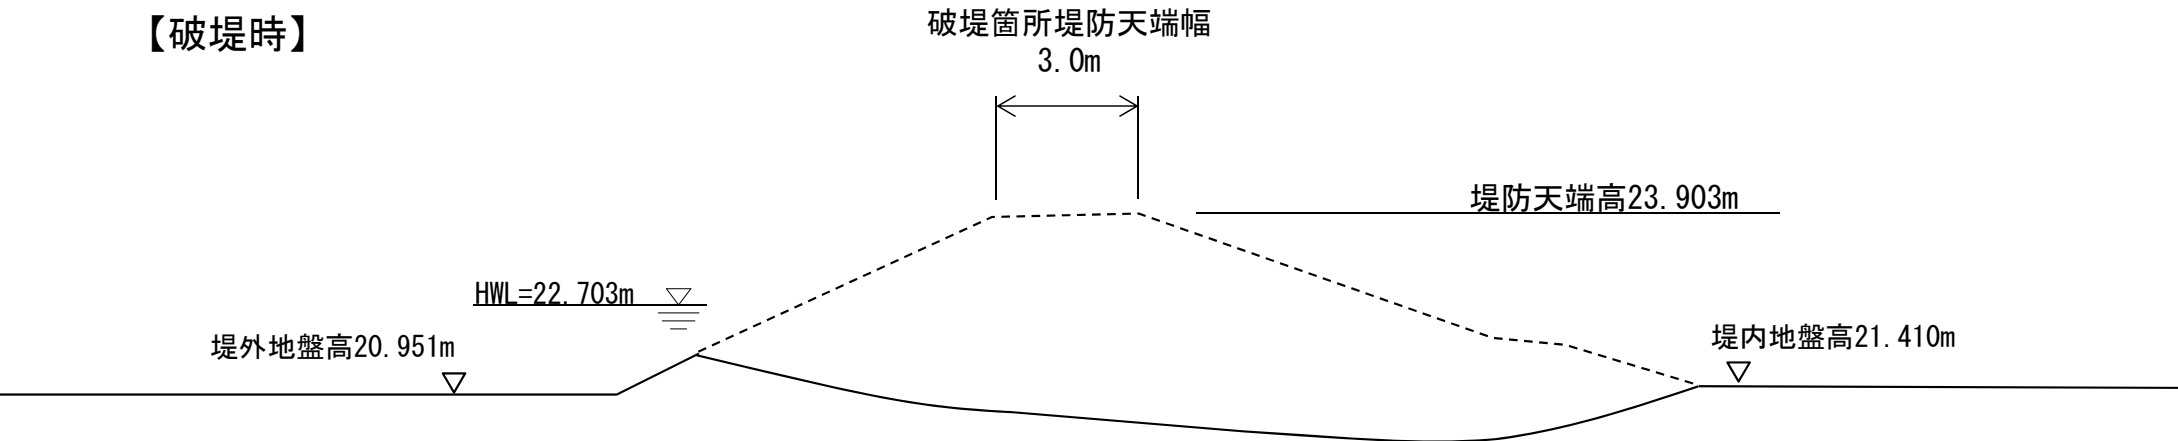
【破堤時】

5月12日洪水で1箇所ので防が決壊した江合川において、13時50分より堤防の緊急復旧工事に着手し、本日15時25分をもって全て完了しました。

緊急復旧断面図
