【演習】 【防災情報】  
(記者発表) 酒田河川国道事務所  
台風99号による大雨に伴う洪水 (第6報)

**赤川の堤防決壊箇所で緊急復旧が完了しました**  
鶴岡市伊勢横内地先 左岸 (20.4k)  
(鶴羽橋の上流)

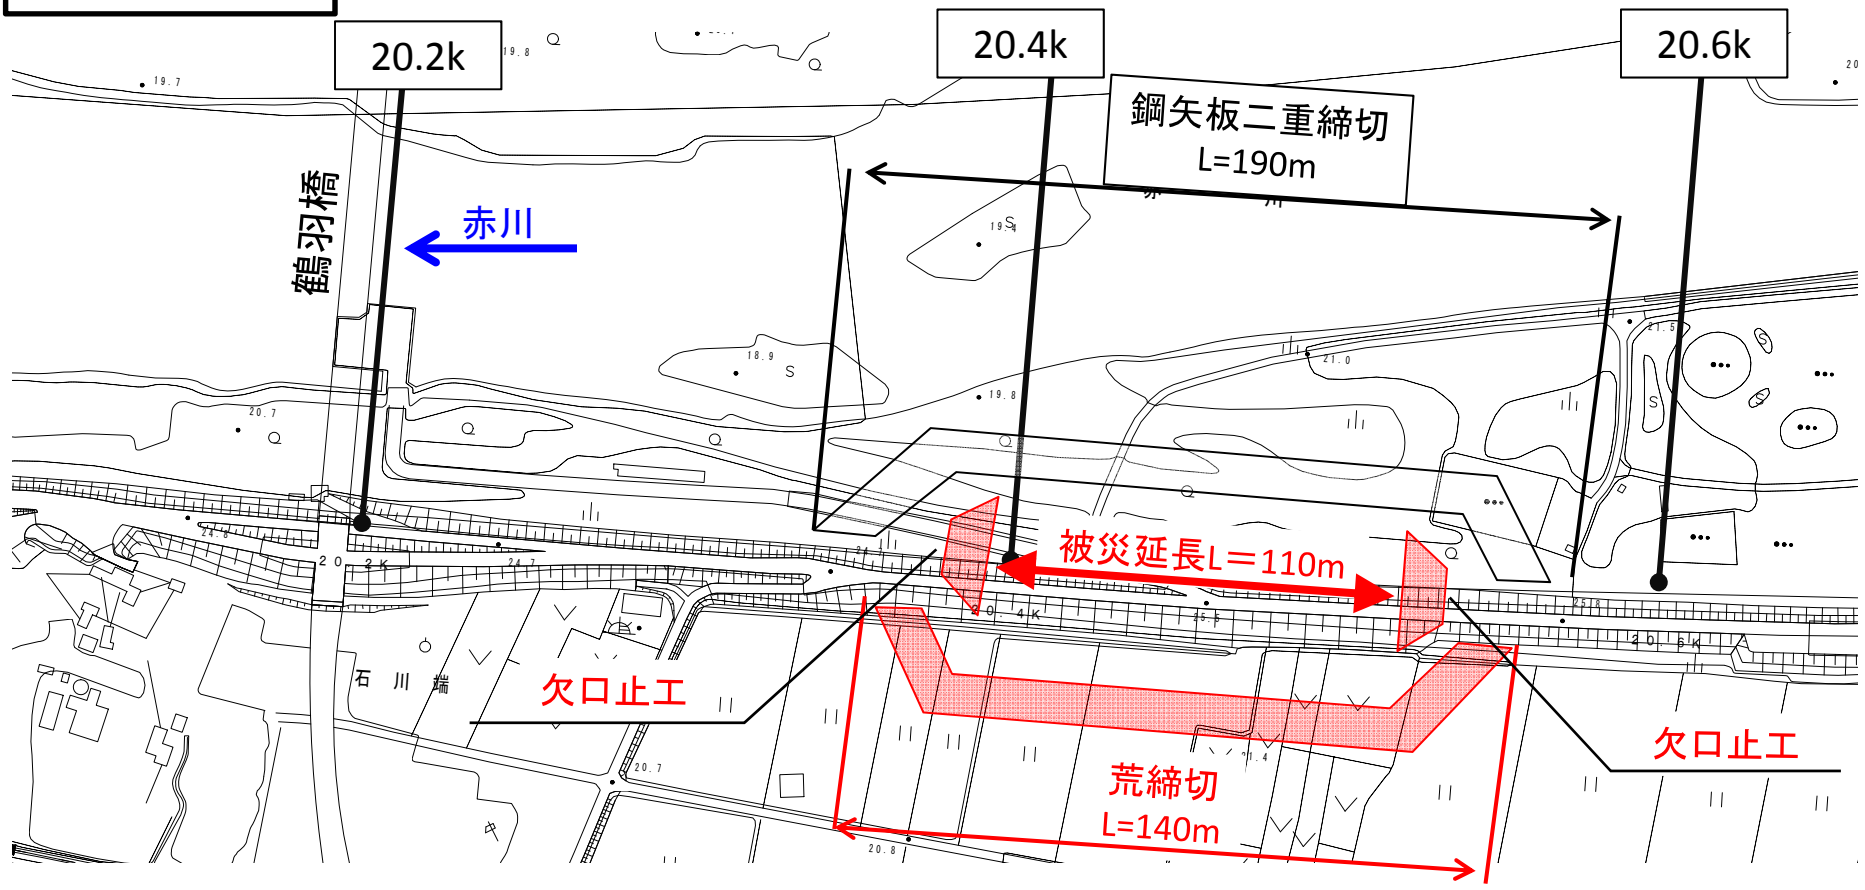
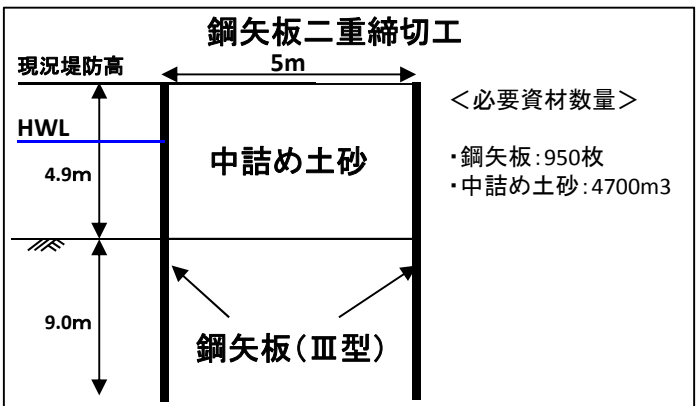
## 平面図

◎復旧工法(別紙-2)

(1)15時00分に堤防決壊箇所に根固めブロック及び岩ズリ等を投入した荒締切工が完了しました。

(2)16時00分に堤防の川側に鋼矢板と土砂による、鋼矢板二重締切工が完了しました。

酒田河川国道事務所では、14時20分より堤防の緊急復旧に着手していましたが、16時00分に緊急復旧が完了しました。
