【緊急情報】江合川の緊急復旧工事完了（第4報）

4月20日の洪水で堤防が決壊した江合川において、13時50分より堤防の緊急復旧工事に着手していましたが、全て完了しました。

緊急災害添付図面(平成30年4月20日発生)
(右岸: 28.2k+60~28.2k+160、宮城県大崎市古川福浦地先)

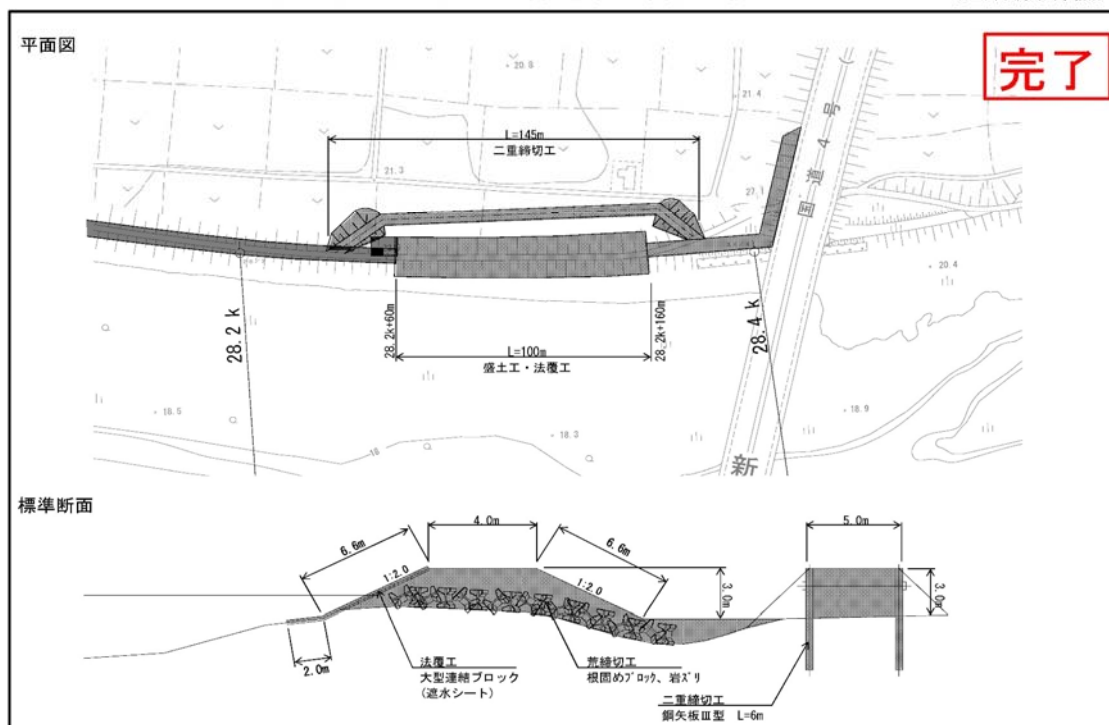
別図二

復旧工法

- 現場位置：宮城県大崎市古川福浦地内（別図－1）
- 復旧工法：（別図－2）
 - （1）土砂を用い、周辺の堤防と同じ高さまで盛土しました。
 - （2）鋼矢板による二重締切をし、洪水に強い構造としました。
