【防災情報】台風19号に伴う降雨による防災情報(第7報)

北上川下流河川事務所では台風19号に伴い、災害対策支部(風水害)非常体制を設置して警戒にあたっています。

北上川下流河川事務所管内 越水箇所

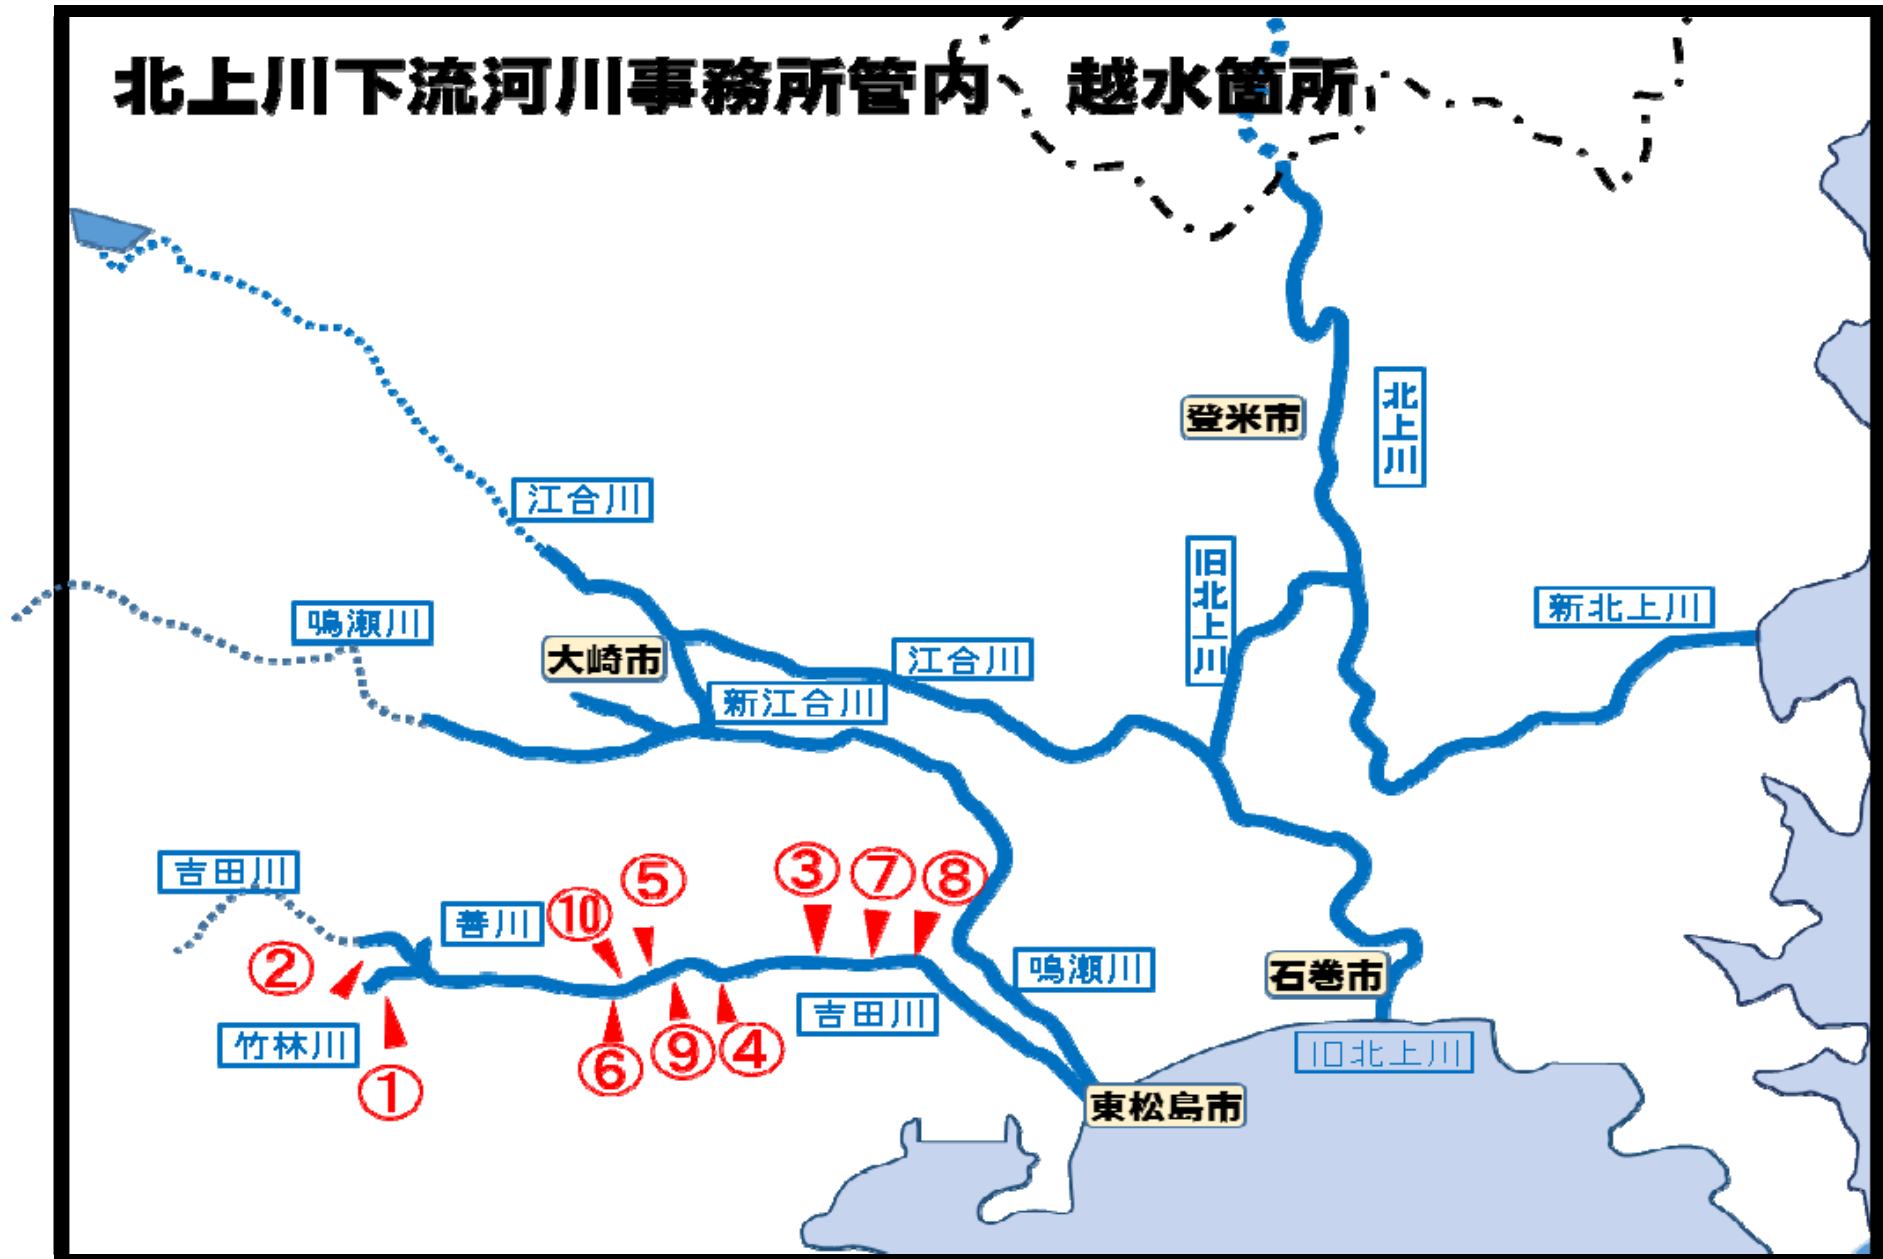
別紙－1－②

No.	河川名	場所	被害状況	備考
①	竹林川	富谷市三ノ関字馬場沢下 地内 右岸2.8k	越水 水位低下により全て解消済み	
②	吉田川	富谷市志戸田字平成北 地内 右岸31.7k	溢水 水位低下により全て解消済み	
③	吉田川	大崎市鹿島台大迫下志田 地内 左岸14.8k～15.0k	越水 水位低下により全て解消済み	
④	吉田川	黒川郡大郷町粕川字丸山 地内 右岸 20.0.k 付近	越水 水位低下により全て解消済み	
⑤	吉田川	黒川郡大和町落合桧和田 地内 左岸23.5k	越水 水位低下により全て解消済み	
⑥	吉田川	黒川郡大郷町土橋 付近 右岸24.0k	越水 水位低下により全て解消済み	
⑦	吉田川	宮城郡松島町竹谷 地内 左岸 12.4k 付近	越水 水位低下により全て解消済み	
⑧	吉田川	大崎市鹿島台広長 地内 左岸 11.4k 付近	越水 水位低下により全て解消済み	
⑨	吉田川	黒川郡大郷町鶉崎字袋 地内 右岸 21.9k 付近	越水 水位低下により全て解消済み

No.	河川名	場所	被害状況	備考
⑩	吉田川	黒川郡大郷町粕川字伝三郎 地先 左岸 20.9k	決壊 緊急復旧工事中 ※詳細については緊急情報参照

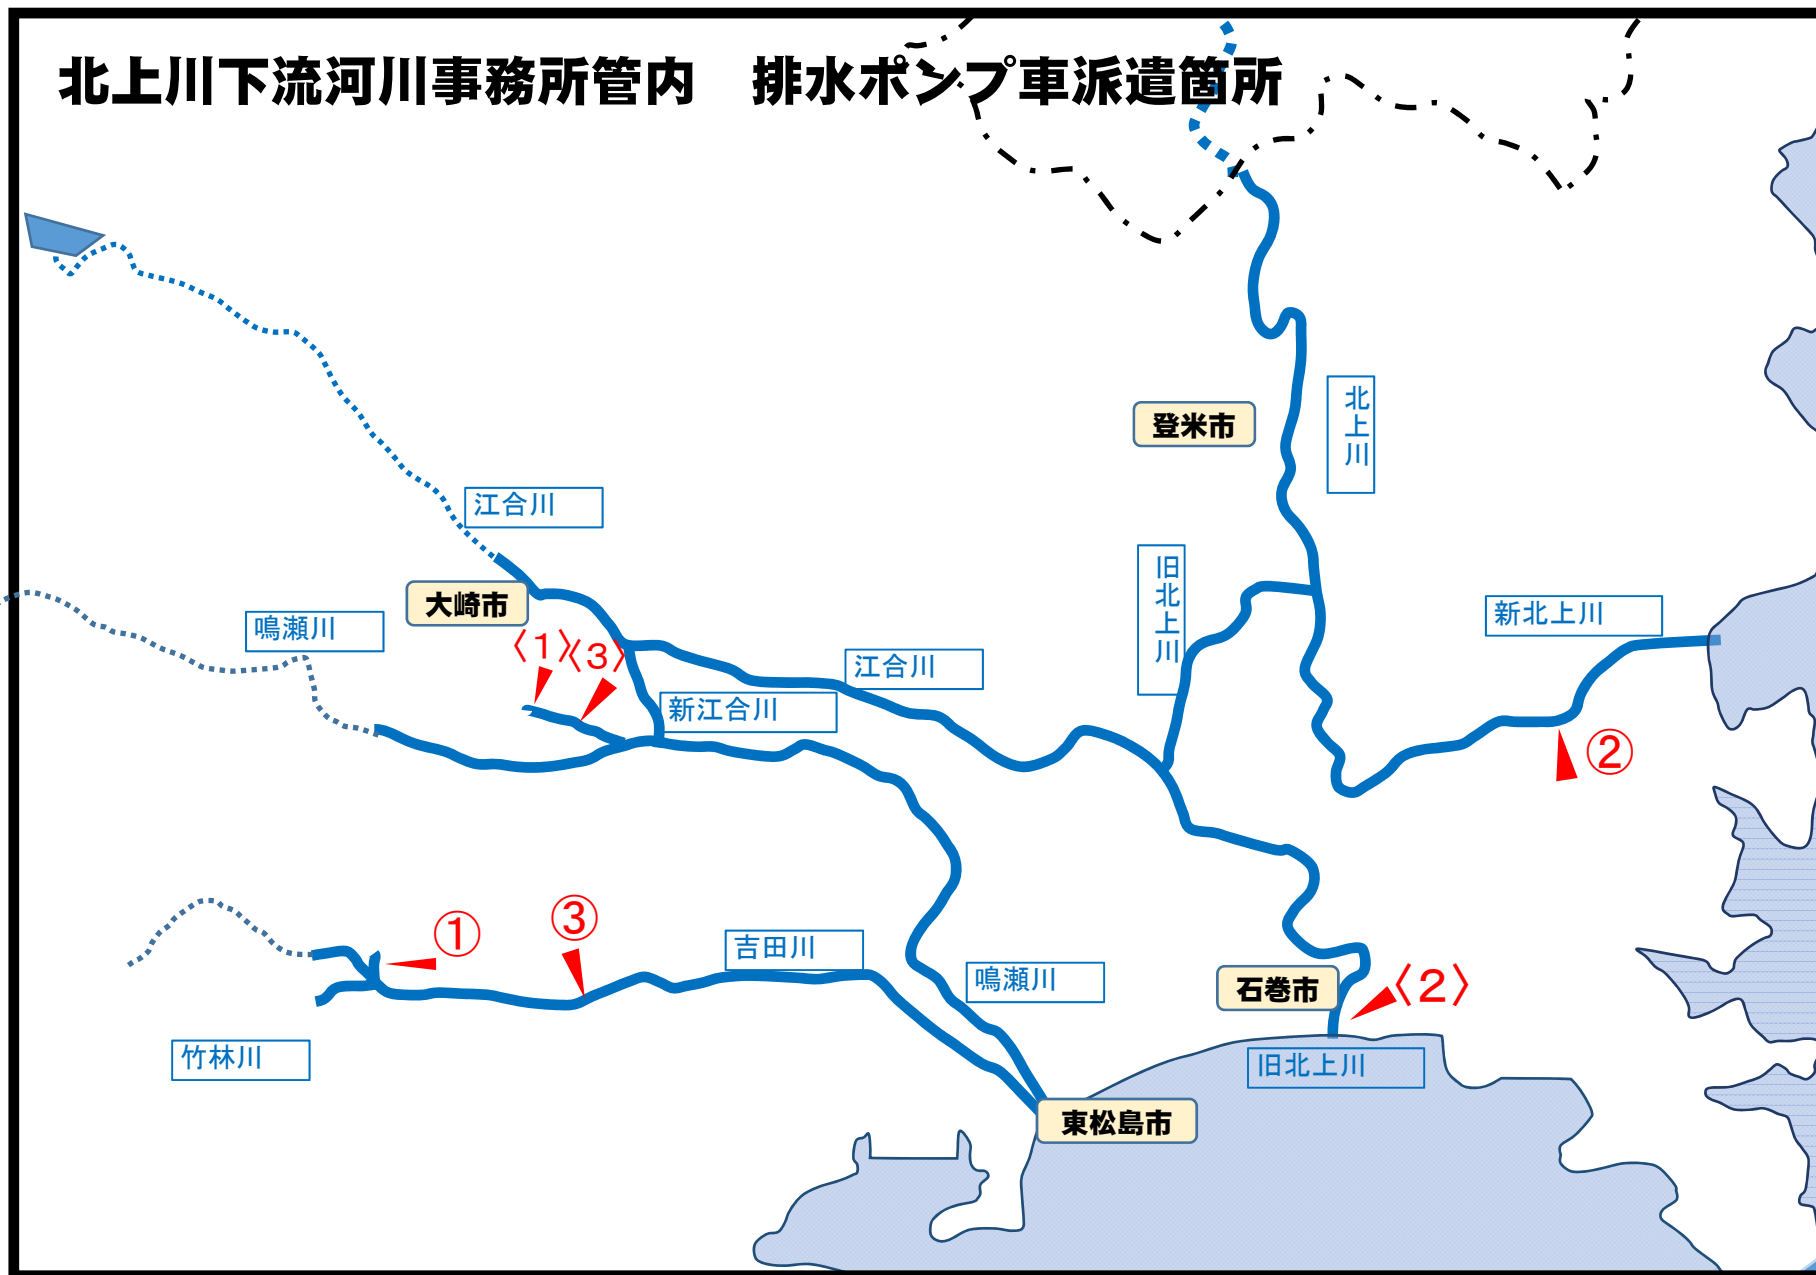
別紙－2－②

No.	河川名	場所	派遣車両	備考
①	善川	黒川郡大衡村古館前地内	排水ポンプ車 30m ³ /min高揚程 1台	排水作業完了
②	新北上川	石巻市福地字町地内	排水ポンプ車 30m ³ /min 排水ポンプ車 30m ³ /min高揚程 1台	排水作業完了
③	吉田川	黒川郡大郷町粕川字伝三郎 地先	対策本部車 1台 待機支援車 1台 照明車 2台

〈1〉	大江川	大崎市米袋字水押地内	排水ポンプ車 30m ³ /min 1台	排水作業完了
〈2〉	旧北上川	石巻市不動町地内	排水ポンプ車 1台	
〈3〉	渋井川	大崎市古川字西荒井地内	排水ポンプ車 2台

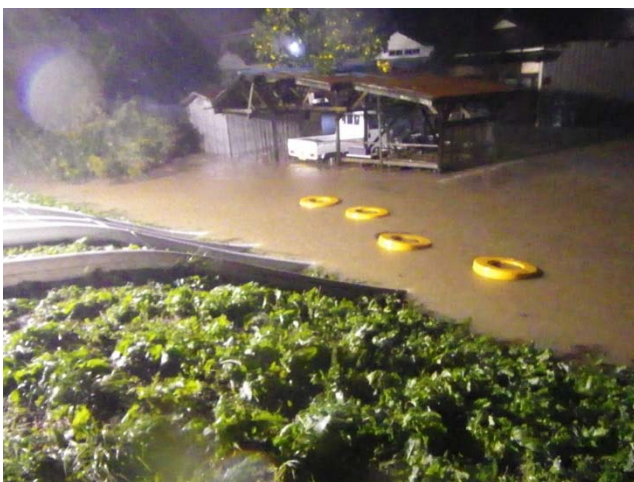
①善川 内水排水作業中

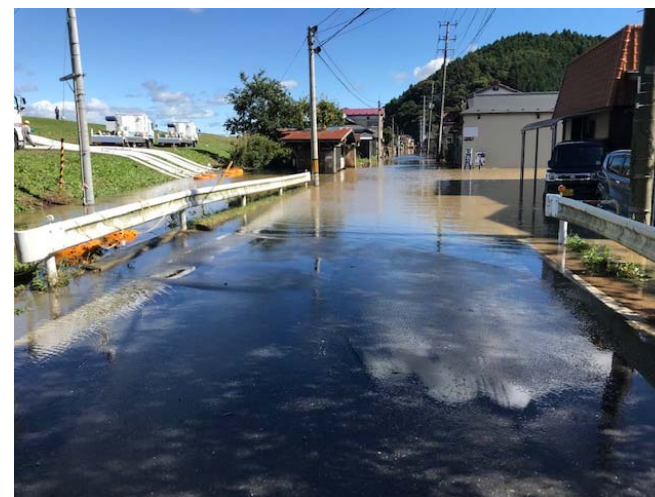
①善川 内水排水作業完了
