**【緊急情報】台風19号に伴う堤防決壊等による復旧対応状況
〈堤防決壊箇所の緊急復旧工事〉**

令和元年10月12日出水(台風第19号)における緊急復旧実施箇所

2019年10月18日(金)17時30分現在

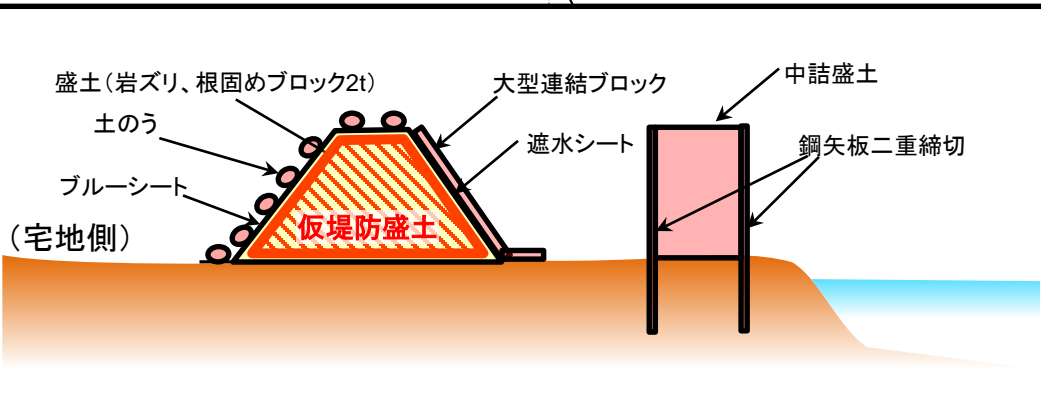
緊急復旧工法(イメージ)

くろかわぐん おおさとちようかすかわ
宮城県黒川郡大郷町粕川地先
【吉田川 左岸20.9km付近】
堤防決壊 L=約100m
10/13 12:00着手～
10/17 仮堤防盛土による開口部
の閉鎖完了
10/18 仮堤防の盛土が完了

- 日時:令和元年10月13日(日) 12時00分工事着手済み
- 現場位置:宮城県黒川郡大郷町粕川字伝三郎 地先
- 工期:令和元年10月27日(日)まで(予定)
- 復旧状況:10月18日(金) 16:00 仮堤防の盛土が完了
鋼矢板による二重締切を施工中

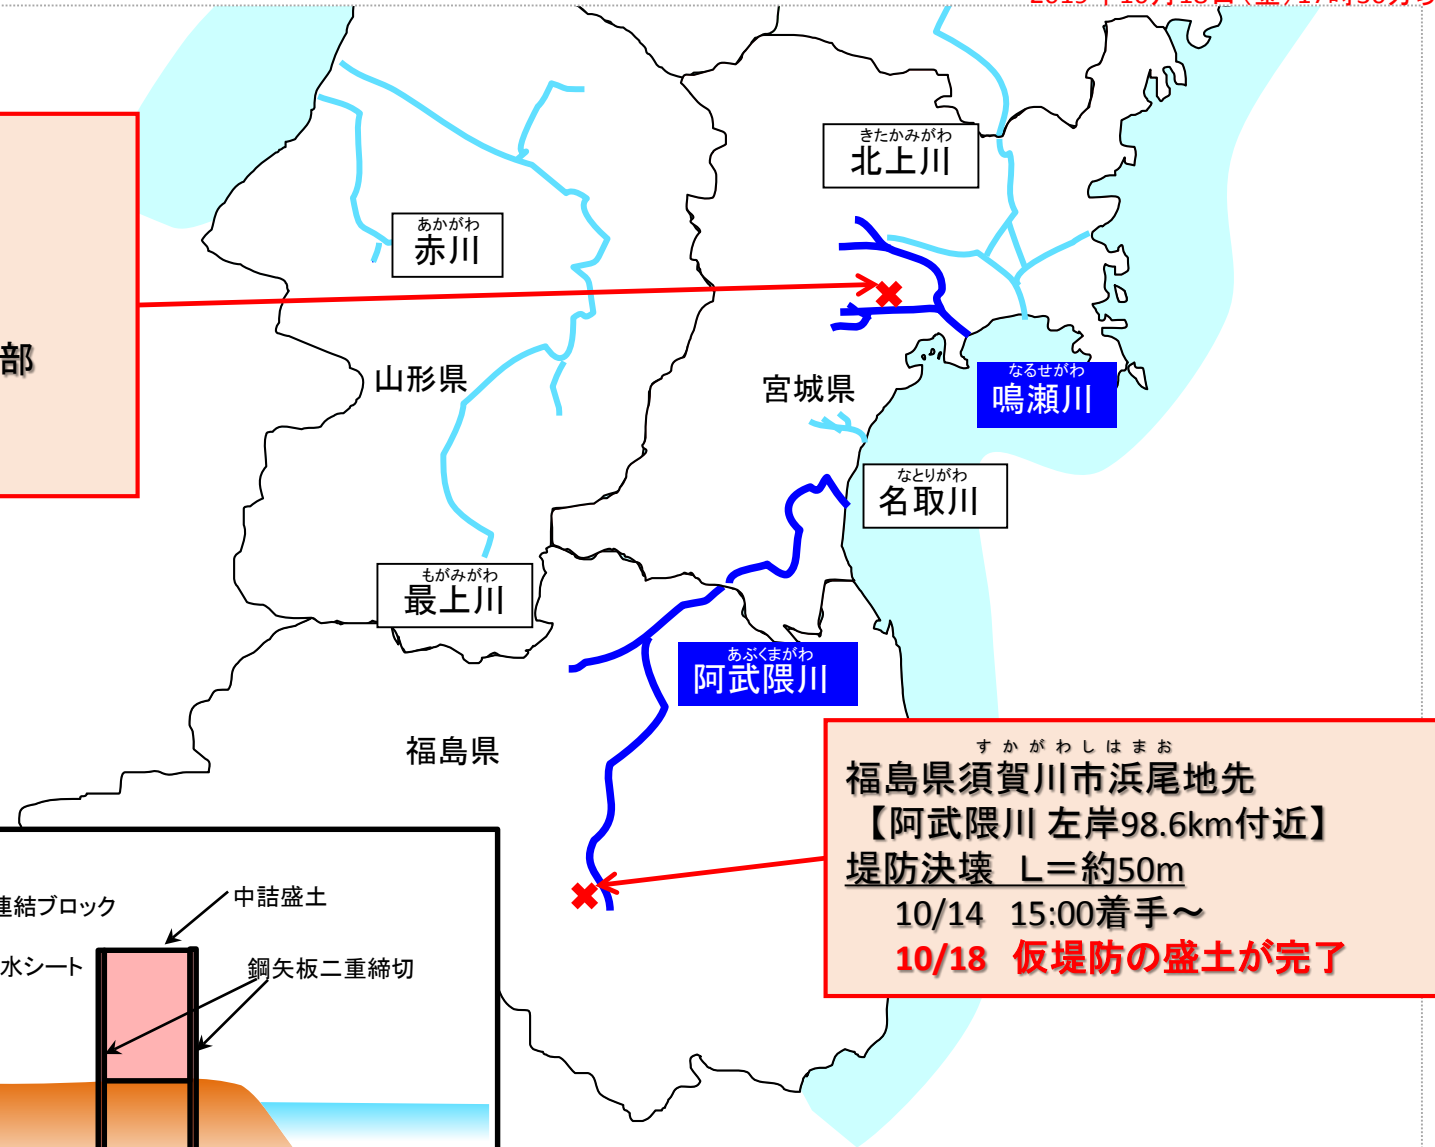
すかがわしはまお
福島県須賀川市浜尾地先
【阿武隈川 左岸98.6km付近】
堤防決壊 L=約50m
10/14 15:00着手～
10/18 仮堤防の盛土が完了

☒ X : 堤防決壊
