# ～「鳴瀬川等大規模氾濫時の減災対策協議会」の取組～ 平成28年9月8日前線の影響による大雨に備えた事前対応

## H27関東・東北豪雨越水・溢水箇所の事前対応

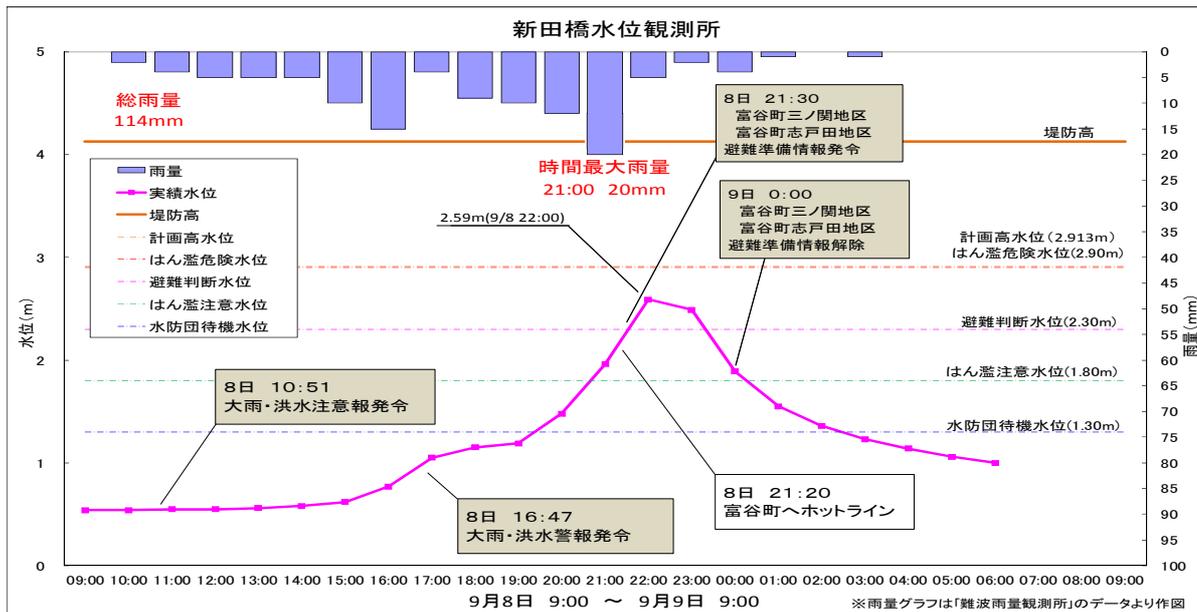
## 竹林川(新田橋水位観測所)での水位、避難準備情報

局地的な豪雨による水位の急激な上昇、予測される被害を早期に察知し、早い段階から「避難準備情報」を発令。住民に早め早めの避難準備を呼びかけた。

・利府町	9/8 20:40 発表
	9/9 2:10 解除
・富谷町	9/8 21:30 発表
	9/9 0:00 解除
・仙台市	9/8 21:40 発表
	9/9 2:15 解除
・大郷町	9/8 22:30 発表
	9/9 0:45 解除

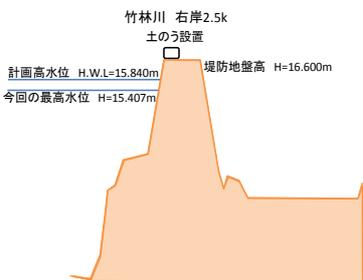
昨年9.11豪雨で越水・溢水した箇所及び水防活動により越水・溢水を免れた箇所において土のうを事前に設置。(具体例)竹林川での設置状況

現地対応状況(土のう設置)

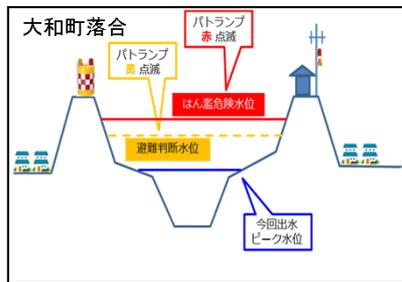
土のう設置箇所横断面図

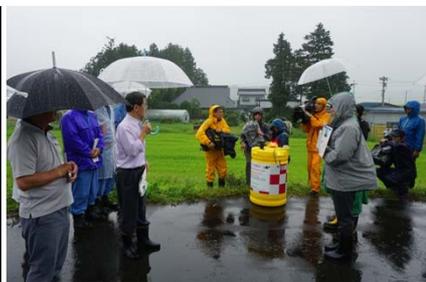
避難行動に資する取組として、吉田川(大和町落合)で簡易アラート装置の運用開始(H28.9.8)。大和町からの避難勧告等の情報を補うものとして、大雨前に設置するとともに住民説明も行い、水位上昇時の住民の自主的避難等を促した。

設置イメージ 断面図
