さくら湖だより

三春ダムの特徴
No.6 地質

強い基礎岩盤と
弱いのり面

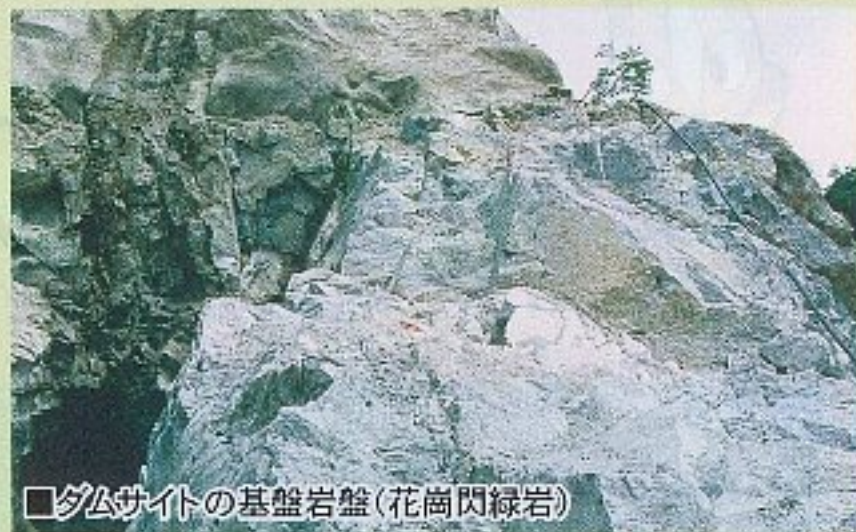
さくら湖のある阿武隈山地の基礎岩盤は、中生代白亜紀の花崗岩類です。ダムサイト付近に分布する花崗閃緑岩は、新鮮かつ堅硬であることから非常に強度が大きく、また大きな節理もほとんど無いことから水を通しにくく、ダムの基礎としては良質な岩盤です。

■ダムサイトの基礎岩盤(花崗閃緑岩)

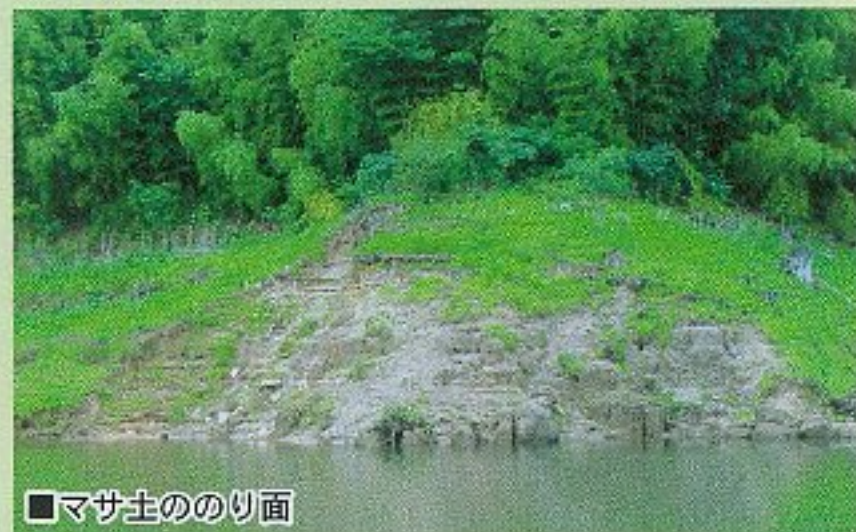
その一方で花崗岩は地表に出ると風化しやすいという特性があり、岩石がぼろぼろになるマサ化という性状をしめします。マサ化した風化花崗岩(マサ土)は粘着性に乏しく、切り取りによる安定性や水による侵食を受けやすいという問題があります。

さくら湖周辺の斜面はほとんどがこのマサ土からなっていることから、相当量ののり面対策工(コンクリートのり枠工など)が施され、のり面の安定化を図っています。

■マサ土ののり面

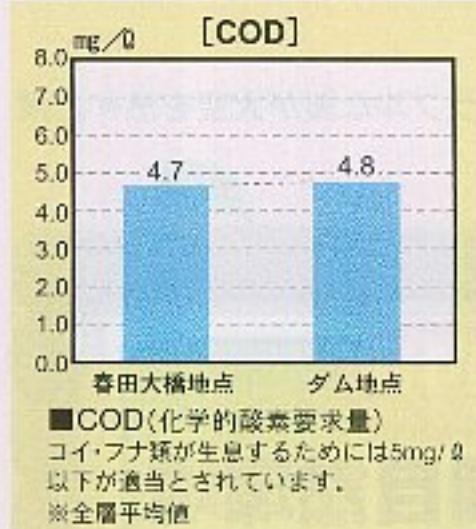
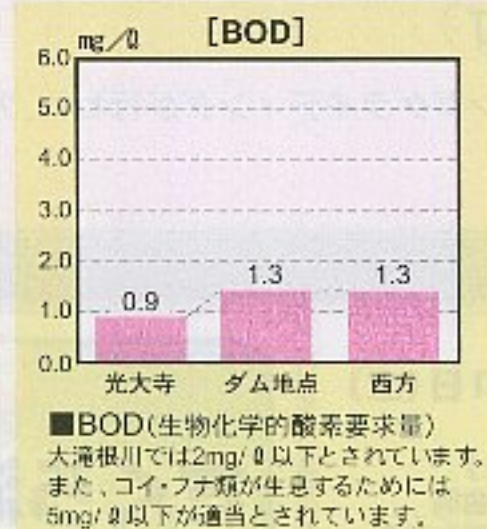
水質の状況 (平成15年8月26日現在)

三春ダム管理所では、さくら湖や大滝根川の水質を定期的に観測しています。
