# 酒田出張所ニュース

平成29年1月13日発行

## 河川工事の紹介

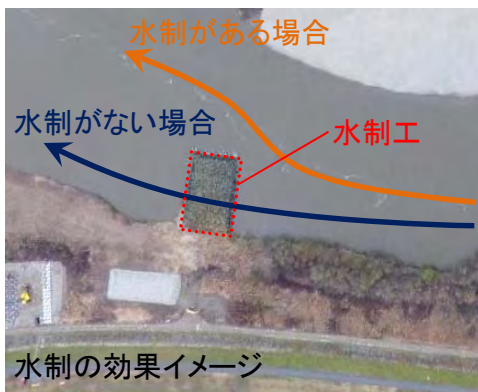
▲流れが河岸に寄ってしまい削られていくのを抑えるため、流れの方向を川の中心方向に変えます。

現在、最上川左岸の庄内町千河原地内において、「最上川下流千河原地区水制工事」を行っています。この工事では、洪水など速い水の流れによって河岸や堤防が浸食されることから守るため、水の流れる方向を変えたり、水の勢いを弱くすることを目的として『水制』を設置します。

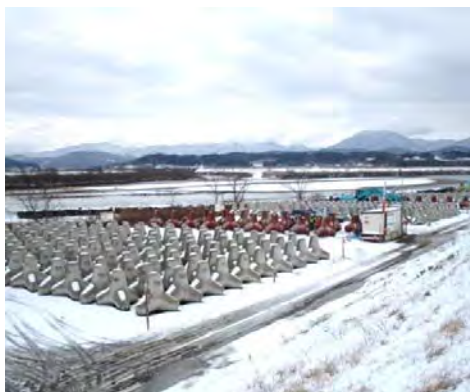
▲少々、雪で見づらいますが・・・740個のブロック製作が完了しました。

今回は根固めブロックと呼ばれる1個当たり3トンのコンクリートブロックを積み重ねた水制を施工します。

必要なブロックの製作は12月末までに全て完了し、今後は川の中への設置を進めていきます。水制の完成は3月を予定しています。

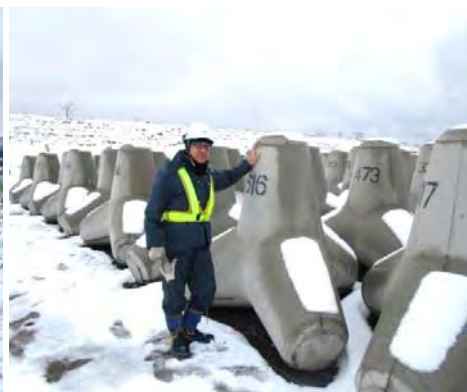
▲1個当たりの大きさが伝わるよう、出張所長にご協力いただきました。ブロックの高さは165cmです。

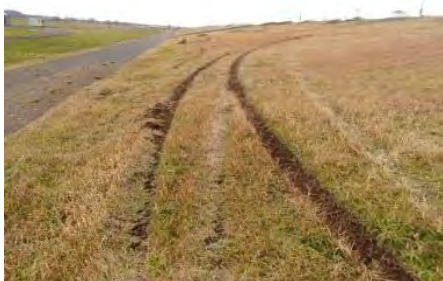
▲自動車走行により損傷した堤防のり面

平成28年12月22日、酒田市落野目地内（グラウンドゴルフ場付近）の最上川右岸堤防に自動車の走行によるタイヤ痕を河川巡視で発見しました。

自動車により堤防※のり面を走行したとみられる箇所はタイヤにより長さ約50mにわたって大きく損傷を受けました。地域住民の生命・財産を守る堤防を車両走行により損壊することは悪質で河川法にも抵触する行為であると判断し、酒田警察署に通報すると共に記者発表して新聞3社にも掲載されました。

1月7日には  
芝を戻して復旧!
