# 岩沼出張所工事情報

## 阿武隈川下流南長谷地区災害復旧工事

## 阿武隈川下流阿武隈大堰9号ゲート下流護床工復旧工事

## 阿武隈川下流亙理地区維持工事

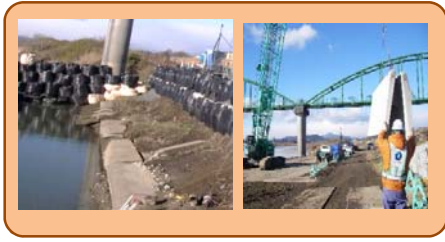
仮橋

▲護床工事で根固めブロック約1500個が必要

仮締切

H27年の台風18号の影響で被害を受けた阿武隈大堰護床及び左岸南長谷地区の護岸の災害復旧工事です。現在、大堰3、4号ゲートの施工箇所へ行くための仮橋、仮締切工（鋼矢板）を設置しています。これから、沈下した場所に捨石を敷き詰めてブロックを設置していくところです。

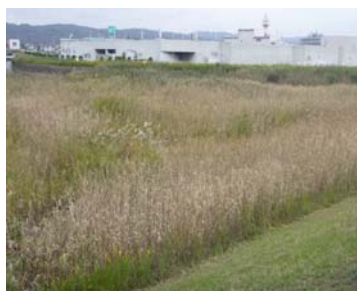
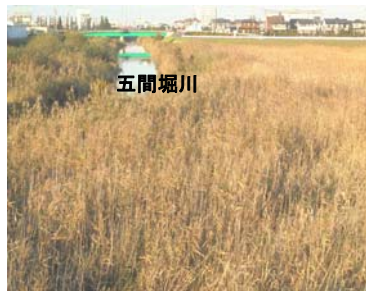
▼ 土砂撤去前 ▼

五間堀川

岩沼市押分地区では土砂の撤去作業が行われています。作業の目的としては、押分水門・排水樋門の機能を維持することです。洪水等で五間堀川の水位が高くなった場合に阿武隈川へ水の流れる場所を確保するために土砂を撤去し、万が一の災害に備えています。

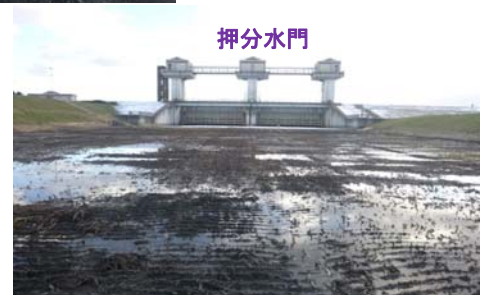
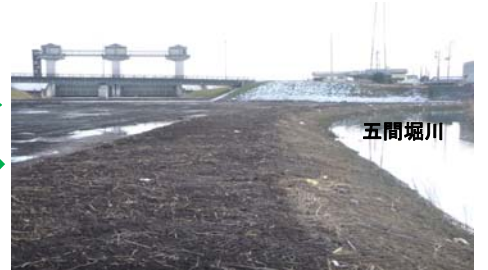
▶ 土砂撤去後 ▶

押分水門

五間堀川
