名取川水系河川整備計画

[大臣管理区間]

【変更原案】

国土交通省 東北地方整備局

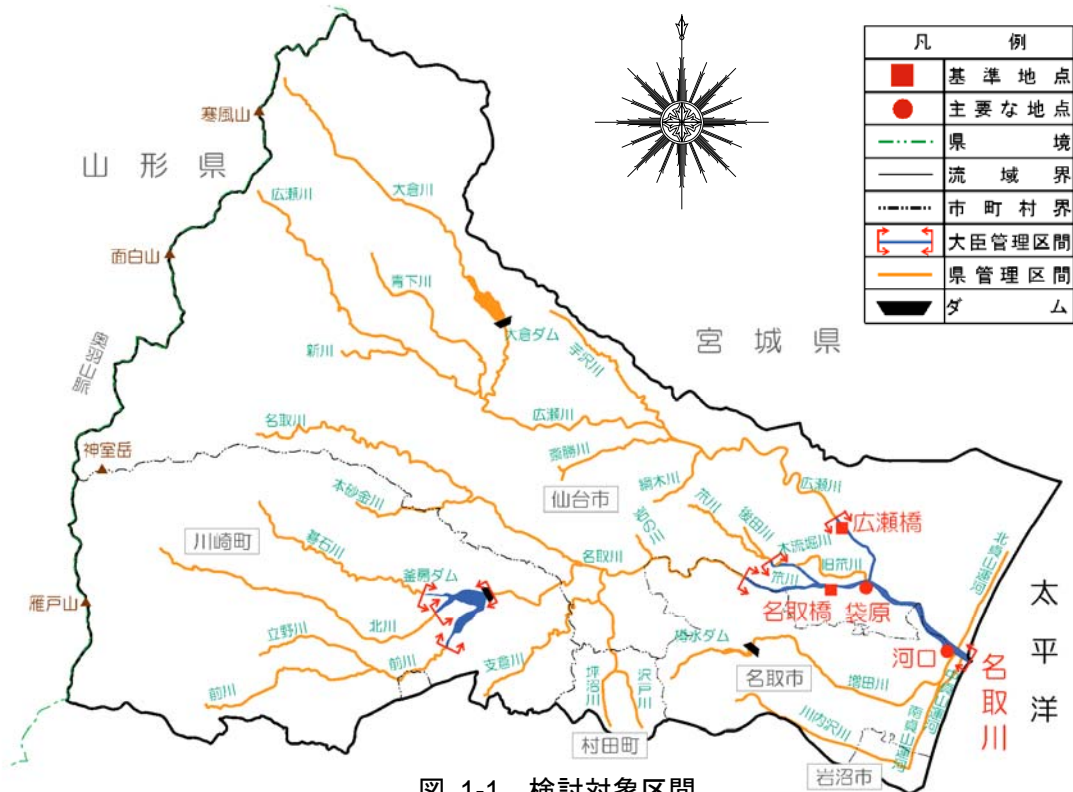
図 1-1 検討対象区間

本計画の対象区間は、国土交通省の管理区間（大臣管理区間）29.4km とします。

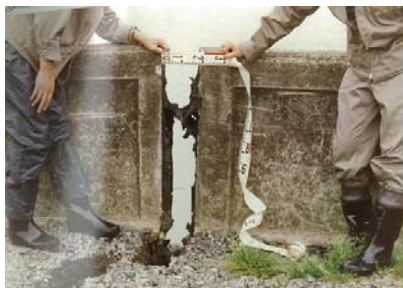
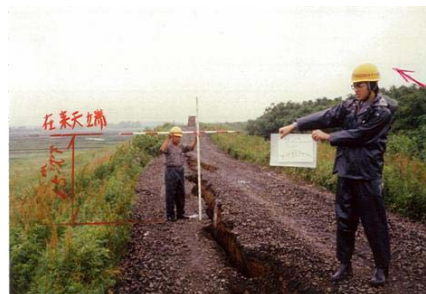
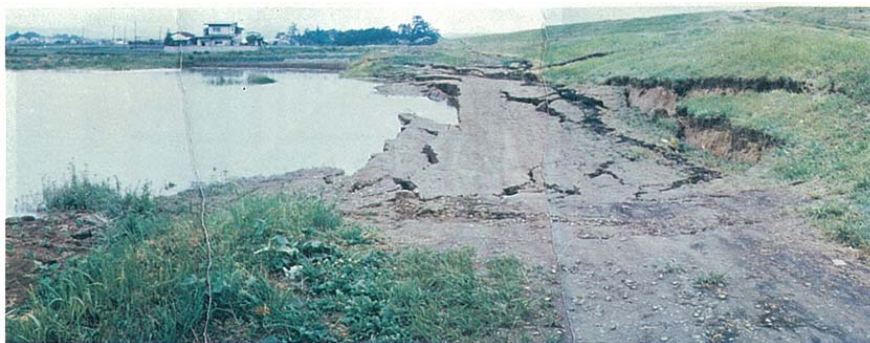
図 2-13 宮城県沖地震 (S53.6.12.) による名取川の被災箇所

名取川では、宮城県沖地震発生時に多くの河川構造物に被害を受けていました。

護岸背後の亀裂状況

関上特殊堤接合部の開口

堤防の亀裂・沈下

関上堤防裏法面のすべりによる亀裂

この地震では、種次堤防、日辺堤防、四郎丸堤防等の 24 箇所において大きな被害を受けましたが、特に閑上地区の堤防被害が著しく、特殊堤の接合部の開口、堤防裏法面のすべりによる亀裂等が生じ、災害復旧に 1 年以上を要しました。

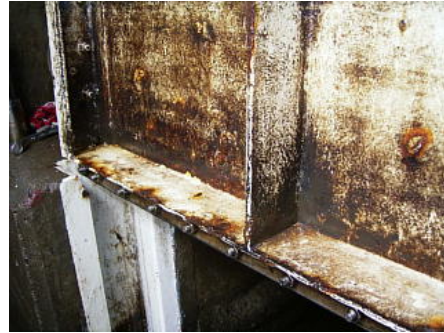
ゲート塗装の劣化状況
(山口排水樋管)

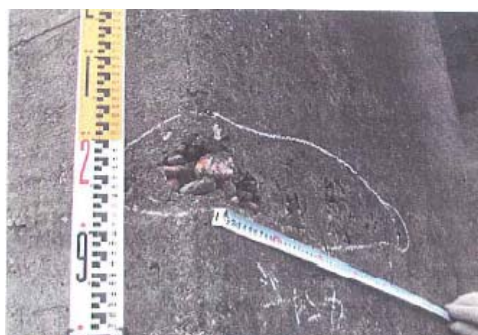
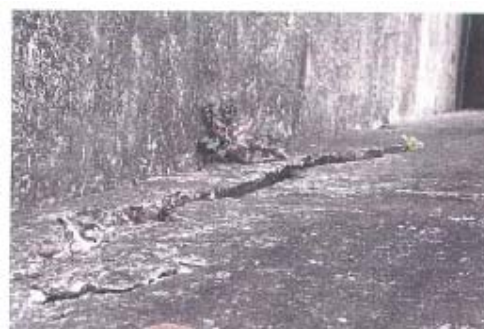
図 5-14 閑上水門老朽化状況

門柱の破損

門柱と翼壁接合部の剥離

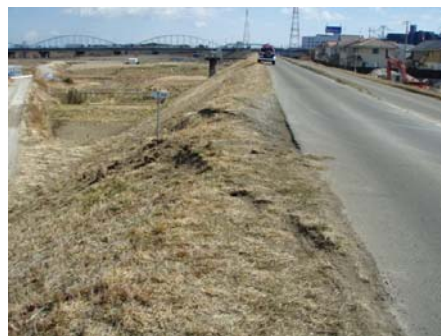
河川巡視や点検等により確認された堤防変状（降雨や流水による侵食、モグラ穴等による損傷、有害植生の繁茂による法面の裸地化等）を放置すると、洪水時に堤防損傷が拡大し、決壊の原因となります。

車両による堤防損傷
