河川事業 再評価

名取川直轄河川改修事業

(名取川水系河川整備計画 (大臣管理区間))

平成24年10月19日

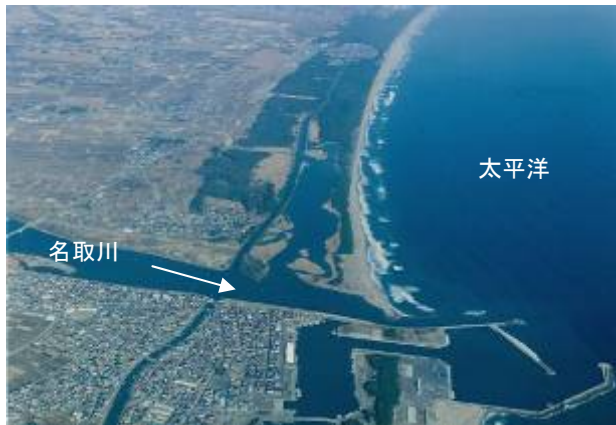
名取川河口付近左岸の平常時と洪水時(H14.7)の斜め写真

一方、国土交通省が管理している名取川頭首工下流と広瀬橋下流は、河床勾配が1/500程度から両川の合流後に1/3,000程度まで緩くなり、家屋が密集する沖積平野が広がっています。そのため、拡散型の氾濫形態となり、1箇所でも堤防が決壊すると、資産や交通の要衝が集積する市街地において甚大な被害が発生します。

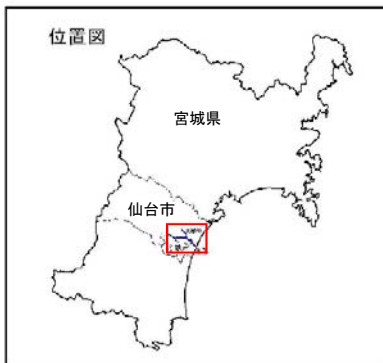
浸水想定区域図

名取川水系において、昭和25年8月洪水と同規模の洪水発生を想定した場合の想定氾濫区域は約3,500ha、区域内世帯数は約12,600世帯にも達します。

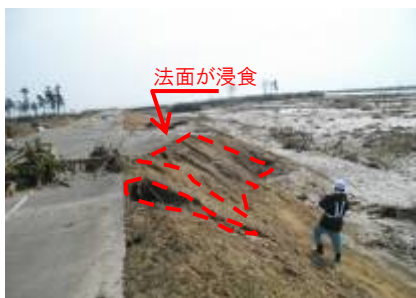
名取川左岸 0.3k 津波による堤防法面浸食

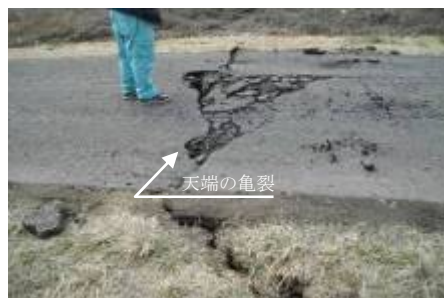
名取川左岸 2.9k 地震による堤防天端クラック

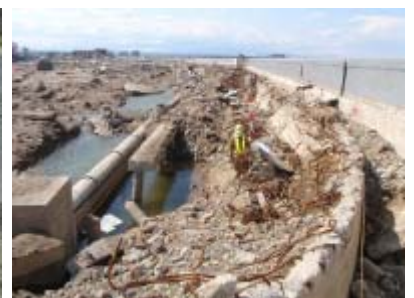
名取川右岸 0.2k 津波による堤体の流出

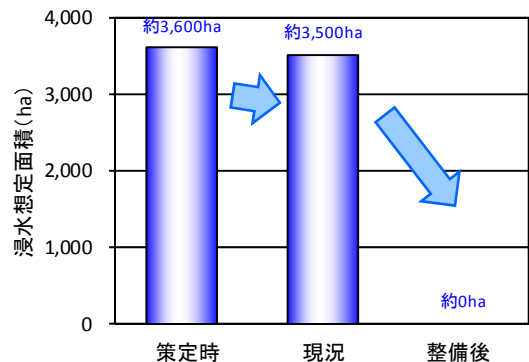
河川整備計画前後の浸水想定面積

内容	策定時	現況	整備後	浸水解消
床上浸水世帯数	約 4,100 世帯	約 3,900 世帯	約 0 世帯	約 3,900 世帯
床下浸水世帯数	約 9,200 世帯	約 8,800 世帯	約 0 世帯	約 8,800 世帯
浸水面積	約 3,600ha	約 3,500ha	約 0ha	約 3,500ha

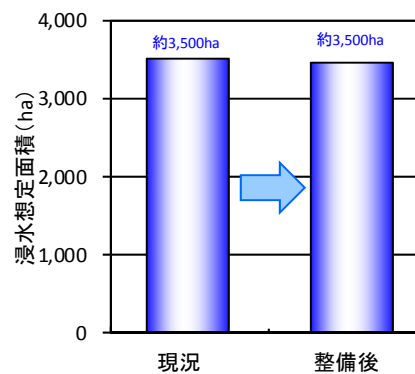
当面整備前後の浸水想定面積

内容	現況(H24)	当面の事業整備後	浸水解消
床上浸水世帯数	約3,900世帯	約3,700世帯	約200世帯
床下浸水世帯数	約8,800世帯	約8,800世帯	約0世帯
浸水面積	約3,500ha	約3,500ha	約0ha

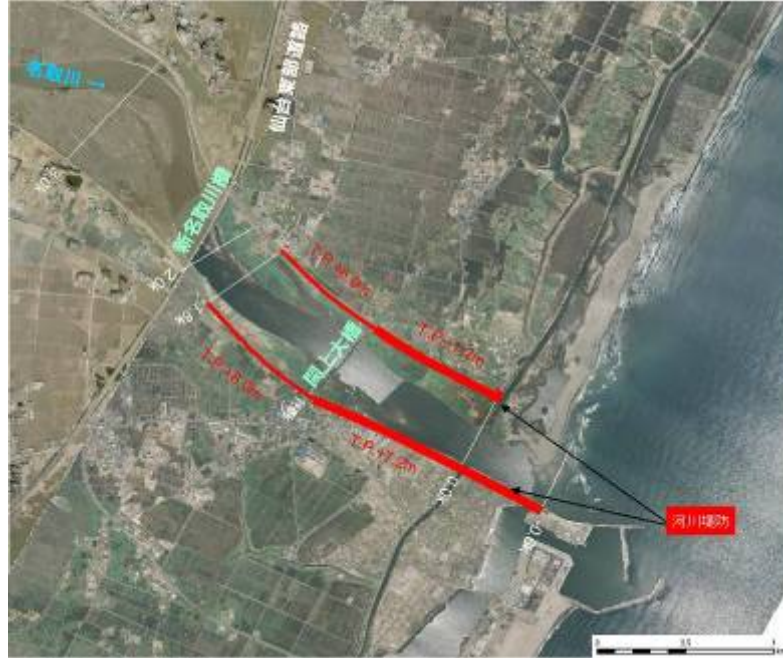
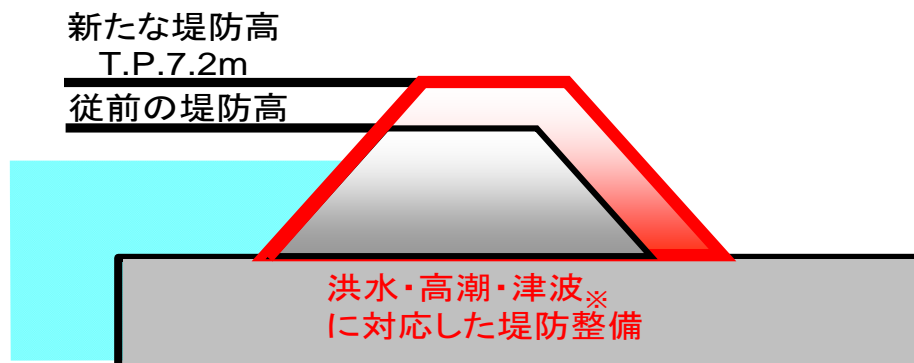
※最大クラスの津波に比べて、津波高は低いものの発生する頻度が高く、大きな被害をもたらす津波を「施設画上的津波」と呼びます。
 ※名取川の河口部は「明治三陸地震」と同規模の津波を想定しています。

高潮、津波遡上に対応できる堤防整備イメージ

河口部については、洪水に加えて高潮及び津波からの被害の防止又は軽減を図るため、必要となる堤防整備を実施します。堤防整備にあたっては、施設画上的津波を上回る津波に対する構造上の工夫をしていくとともに、仙台市、名取市の震災復興基本計画との整合を図りながら、まちづくりと一体となった減災対策を進めていきます。

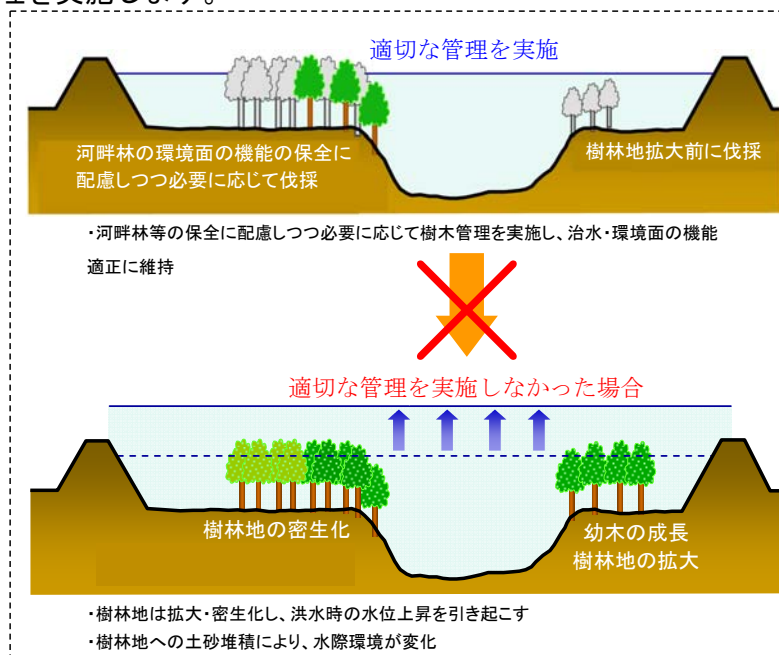
樹木管理イメージ

樹木の成長や繁茂の状況を定期的に調査し、河道内樹木の繁茂・拡大により洪水を安全に流下させる上で支障となっている箇所や樹木群への土砂堆積により水際の陸地化が進行し名取川本来の景観や自然環境を変化させている箇所について、治水・環境の両面から適切に評価し、必要に応じて伐採等の樹木管理を実施します。

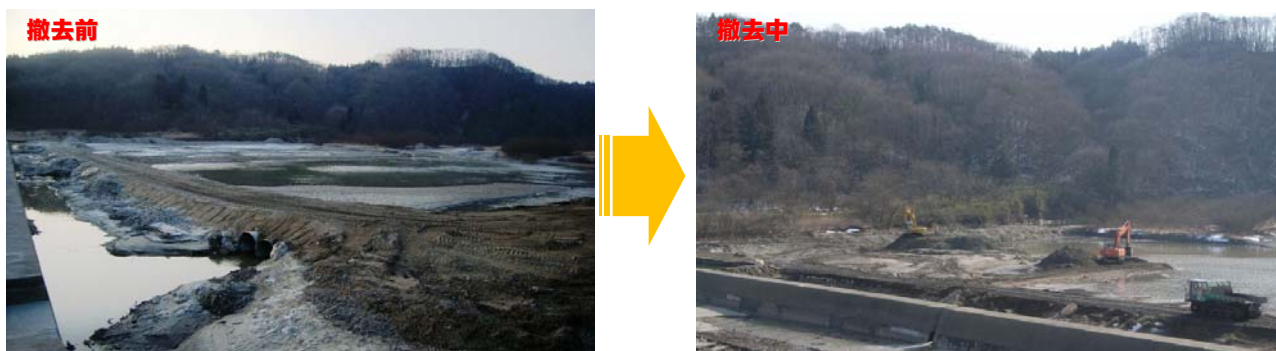
土砂撤去の状況（貯砂ダム）

釜房ダム貯水池に土砂が堆積すると、洪水調節、利水のための水の確保、渇水調整等のダムの機能に影響するため、貯水池に流入する碁石川、前川、北川の3河川に貯砂ダムを設置し、土砂の流入を軽減しています。

ダムの機能を維持するため、貯砂ダムに堆積した土砂の撤去を定期的に行います。

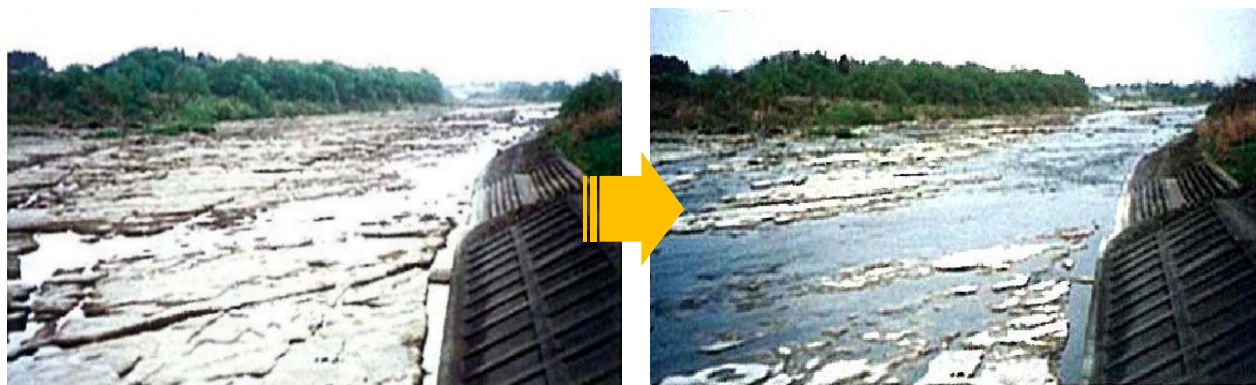
弾力的管理試行状況（名取川頭首工下流の状況）

また、夏場の河川流量の減少に備えるため、平成9年から弾力的管理を行っています。これは、洪水期（7/1～9/30）に降雨を事前に予測して水位を下げることを前提に、制限水位から1m上げて水位を管理し、250万m³の容量を洪水調節容量の中に確保するものです。この貯留水を渇水時に放流し、下流の河川環境の改善に努めており、継続して実施します。

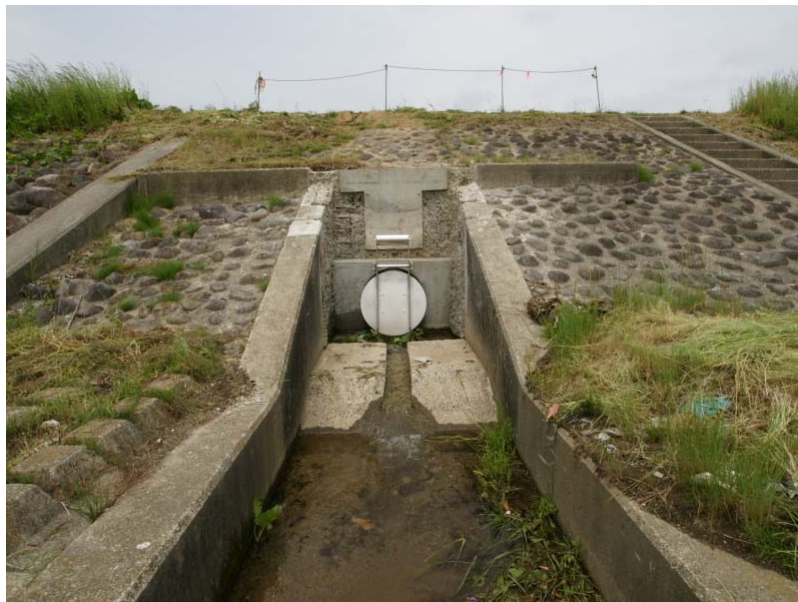
バランスウエイト式フラップゲート

例えば、樋門のゲート設備に操作盤一体型開閉装置やバランスウエイト式フラップゲートを採用しコスト縮減を図っています。
