# 摺上川ダムの洪水調節効果

～河川の氾濫による被害から下流域の人々を守ります～

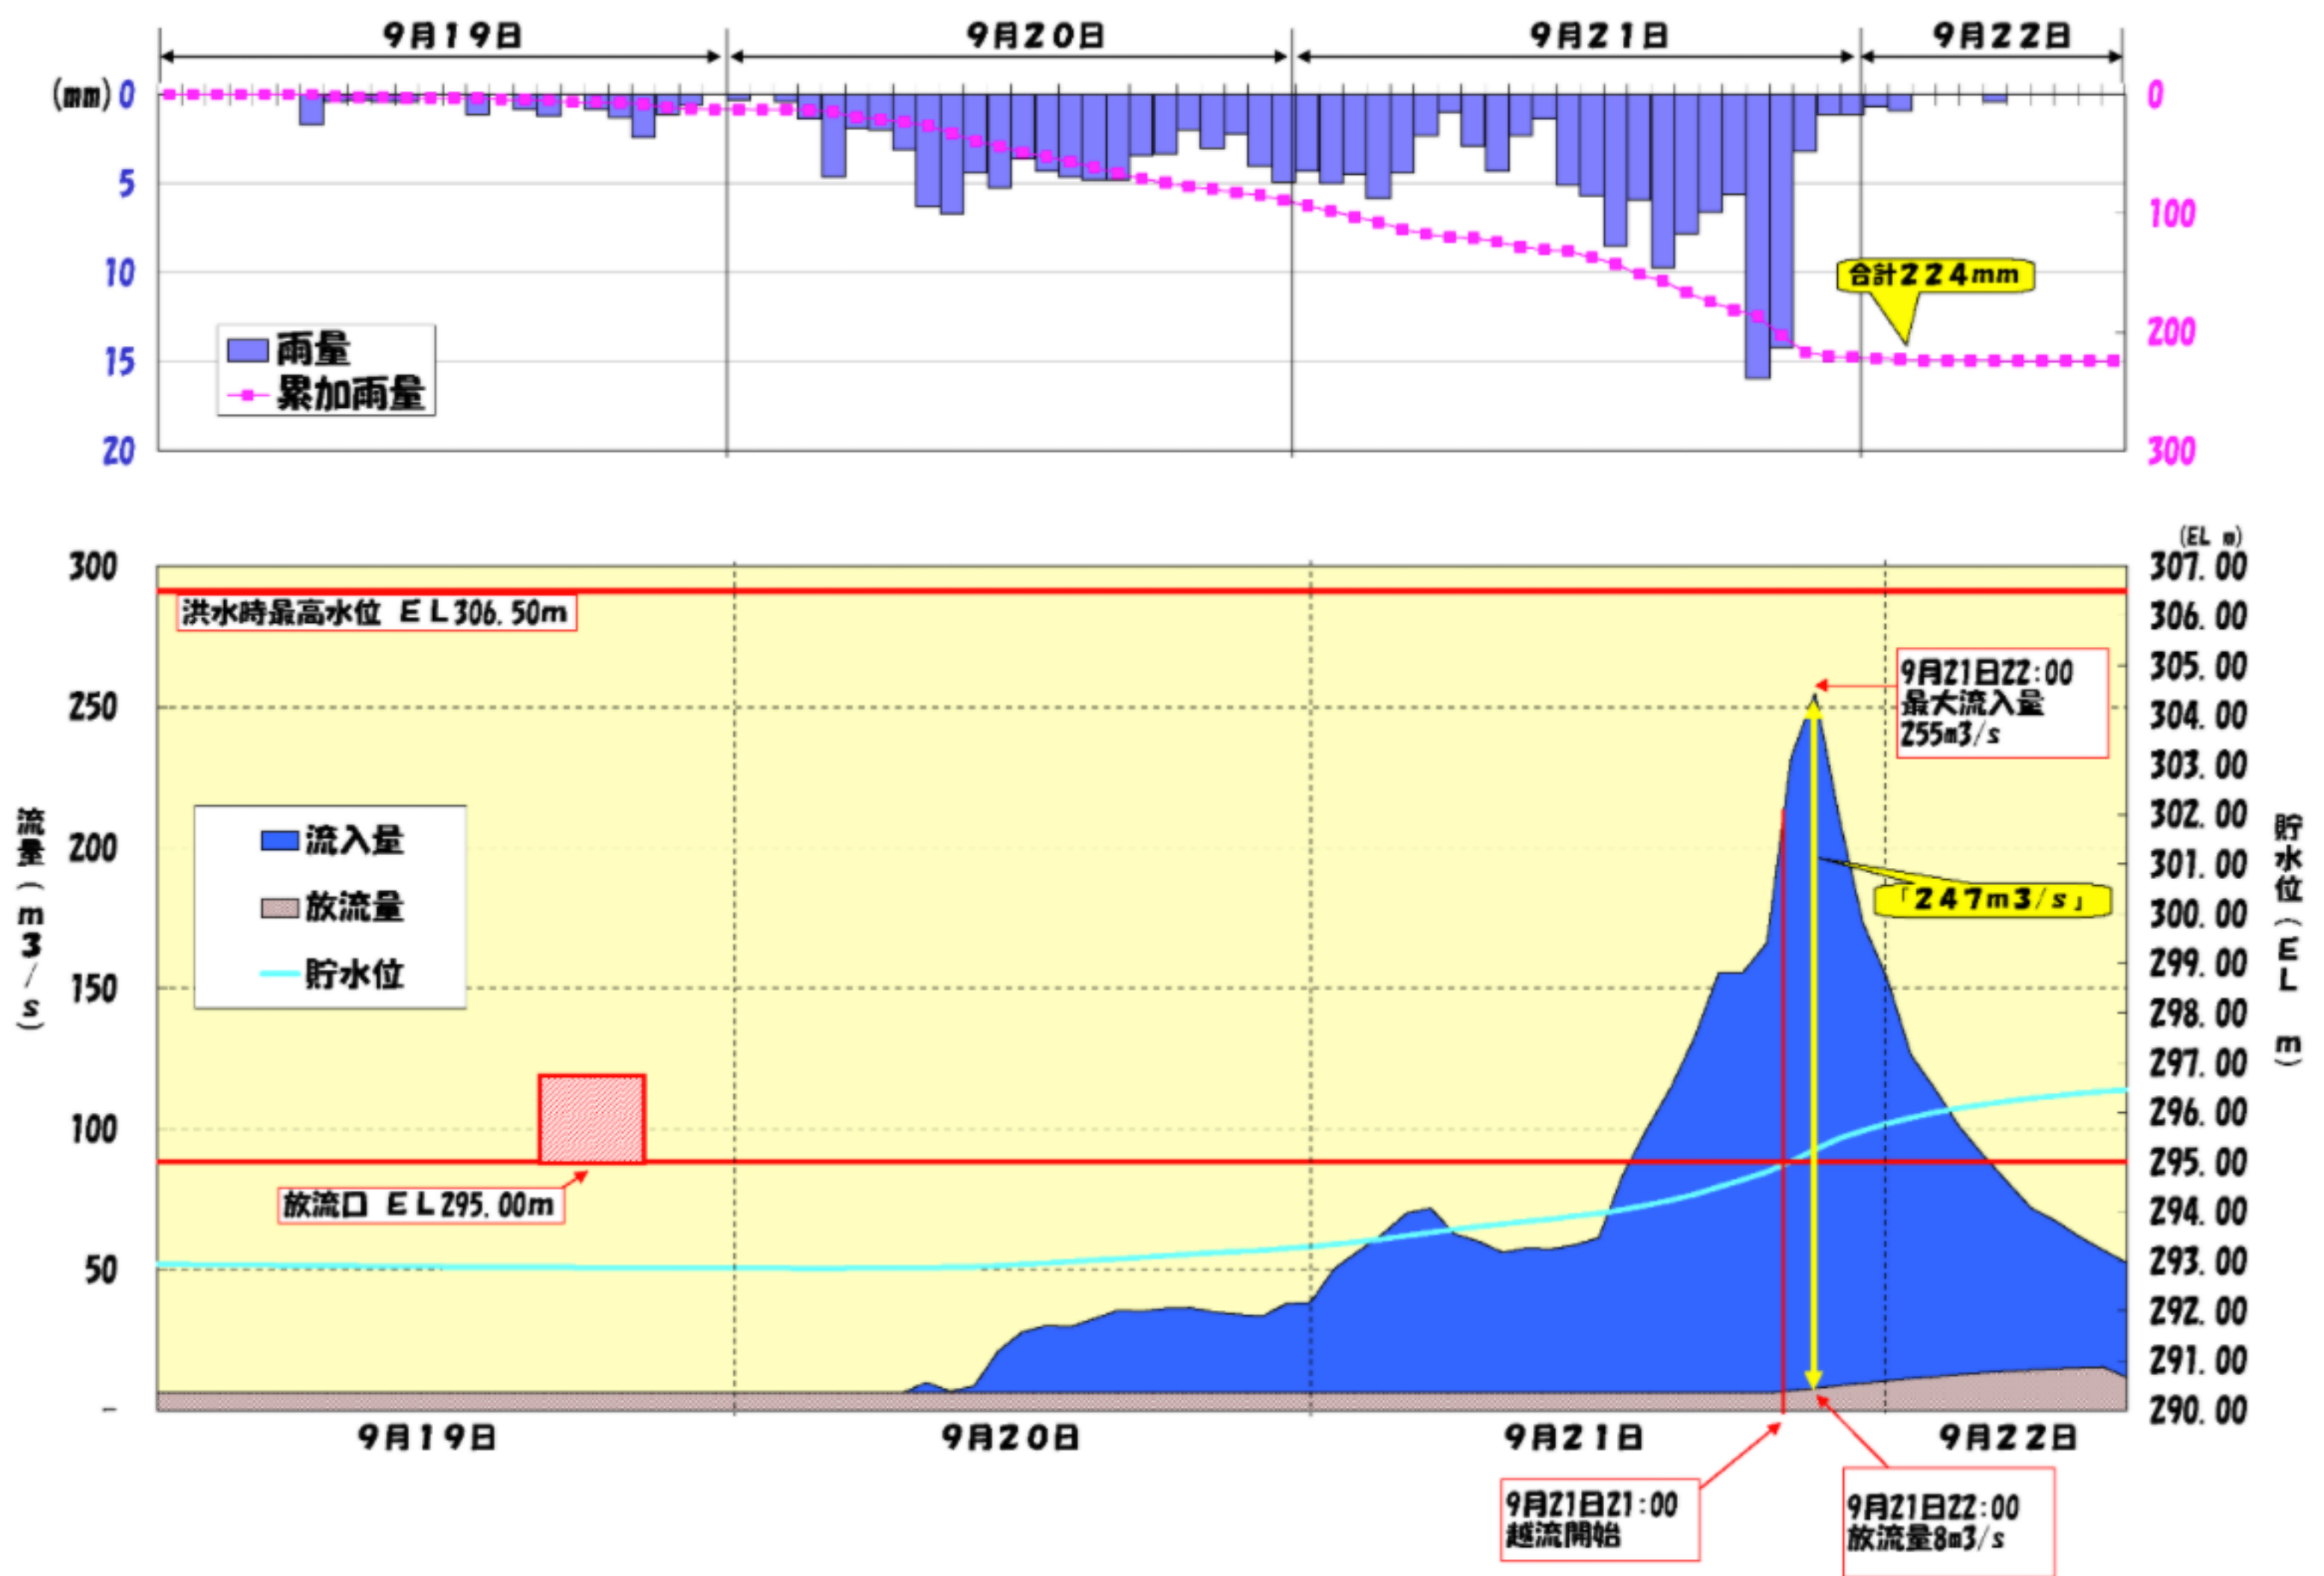
～H23. 9. 21 洪水調節図～

今回の洪水でダムへ流れ込んだ水の量は最大毎秒255m<sup>3</sup>に達しましたが、下流河川に流した水の量は毎秒8m<sup>3</sup>に抑えられ、「毎秒247m<sup>3</sup>」の洪水をダムに貯水することが出来ました。この結果、摺上川ダム下流部の瀬ノ上地点での河川水位は、ダムが無かった場合に比べ約1m低く抑えることが出来ました。

## 洪水調節のグラフ

前線及び台風15号に伴う降雨により、摺上川ダム流域では平成23年9月19日7:00より雨が降り出し、9月22日2:00までの累加雨量は224mmに達しました。この影響により摺上川ダムへ流れ込んだ水の量は9月21日22:00にピークに達し、洪水量(毎秒100m<sup>3</sup>)を超える毎秒255m<sup>3</sup>を記録しました。
