# 台風第9号から変わった温帯低気圧による大雨 【東北農政局の取組】

資料 2 - 2

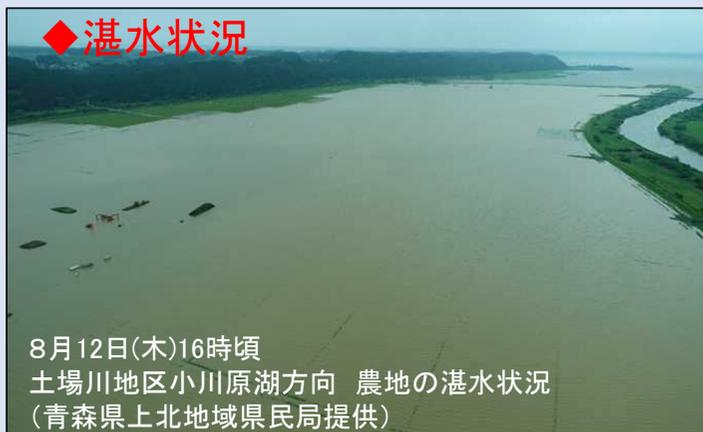
## ◆湛水状況

- ◎ 台風9号から変わった温帯低気圧に伴う大雨の影響で、高瀬川(青森県管理区間)の一部区間が決壊し、**農地約192haが湛水**
- ◎ 東北農政局は、東北町からの要請を受け8月12日14:00頃から22日まで、**24時間体制で排水ポンプ車による排水作業を実施**
- ◎ 8月22日の8:30頃には、**農地の湛水がほぼ解消**

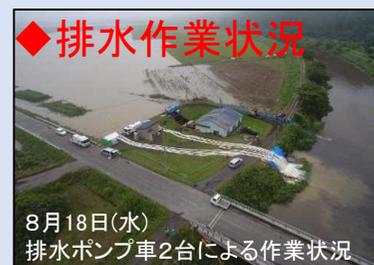
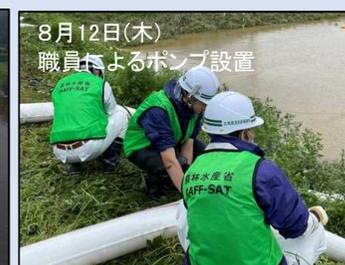
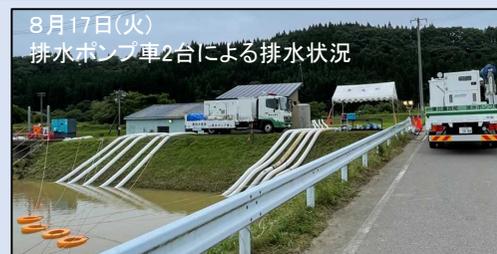
## ◆排水作業状況

8月12日～22日  
まで  
延べ65人の職員  
(MAFF-SAT)が  
作業に従事

ポンプ車	作業日時(排水量)
排水ポンプ車1台目 (30m <sup>3</sup> /min、水中モーター式)	令和3年8月12日 14:00 ～ 8月22日 8:30 (稼働時間:215時間30分)
排水ポンプ車2台目 (20m <sup>3</sup> /min、水中モーター式)	令和3年8月17日 15:00 ～ 8月21日 17:00 (稼働時間:98時間)
排出量	約482千m <sup>3</sup>
