体感減速ラインを設置しました！！

平成20年7月15日(火)に実施した、山形河川国道事務所・寒河江警察署・西川町の三者合同道路点検結果を基に、西川町本道寺地区(下図参照)において体感減速ラインを7月24日(木)に施工完了しました！！

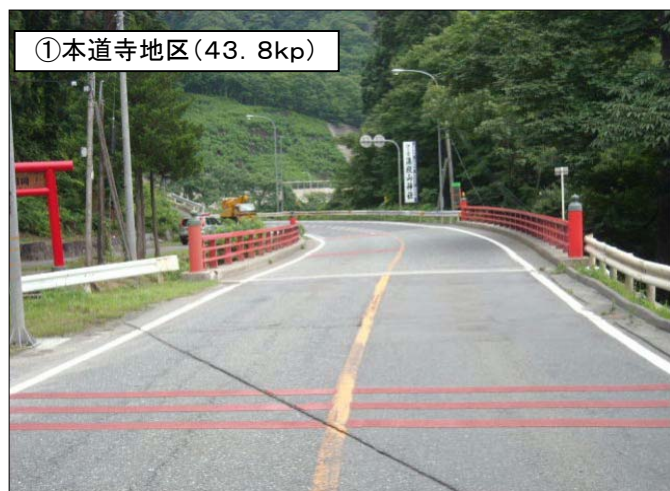
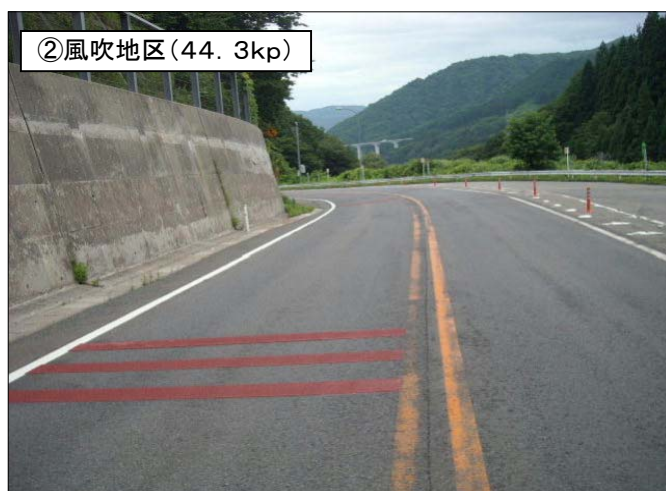
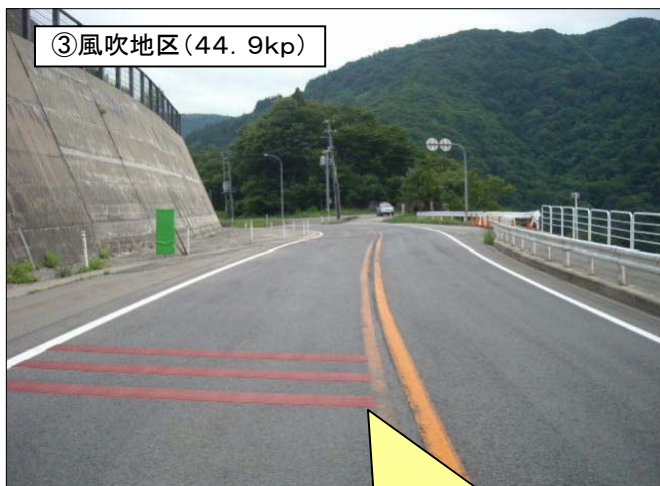
③風吹地区(44.9kp)

急カーブ・急勾配で事故の多い箇所に設置！！

急カーブで見通しの悪い箇所・急勾配でスピードの出やすい箇所の手前に凹凸のある減速ラインを施工しました。実際に車で走ってみると、「ガタガタッ！」という音と振動がタイヤを通じてはっきりと伝わってきます！その音と振動により、ドライバーに注意喚起を促します！

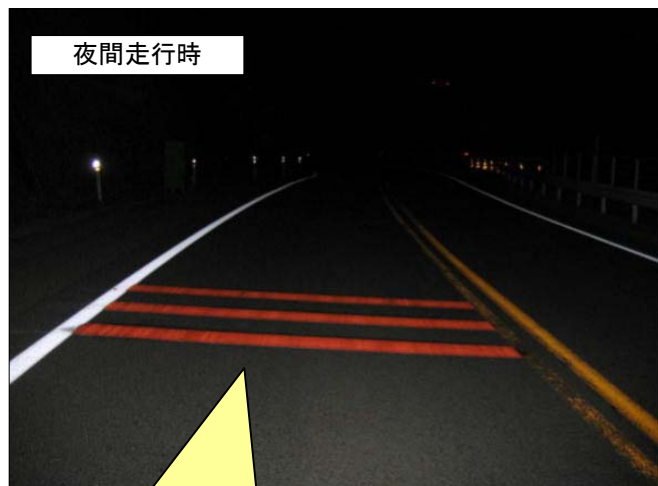
夜間走行時

夜間でもこんなに見えやすい！これは、区画線に入っている「ガラスビーズ」と呼ばれるガラスの粒が車のライトに反射して光っているためです！
