雄物川水系河川整備計画

(大臣管理区間)

【変更素案】

国 土 交 通 省 東 北 地 方 整 備 局

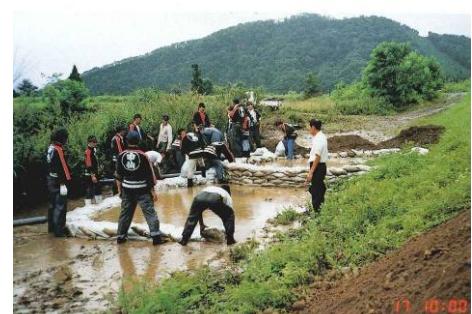
33 漏水被害の状況
(秋田県大仙市鎌見内地先)

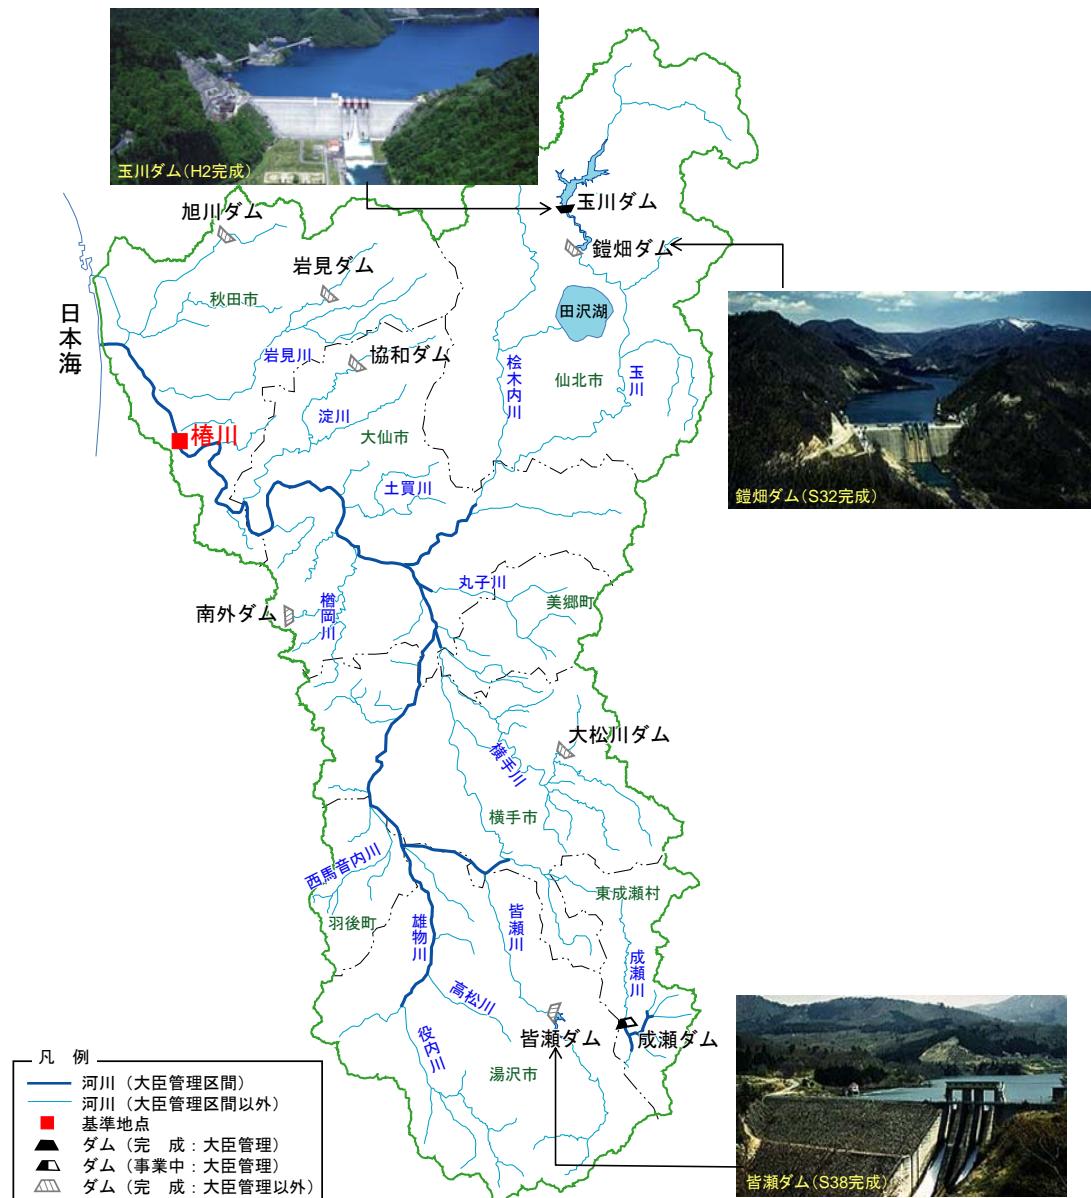
図 3-9 洪水調節施設の整備状況（平成 28 年 3 月末時点）

しかしながら、これまでに完成したダムによる洪水調節量だけでは、河道整備のみで洪水を処理することが難しいことから、成瀬ダムの早期整備による河道負担の軽減が必要です。

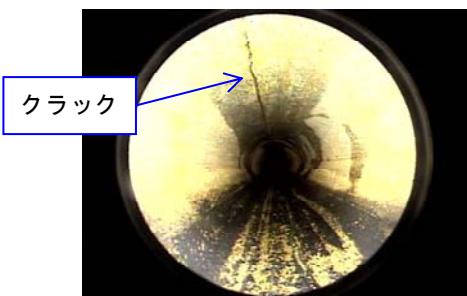
10 特に雄物川では、日常的な目視点検が困難な直径100cm未満の小口径の樋管が約2割を占めています。このような樋管については、ゲートのみならず、管体内部についても自走式カメラ等による点検を定期的に実施し、異常を早期に発見する必要があります。

日常点検が困難な小口径樋管の変形状況

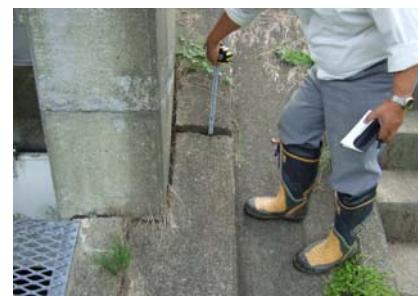
9 樋門・樋管については、地盤沈下、洪水や地震等による施設本体の変状、また周辺部の空洞化等により、排水機能の低下や漏水の発生による堤防の安全性を脅かすことのないように、点検、維持管理をする必要があります。

樋門・樋管の変状状況

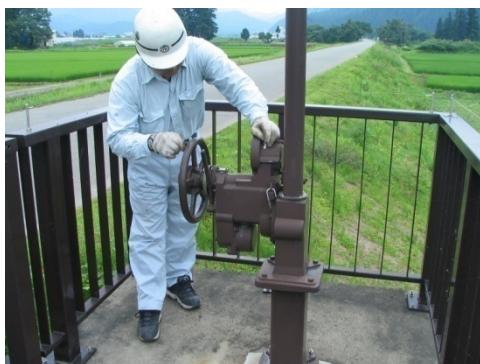
また、ゲート操作等に係わる機械設備及び電気施設については、洪水時にその機能を発揮することが必要であり、年数の経過及び稼働状況等による老朽化、劣化の進行により、操作に障害が生じないように適切に維持管理する必要があります。

施設点検（樋門ゲート設備）の状況

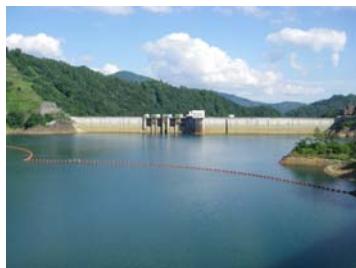
玉川ダム 流木止施設

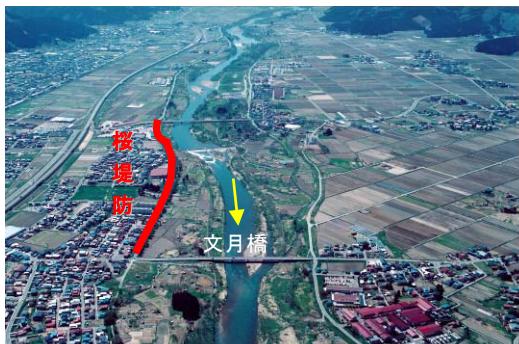
しかしながら、戦後復興期に植樹された桜はほとんどが樹齢約60年で、老木化や腐食等により、倒木・枝折れの被害等が発生し、また、老木化や腐食した桜の根が堤防の内部に侵入しているため、堤防自体の強度や浸透に対して弱体化の要因となっていました。

文月橋上流の桜堤防区間

堤防に直接桜が植えられていたため、桜の老木化や腐食で堤防が弱体化

そのため、地域住民の理解と協力の下、調査・検討を行い、堤防の整備を実施しました。

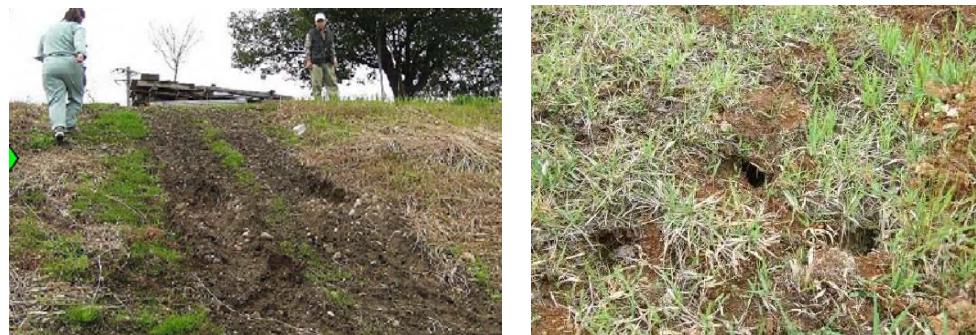
24 堤防の変状（降雨や流水による侵食、モグラ穴等による損傷、有害植生の形成に
25 による堤防斜面の裸地化等）を放置した場合、洪水時に堤防損傷が拡大し、堤防の決
26 壊の原因となります。そのため、定期的な河川の点検等を継続的に実施し変状を適
27 切に把握したうえで、変状箇所の原因等を究明し、機動的かつ効率的に補修を実施
28 し、災害の発生を未然に防止します。

堤防変状状況（車輛による損傷、モグラ穴）

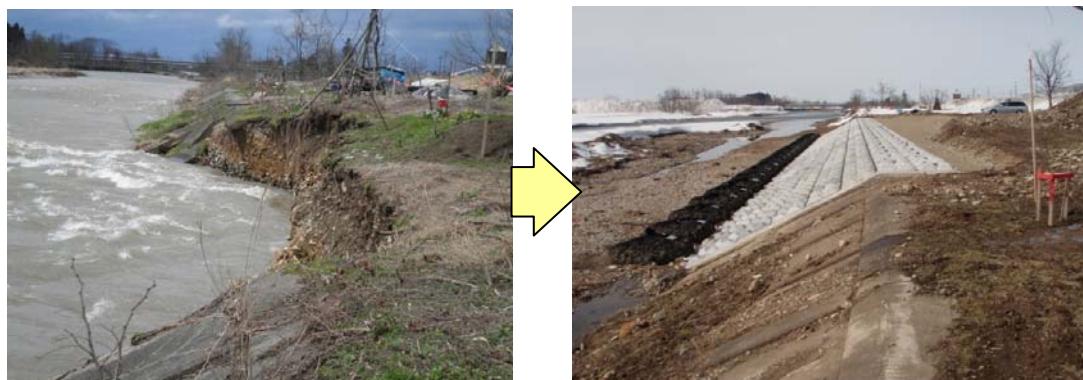
低水・高水護岸の損傷を放置した場合、洪水時に護岸が流失し、堤防の漏水や侵食に発展する等、堤防の安全性が損なわれる恐れがあります。このため、災害発生を未然に防止するため、早期に護岸の損傷を発見し、調査や評価を行い、機動的かつ効率的に補修を実施します。

護岸の損傷

護岸の補修状況

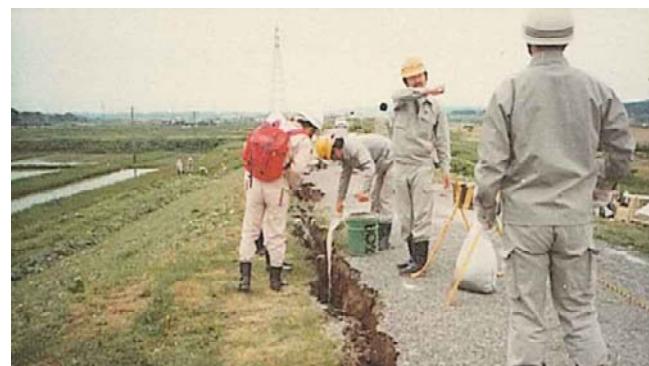
19 日本海中部地震で発生した堤防の亀裂に
20 石灰水を注入することにより亀裂深を調査（秋田市牛島地区）
21
22
