# けんせつ大曲

## 川の目樋管の補修が完了しました

～ 大曲地区河川維持工事 ～

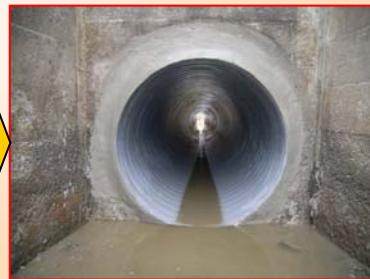
モルタル注入状況

川の見通し管では、管路の老朽化が目立つため今回、「SPR工法」という新技術工法で補修を行いました。

「SPR工法」とは、老朽管の内側をビニール素材の材料で巻き立てし、その隙間にモルタルを詰めて一体化し再生する工法です。堤防を開削することなく管路の水も遮断しないで施工できるため、安全かつスピーディな補修ができました。
