11 三本木蟻ヶ袋地区 護岸復旧工事

令和元年東日本台風への対応

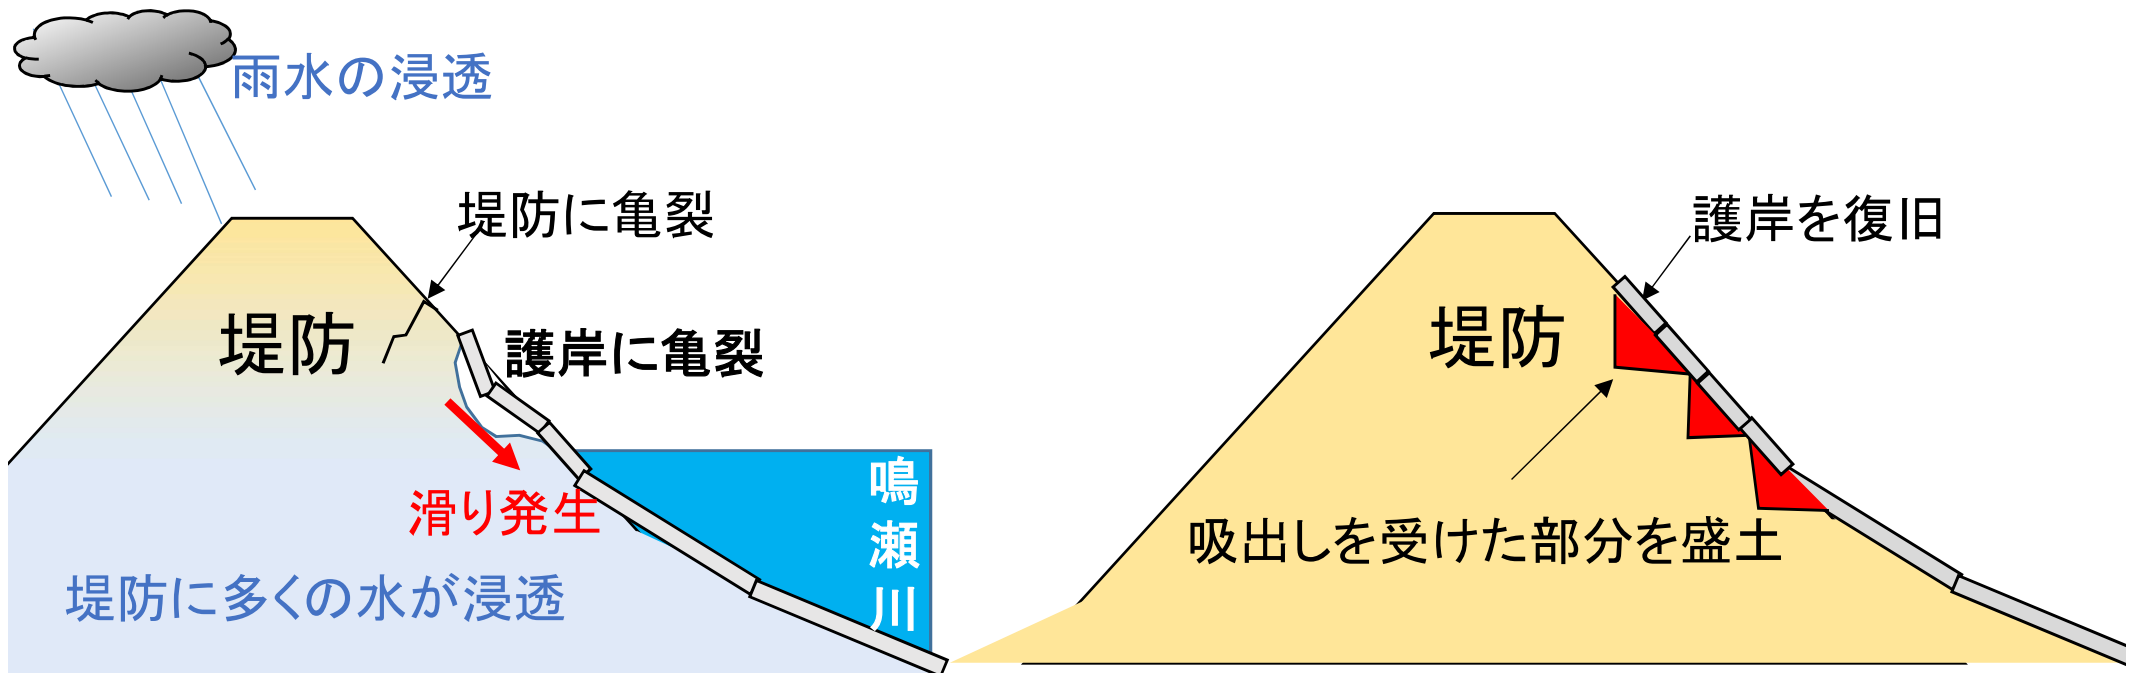
令和元年東日本台風による洪水により、老朽化した護岸の隙間から流水が侵入し、護岸の裏の土砂が吸い出され護岸や堤防に亀裂が発生しました。

被災の概要

復旧のイメージ

亀裂や流出した堤防を盛土し、護岸を復旧します。

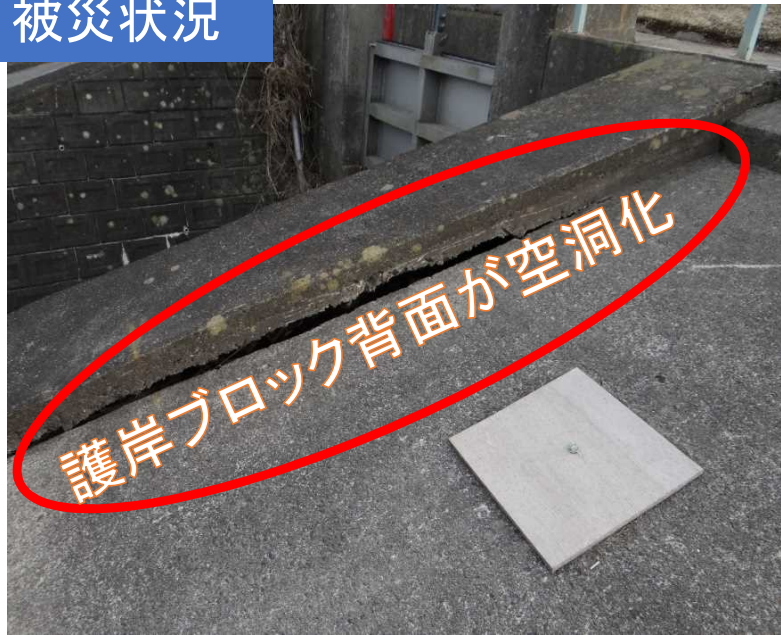
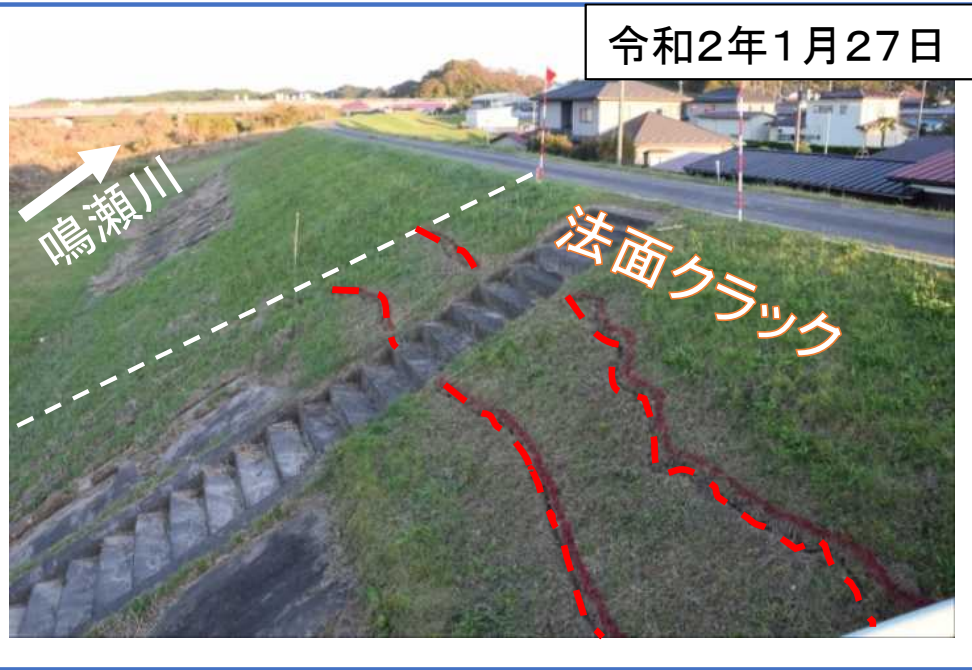
被災状況

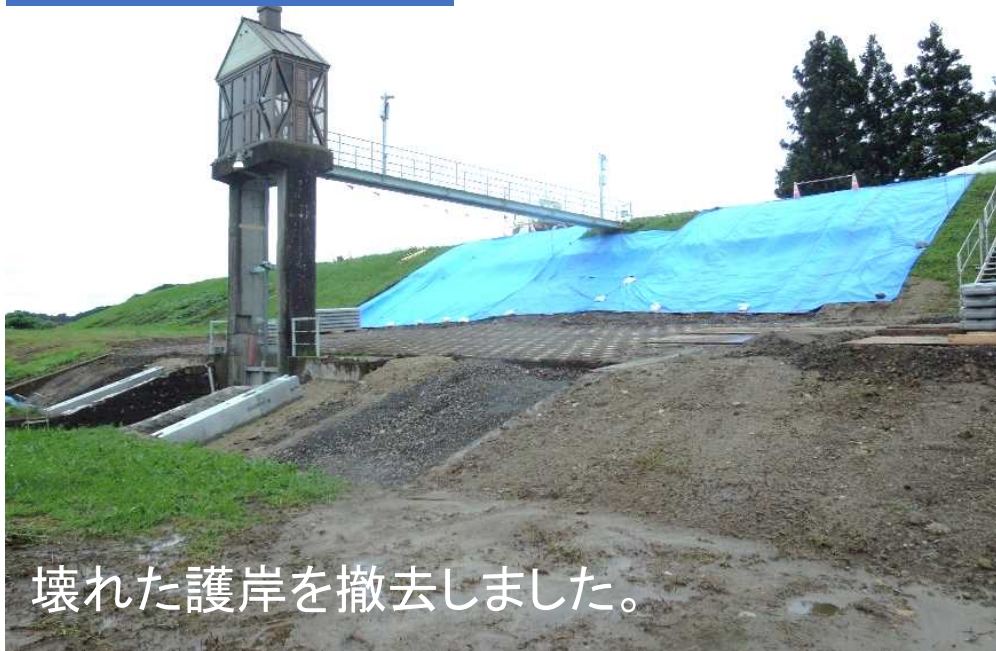
令和2年7月15日

既設護岸を撤去

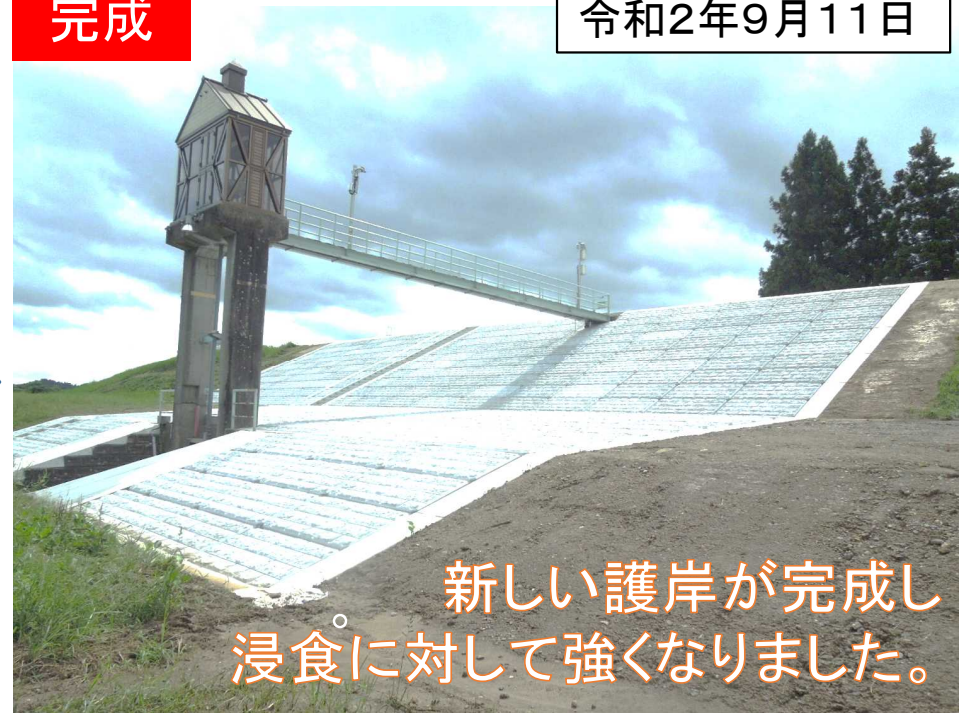
令和2年9月11日

完成
