「水防災意識社会 再構築ビジョン」に基づく 雄物川水系の減災に係る取組方針 (改定案)

雄物川圏域大規模氾濫時の減災対策協議会

【雄物川水系】

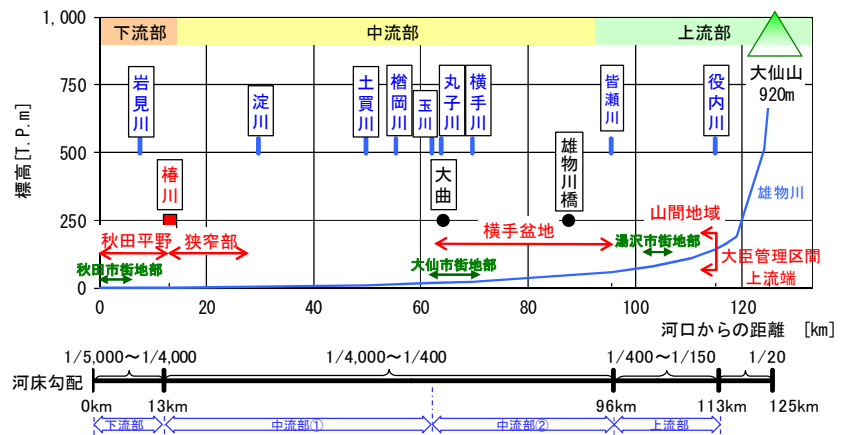
雄物川では、上流部は河川勾配が1/150～1/400程度と急なため、降雨後に河川の水位が急激に上昇する。一方、中流部から下流部にかけては、1/400～1/5,000程度と緩やかになり、合わせて狭窄部があるため、洪水が流れにくいという特徴がある。

また、上流部と中流部では、一旦堤防が決壊すると山付けや支川堤防によって閉鎖された貯留型の氾濫で、長時間の浸水被害となる。

特に、合流点上流の本川よりも大きな流域面積を持つ皆瀬川、雄物川流域全体の約3割の流域面積を持つ玉川の合流後は、洪水時に水位が急上昇する特性がある。

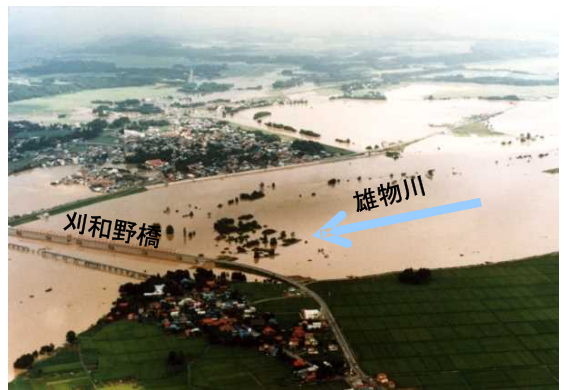
刈和野橋地点（大仙市）

昭和62年8月洪水では、日本海側から伸びる前線の停滞により16日午後から17日夜半にかけて秋田県内に断続的な強い雨が降り続き、雄物川流域の平均総雨量は約180mmに達し、上流部の皆瀬ダム観測所では総雨量271mmを記録した。また、岩崎橋、柳田橋、雄物川橋、刈和野橋の各観測所で当時観測史上最も高い水位を記録した。

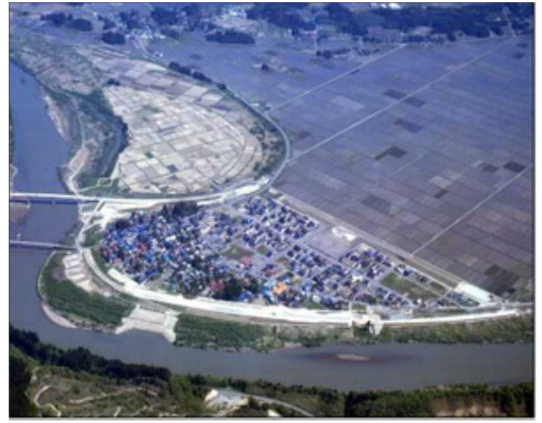
強首輪中堤（完成後）

この水害を受け、旧西仙北町強首地区（現大仙市）においては、長大な堤防整備では完成まで長い年月を要してしまうため、早期に水害から地域を守ることができる輪中堤が地域住民協力のもと整備された。また、上流部では洪水の堰上げにより浸水被害が発生していた大久保（湯沢市、羽後町）、幡野弁天（湯沢市）、湯沢（湯沢市）の各頭首工（固定堰）を改築・統合し、可動堰とすることで洪水を安全に流す対策が実施されてきた。
