「水防災意識社会 再構築ビジョン」 に基づく取組について

関東・東北豪雨を踏まえ、新たに「**水防災意識社会 再構築ビジョン**」として、全ての直轄河川とその沿川市町村（109水系、730市町村）において、平成32年度目途に水防災意識社会を再構築する取組を行う。

概要図 ＜雄物川＞

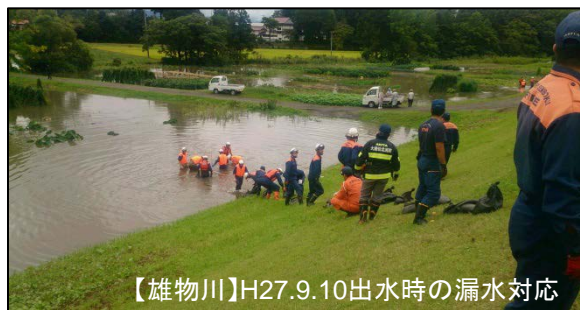
漏水対策(浸透含む)

- ・過去の漏水実績箇所等、浸透により堤防が崩壊するおそれのある箇所
- ・旧河道跡等、パイピングにより堤防が崩壊するおそれのある箇所

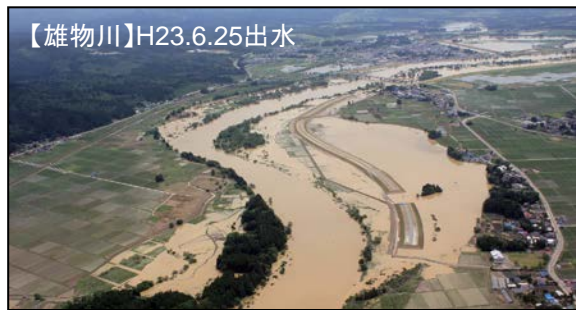
堤防整備

- ・堤防高が低い等、当面の目標に対して流下能力が不足している箇所
(上下流バランスを確保しながら実施)

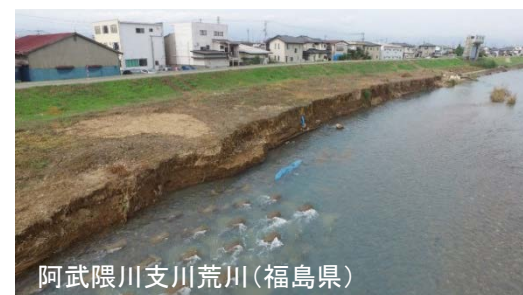
侵食・洗堀対策

- ・河床が深掘れしている箇所や水衝部等、河岸侵食・護岸欠損のおそれがある箇所

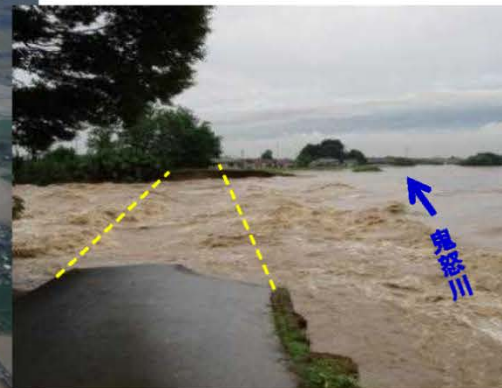
被災状況(全景写真)

- 常総市三坂町地先(左岸21k付近)で、堤防が約200m決壊。
- 決壊箇所周辺では、氾濫流により多くの家屋が倒壊・流失。

- 平成27年9月10日 12時50分 堤防決壊
- 決壊幅 約200m
