馬場目川水系 水災害対策プロジェクト

(案) 資料 - 2

～ 流域のあらゆる関係者が一体となった、安全で安心が確保できる治水対策の推進～

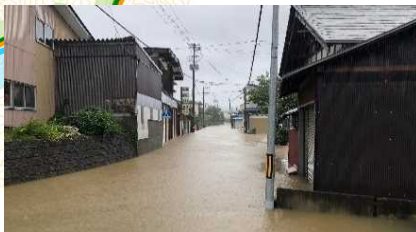
三種川沿川の家屋浸水(下岩川長面地区)

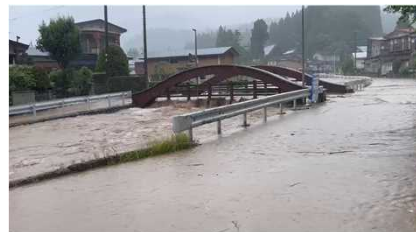
内川川の氾濫(内川湯ノ又地区) 1

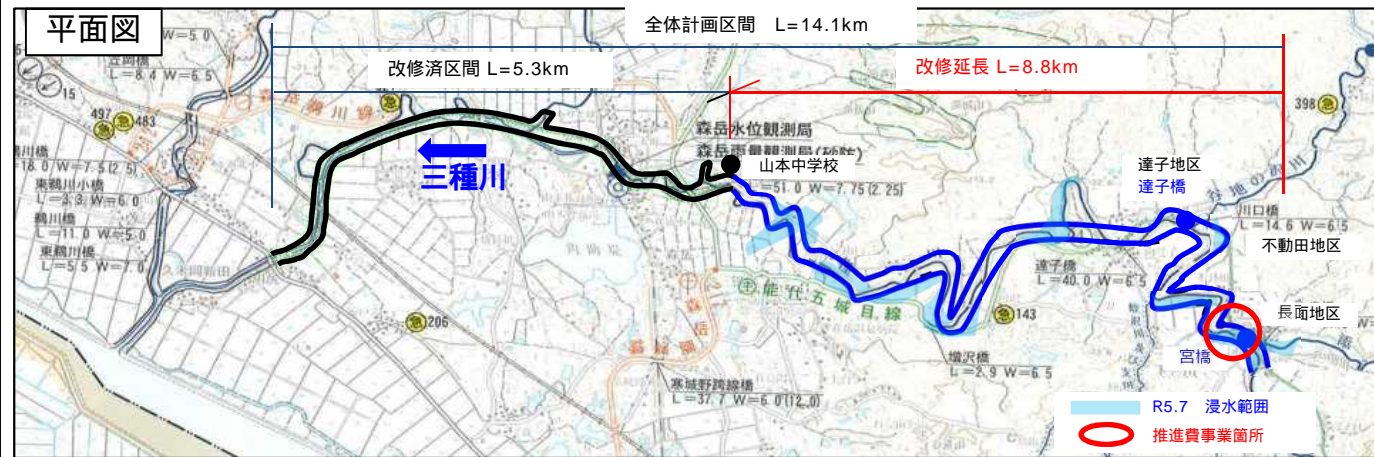
参考横断図（河川対策イメージ）

・三種川中流部（山本中学校）から上流部（長面地区）では、河川が蛇行し狭隘で流下能力が低い区間があり、豪雨の際には床上浸水被害等が発生していることから、河道掘削や堤防整備を計画的に実施し、治水安全度の向上を図ります。
【治水安全度】現況 1 / 5 整備後 1 / 10

完成後の河川幅 約36m

事業内容：河道掘削、堤防整備
事業期間：R5～R16
施行地：三種町

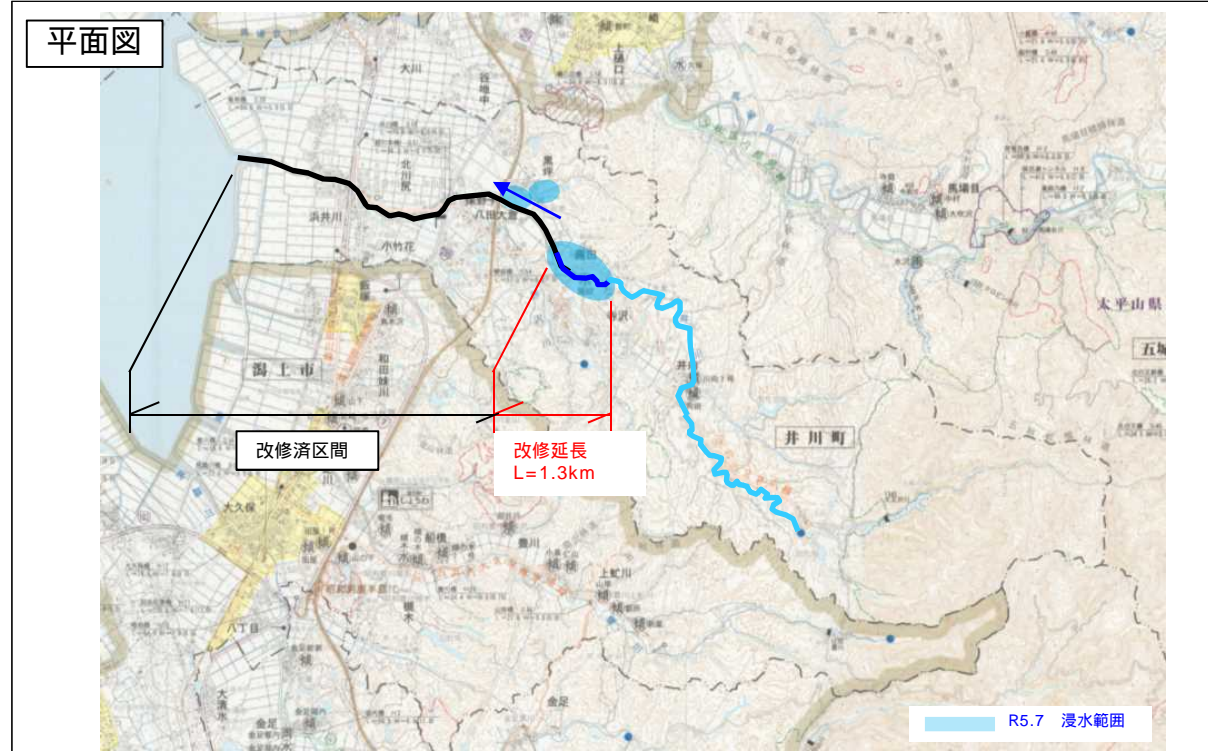
平面図

・井川は、未改修区間である上流の天神橋から中の目橋の間に家屋連担地区があり、令和5年7月豪雨では家屋浸水が確認されました。上記区間について早期に河道掘削や護岸工事を行い、治水安全度の向上を図ります。

事業内容：河道掘削等
事業期間：R5～
施行地：井川町

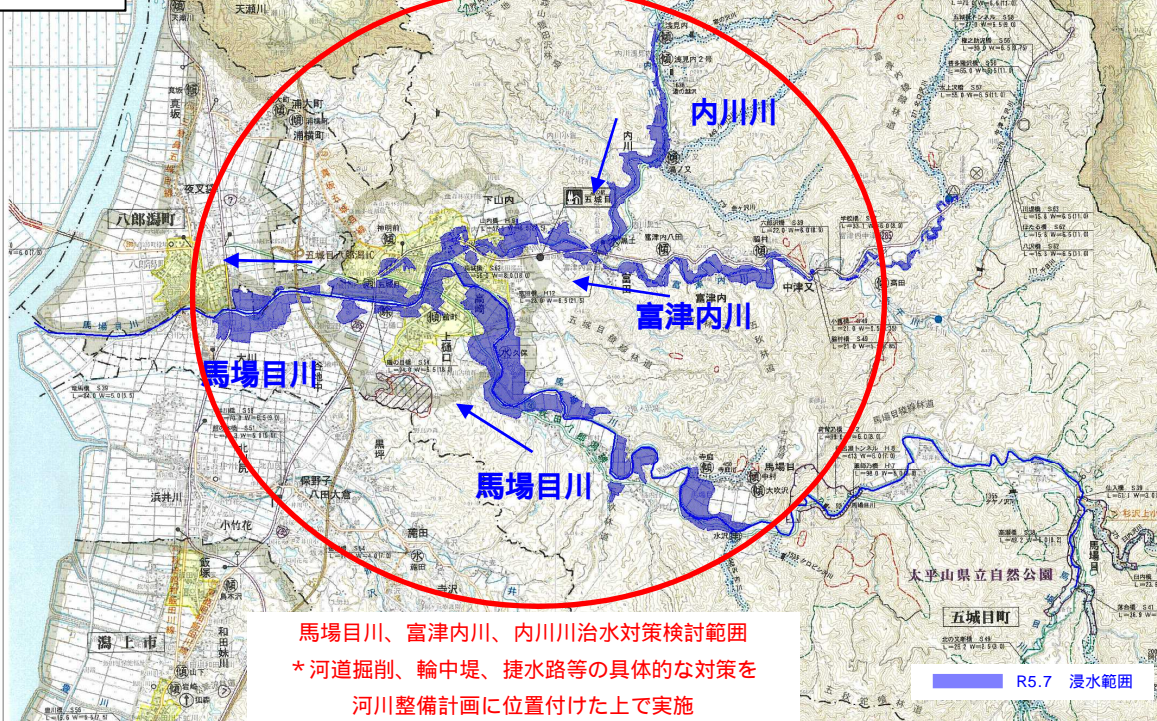
平面図

・令和5年7月豪雨により、馬場目川、富津内川、内川川では河川が氾濫し、多くの家屋浸水が発生しました。富津内川、内川川では令和4年8月豪雨に続き2年連続の被災となり、早急に河川改修を行い、家屋浸水の解消を図ります。

事業内容：河道掘削、輪中堤、捷水路等の具体的な対策を河川整備計画に位置付けた上で実施

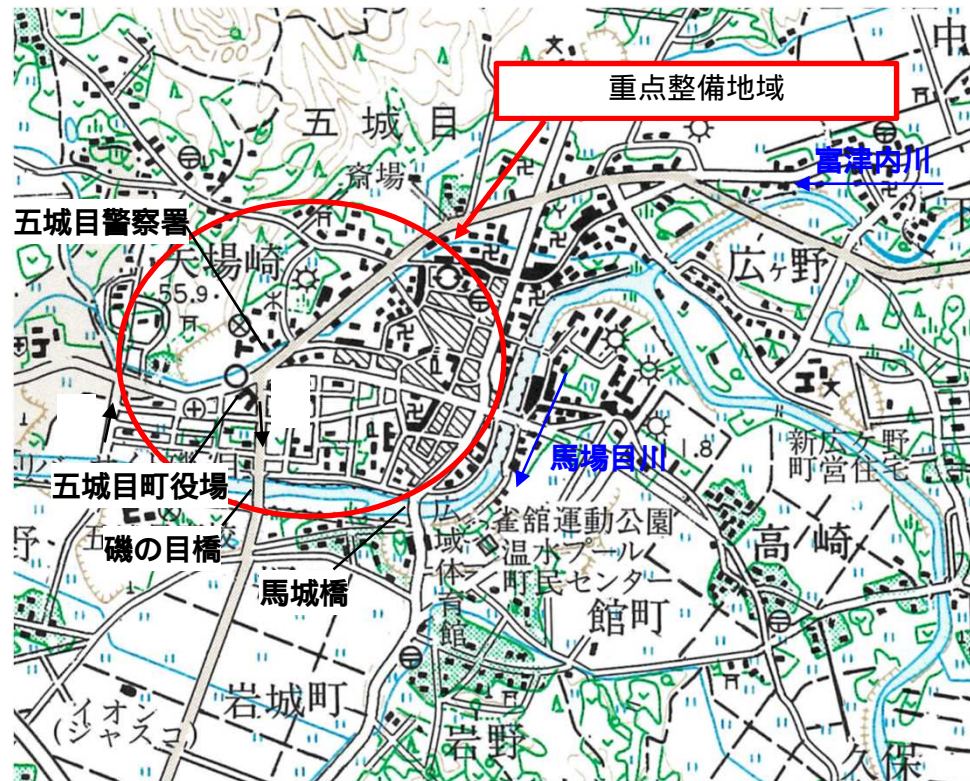
位置図

- ・内水浸水の被害減少のための、雨水管きよを整備します。
- ・下水道雨水計画区域内で、令和5年7月の大雨により浸水被害を受けた住宅密集地域を重点的に整備します。

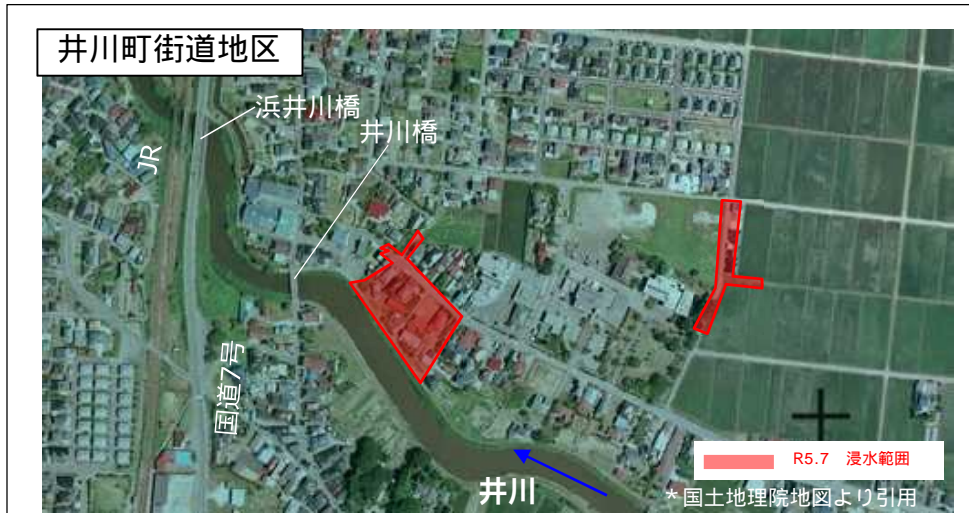
対策イメージ

排水ポンプのイメージ

敷地内に貯留施設を設置した例
*国交省HPより引用

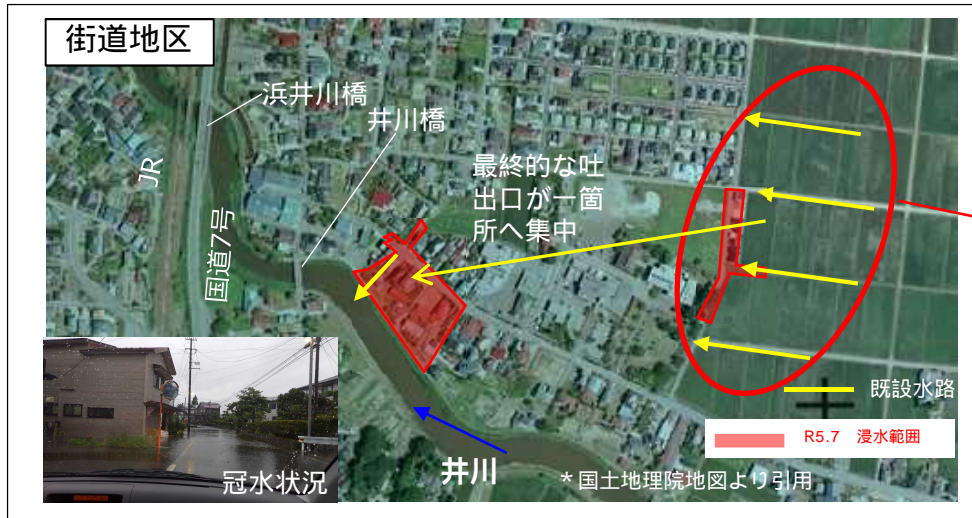
排水路系統調査図
S:1/1000

・令和5年7月豪雨により、冠水が発生した地区の排水路改修整備に向けた調査・検討を行います。

事業内容：現況排水路調査及び改修検討・実施
事業期間：R5～
施行地：井川町

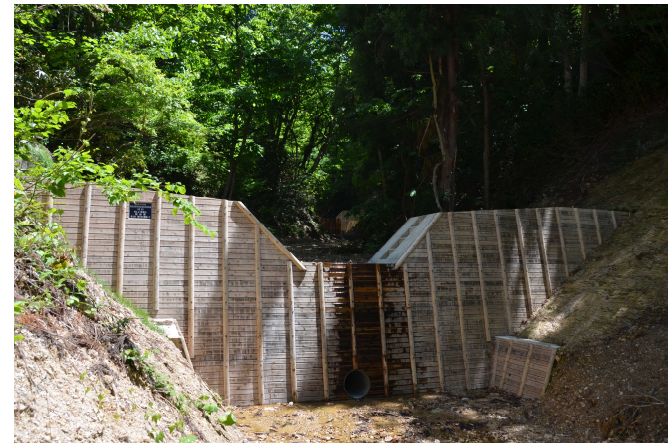
【溪間工（治山ダム工）】

・馬場目川水系において、治山対策の推進により森林の有する水を蓄える機能や、土砂災害防止などの公益的機能の高度発揮を図り、下流域における洪水被害や、土砂災害を減少させるための取組を実施します。

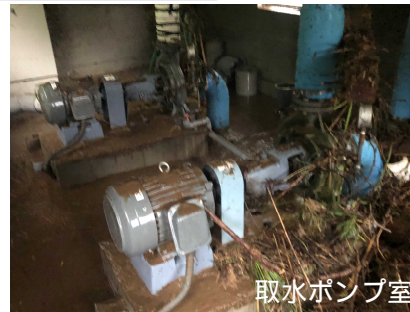
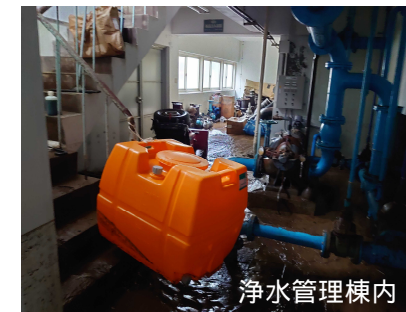
被災状況写真

- ・令和5年7月豪雨による馬場目川氾濫により、隣接する五城目町上水道浄水場の取水ポンプ室を始め、場内全施設が浸水し、ポンプ類などが機能停止となり、余儀なく断水となりました。今後同様の状況となっても、水処理・水供給を持続できるよう、施設開口部や受電設備に止水板を設置し、施設を守る対策を実施します。
- ・取水ポンプ室1棟、浄水管理棟1棟、事務室棟1棟、受電設備1箇所、資材倉庫1棟

事業内容：浄水場設備への止水板設置

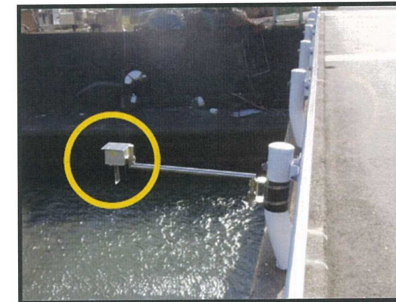
イメージ写真

CNA（株秋田ケーブルテレビ）と共同で、河川に水位計、IPカメラを設置して、水位や雨量を観測し、増水などを遠隔で監視する実証実験を行う予定です。

LPWA（省電力無線遠隔方式）技術を活用した試みで、大雨による河川状況を遠隔監視し、避難情報や被害の軽減等に繋がります。

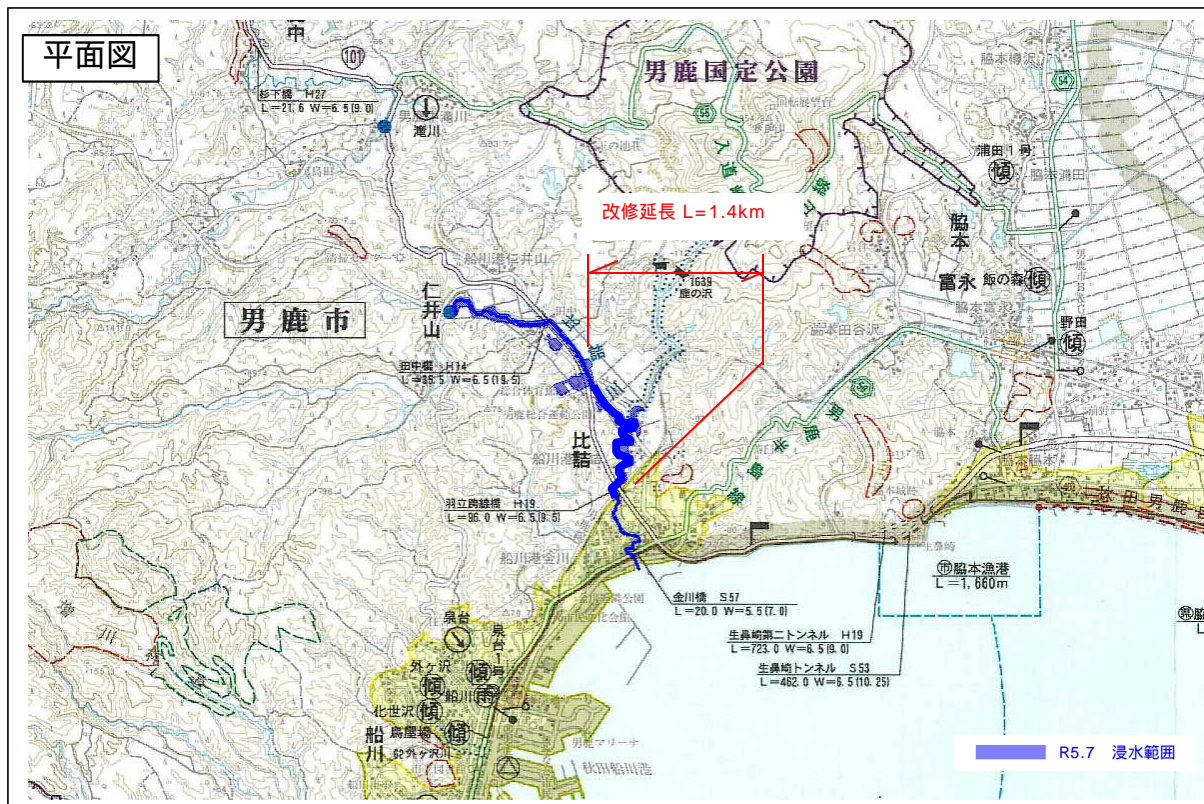
平面図

比詰川の男鹿総合運動公園入口から下流1.4kmの未整備区間は、一部住家連担地区ですが、狭小かつ蛇行しており、令和5年7月豪雨では家屋浸水が確認されました。早期に河川改修を行い、治水安全度の向上を図ります。

事業内容：河道掘削、護岸等
 事業期間：R5～
 施行地：男鹿市
