## 国道13号湯沢市上院内で雪崩点検を行います

### 被災概要

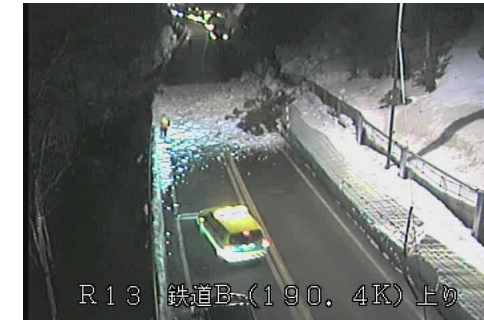
雪崩発生状況(車道) 2月21日

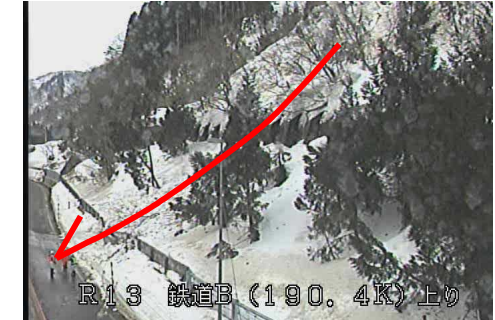
雪崩発生源箇所 2月22日

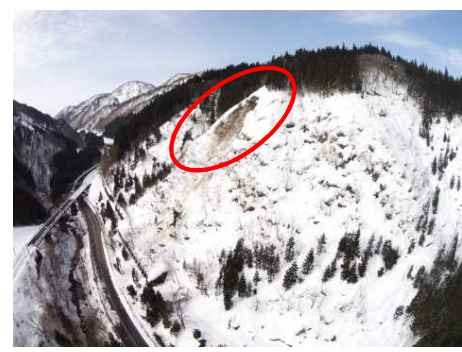
雪崩発生源箇所 2月22日

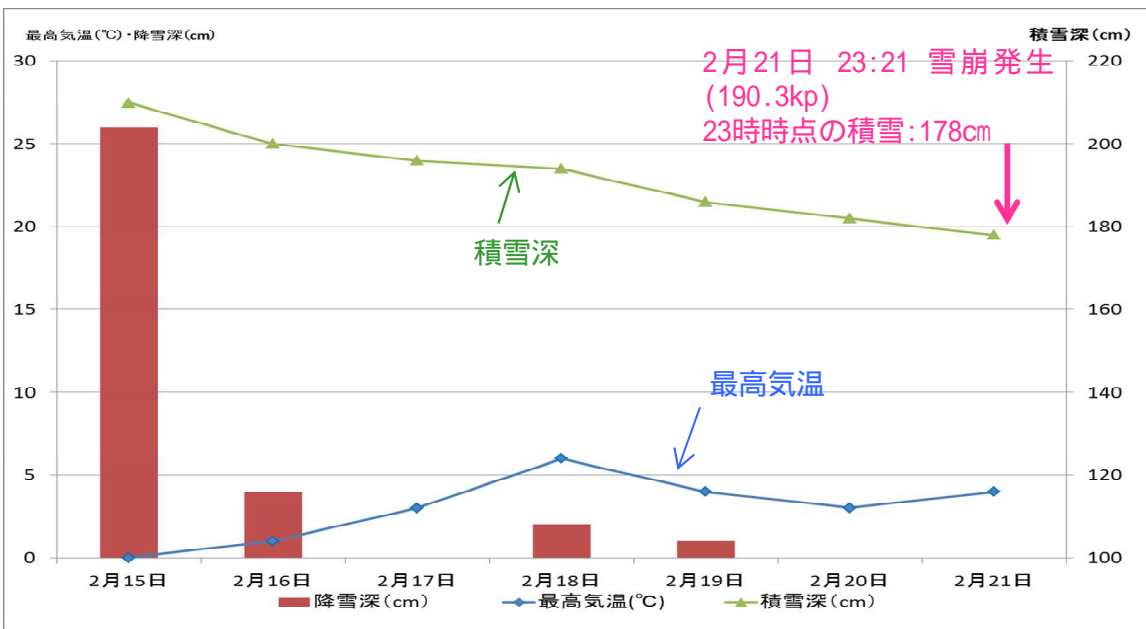
### 雪崩発生箇所の代表地点降積雪状況(観測地点:上院内)

**日 時:**平成27年2月21日(土) 23:21頃  
**場 所:**秋田県湯沢市上院内字新雄勝地内 190.3kp  
**規 模:**雪崩 L=20m, W=8m, H=1.5m, V=120m<sup>3</sup>  
**人的被害:**けが人なし、被害車両なし  
**交 通 量:**3,300台/日  
**原 因:**例年より積雪が多く(178cm,上院内の警戒積雪深180cm)、  
 気温上昇に伴う全層雪崩(路面から約70mの高さ)  
**規制状況:**2月21日 23時21分 ~ 全面通行止め  
 (185.3kp ~ 194.14kp L=約7km)  
 2月24日15時00分 規制解除  
**迂 回 路:**国道47号及び108号 (広域迂回)  
**対応状況:**22日 ~ 24日 専門家による現地調査、雪庇処理、  
 (詳細次頁) 雪崩柵背面堆雪スペース確保

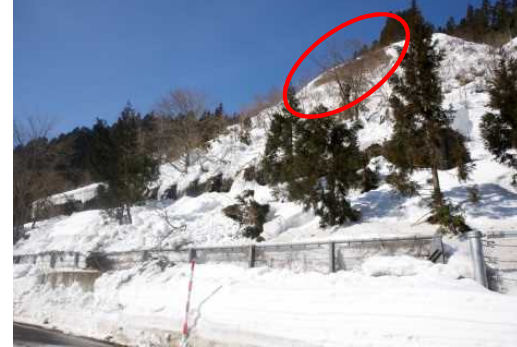
■雪崩発生状況 2月22日

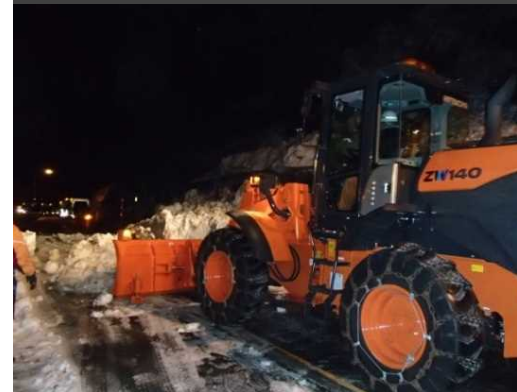
■雪崩処理実施状況 2月22日

- 2月21日（土）
  - 23:21頃 190.3kpで雪崩発生（警察→事務所）
  - 全面通行止め開始（L=約7km）**
- 2月22日（日）
  - 8:45～ 10:30 専門家による現地調査
  - 10:55～ 11:45 専門家を含めた検討会
  - 午後～ 雪底処理
- 2月23日（月）
  - 9:00～ 15:15 雪底処理（作業員約20人）780m<sup>2</sup>
  - 16:00～ 雪崩柵背面の堆雪スペース確保
  - 17:00～24:00 仮設雪崩柵設置・固定完了
- 2月24日（火）
  - ～01:50 雪崩柵背面の堆雪スペース確保完了
  - 10:10～11:00 専門家による現地調査
  - 10:40～11:25 JR旧トンネル上部の堆雪スペース確保完了
  - 11:25～12:40 専門家含めた検討会
  - 15:00 規制解除**

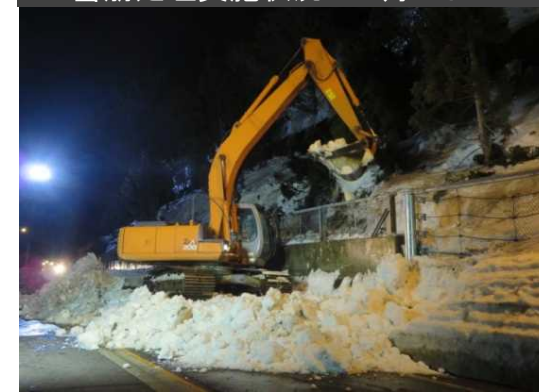
■雪崩処理実施状況 2月23日
