国道112号月山道路西川町志津地内では、橋の補修工事を行っています。大越川橋では、**支承・伸縮装置の腐食が進んでおり、新しいものに取り替える工事をしました。**月山道路の橋梁は完成から約40年が経過しており、順次メンテナンスが必要な状況となっています。

支承取り替え

伸縮装置取り替え

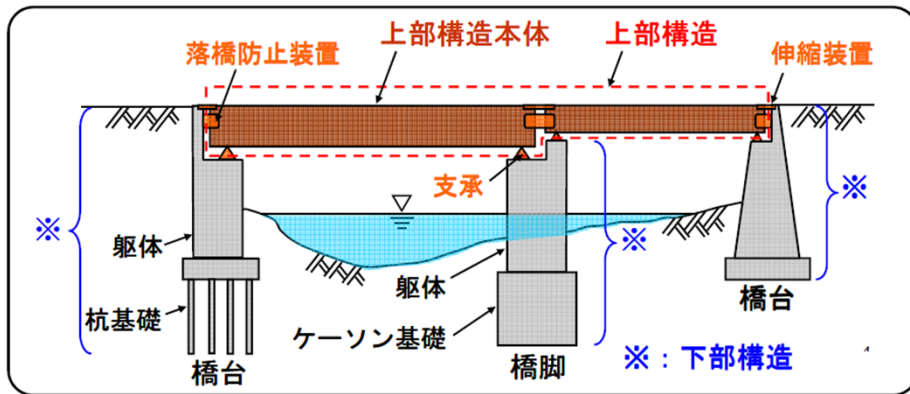
～支承とは～

上部構造を支え、上部構造からの荷重を下部構造(橋台または橋脚)に伝達する。

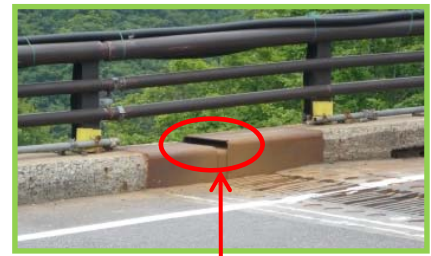
取り替え前

段差が生じています！

▲支承が腐食している

劣化しているので、
取り替えが必要です！

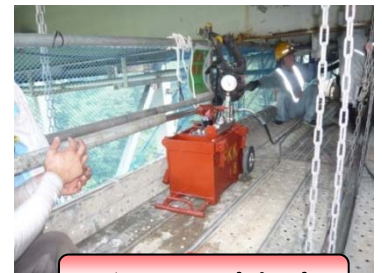
ジャッキアップポンプ

①ジャッキで持ち上げ、古い支承を取り除きます

人力で上げます。お、重たい...

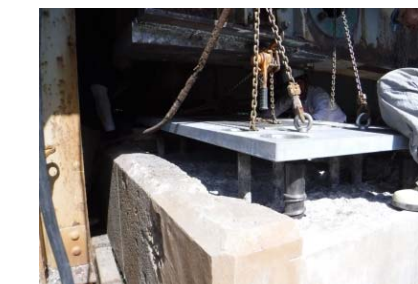
②持ち上げたら新しい支承を設置する

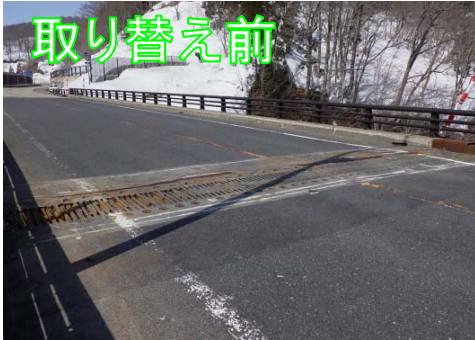
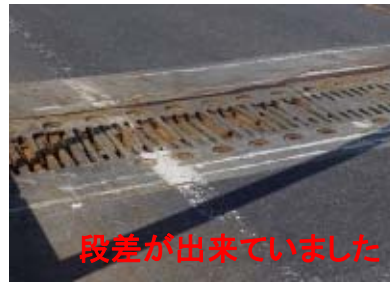
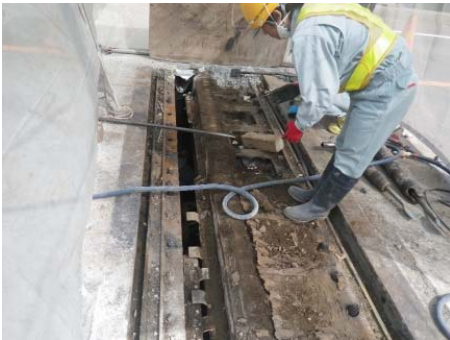
取り替え前

- ・隙間がない
- ・隙間が広がりすぎる
- ・段差がある

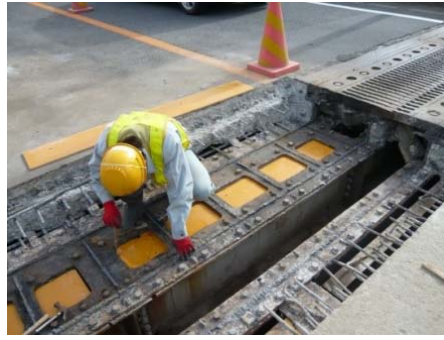
①古い伸縮装置を撤去します

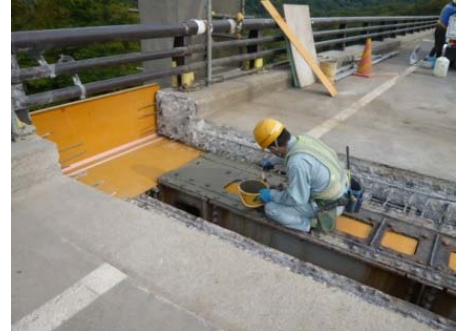
②新しい伸縮装置を設置するために型枠を設置します

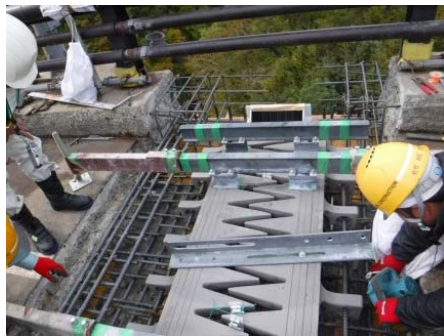
③新しい伸縮装置設置前の錆防止処理中

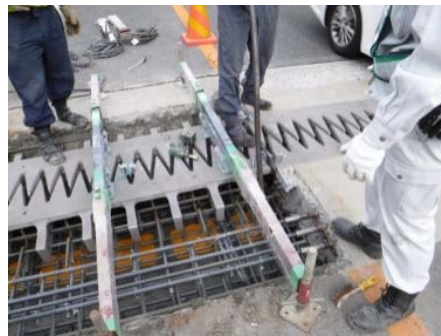
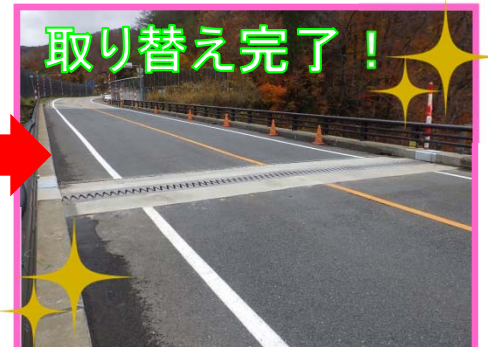
④新しい伸縮装置を設置します
