# 酒田出張所ニュース

平成28年11月17日発行

## 堤防の草刈機を更新

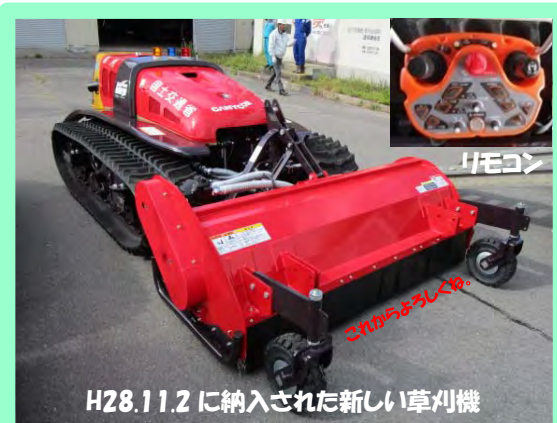
H28.11.2に納入された新しい草刈機

規格・形式	大型遠隔操縦式
機体寸法	全長 4,390mm 全幅 2,040mm 全高 1,260mm 最低地上高 200mm
車両総重量	2,800kg
性能	最大法面角度 40度(1:1.2) 走行速度 0~6.5km/h
機関	エンジン 4気筒水冷ディーゼル 定格出力 49.1kw(66.8ps)

- ・遠隔操作（ラジコン式）で行うため、万一転倒時の危険が回避できる。
- ・前後進刈りが可能であり堤防法面での旋回が不要となり、作業効率が良い。
- ・草刈作業による堤防法面の損傷を減らすことができる。
- ・車高が低く低重心のため車体が安定。
- ・従来、人手に頼っていた急斜面での機械刈りが可能。
- ・草刈装置から集草装置へ1人で短時間に簡単に交換でき、効率的な運用に。

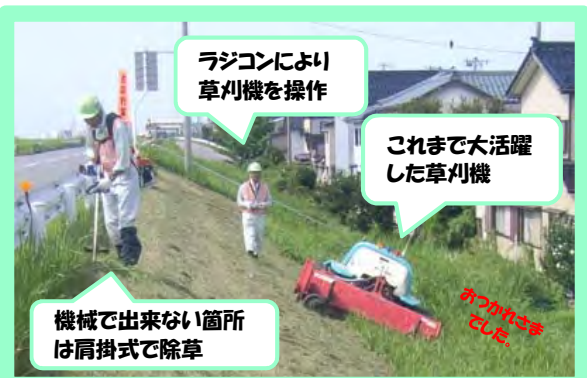
ラジコンにより草刈機を操作
