## 山元海岸S1号ヘッドランド整備工事

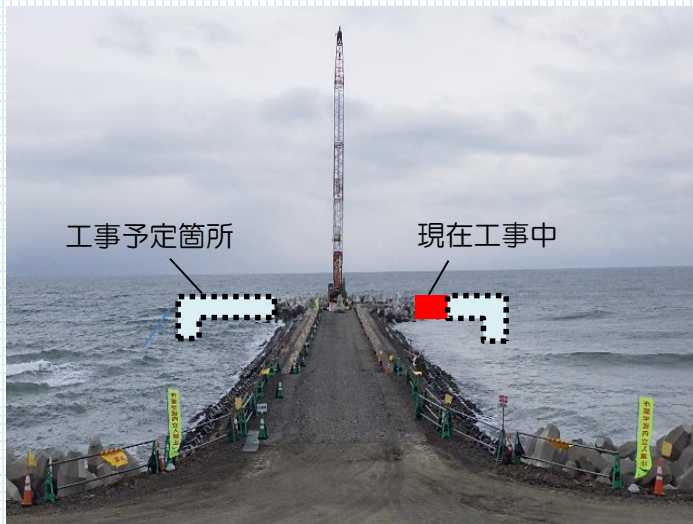
▲工事前の状況

山元海岸の中浜地区では、河川から供給される土砂が減少したことや、海岸にできた構造物により砂の移動が妨げられた結果、砂浜の侵食が深刻化しました。このためヘッドランドを整備し、海岸侵食の防止を図るとともに養浜により砂浜の回復を進めています。

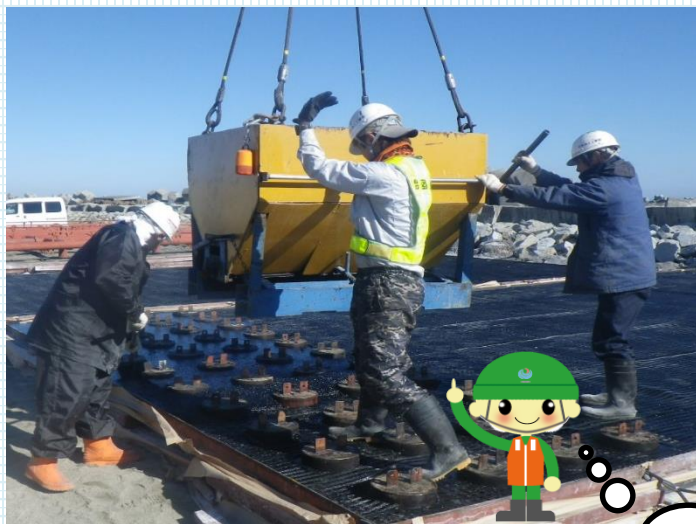
▲アスファルトマット製作中

現在、ヘッドランド先端部分の工事を行っており、アスファルトを板状の型に流し固めマットを製作し、海に沈めその上に消波ブロックを設置する作業をしています。

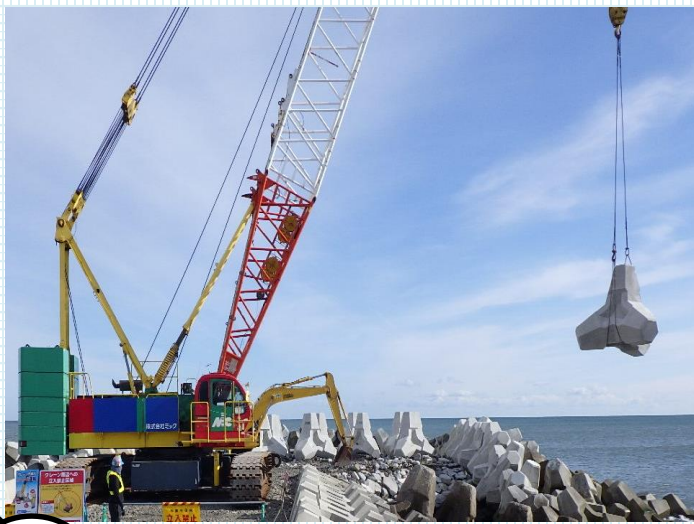
▲既設消波ブロック撤去

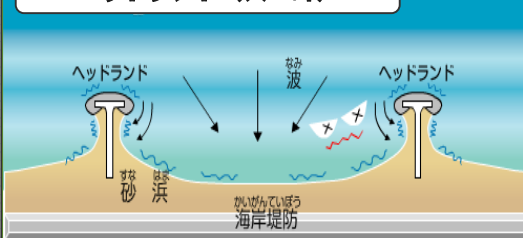
#### ヘッドランド (人工岬)

天然の岬に囲まれた海岸では、岬の地形により流れが屈折し、波の力を弱め安定した砂浜が維持されます。ヘッドランドはこのような地形を人工的に造って砂浜を守ります。
