平成20年11月
国土交通省
東北地方整備局
仙台河川国道事務所
仙台海岸出張所

坂元川右岸側堤防の緊急補修を行いました

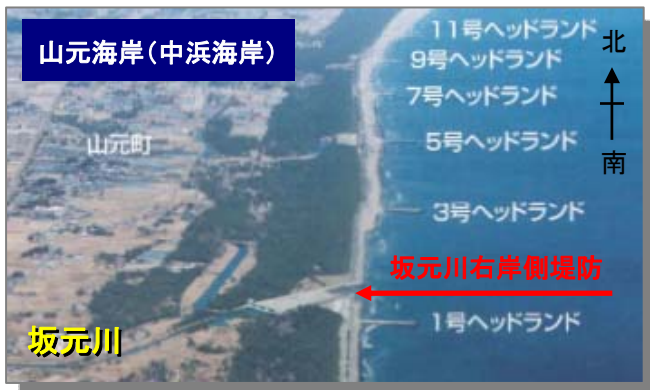
坂元川右岸側付近堤防の一部に空洞化が確認されたので、緊急に補修作業を行いました。

空洞化が進むと堤防の強度は弱まってしまうため、倒壊などの危険があります。

このため、堤防天端一部を切り取り、空洞部下部に水中コンクリートを充填して吸い出し部を閉塞、更に土砂を空洞部に満遍なく詰めて、無事補修を完了しました。

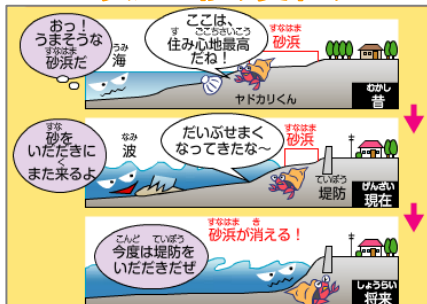
砂浜の移り変わり

波が少しずつ砂を沖に持っていってしまえば、将来砂浜が消えてしまい、堤防は前面の砂浜が波に削られたことが原因で危険な状態になります。もしも、堤防が壊されてしまうと、堤防によって守られていた地域に波が押し寄せ、道路や家などが波によって被災してしまいます。

堤防が守る海岸地域の安全を確保するためにも砂浜は必要です。海岸出張所ではヘッドランド・消波堤・養浜工などの工事を行って失った砂浜の回復に努めています。

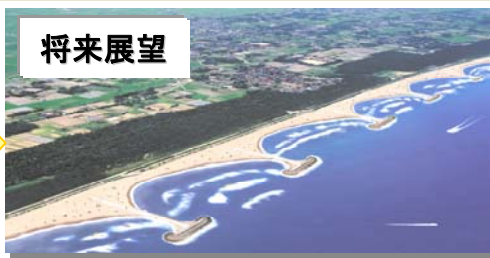
仙台湾南部海岸の将来展望

侵食の激しい山元海岸、蒲崎海岸において環境面・施工性・経済性・生態系への影響に配慮した、ヘッドランドと養浜を合わせた海岸整備を進めています。
