## 仙台湾南部海岸堤防が完成し、津波防災・減災対策が大きく前進

～『多重防御』により浸水面積を減らし、避難時間を稼ぎます～

# 「粘り強い堤防」

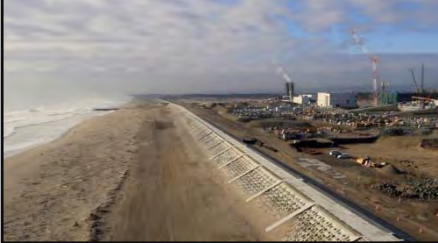
完了状況/仙台湾海岸（深沼地区）

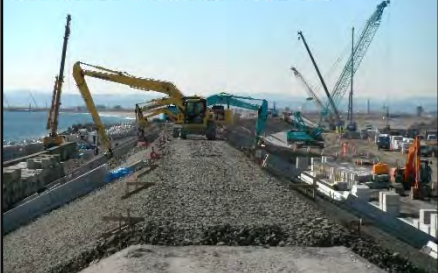
施工状況/仙台湾海岸（井土浦）

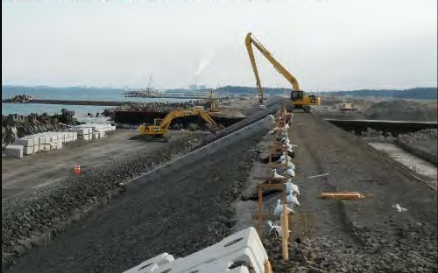
施工状況/山元海岸（坂元川）

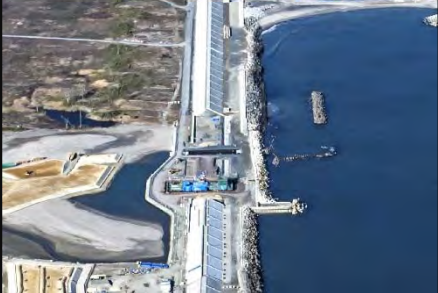
施工状況/山元海岸（一の沢川）

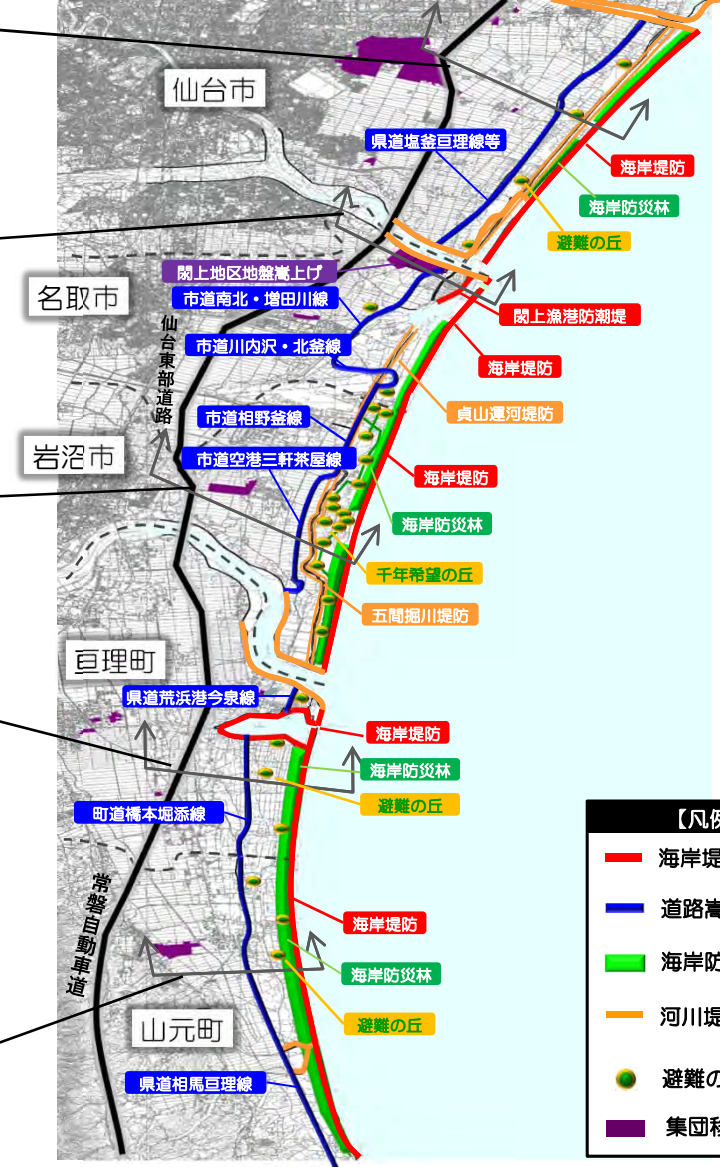
仙台湾南部海岸における多重防御施設の配置

※赤線で形状を表した施設が震災後に新たに整備した多重防御関連の施設です

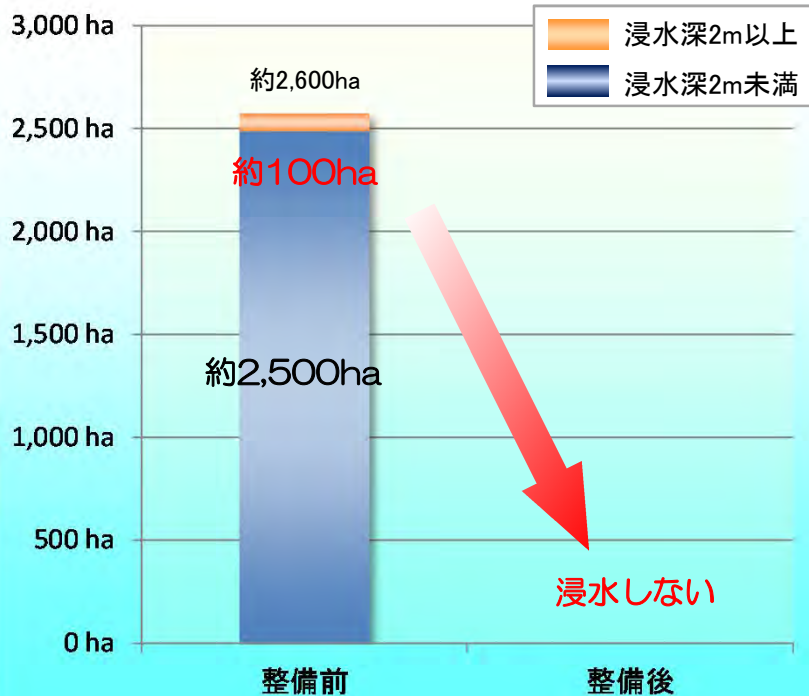
◆ 数十年から百数十年に一度程度の頻度で発生する津波（L1津波：約5m※）に対して、整備前に約2,600haあった浸水面積を整備後は解消します。

※ 約5mは堤防部での平均海面からの高さです

## 浸水面積の低減

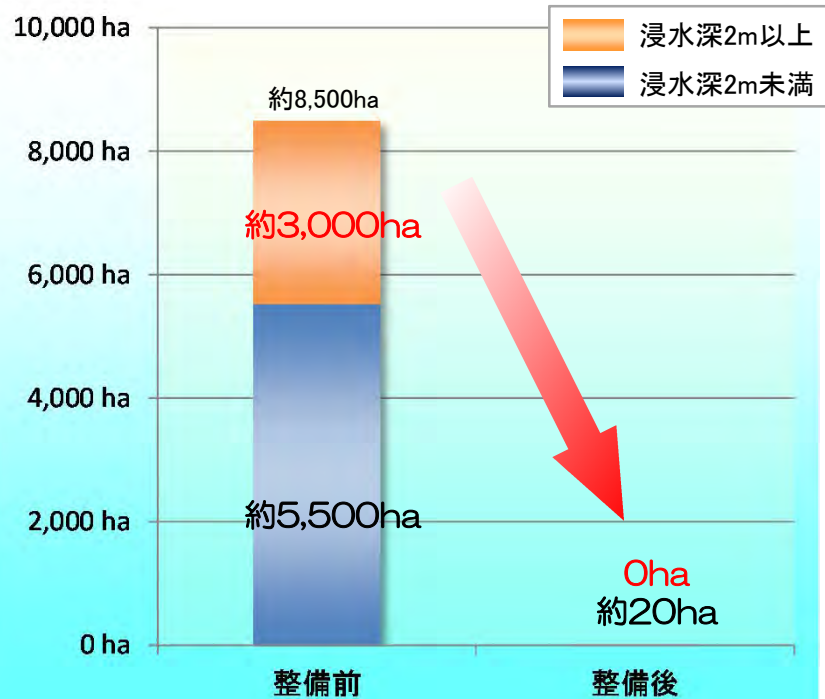
◆ 海岸堤防高さ相当の津波（約7m※）に対して、整備前に約8,500haあった浸水面積を整備後はほぼ解消します。

※ 約7mは堤防部での平均海面からの高さです

## 浸水面積の低減
