秋田河川国道事務所 道路防災情報 (第 4 報)

**日東道 (大内JCT～本荘IC)の通行止は
明日 7月16日(金) 6時00分に解除します。**

秋田河川国道事務所管内の日本海沿岸東北自動車道「大内JCT～本荘IC」の区間では、一部で土砂の崩落が認められたため、上下線の通行止めを継続して応急復旧工事を実施しているところです。

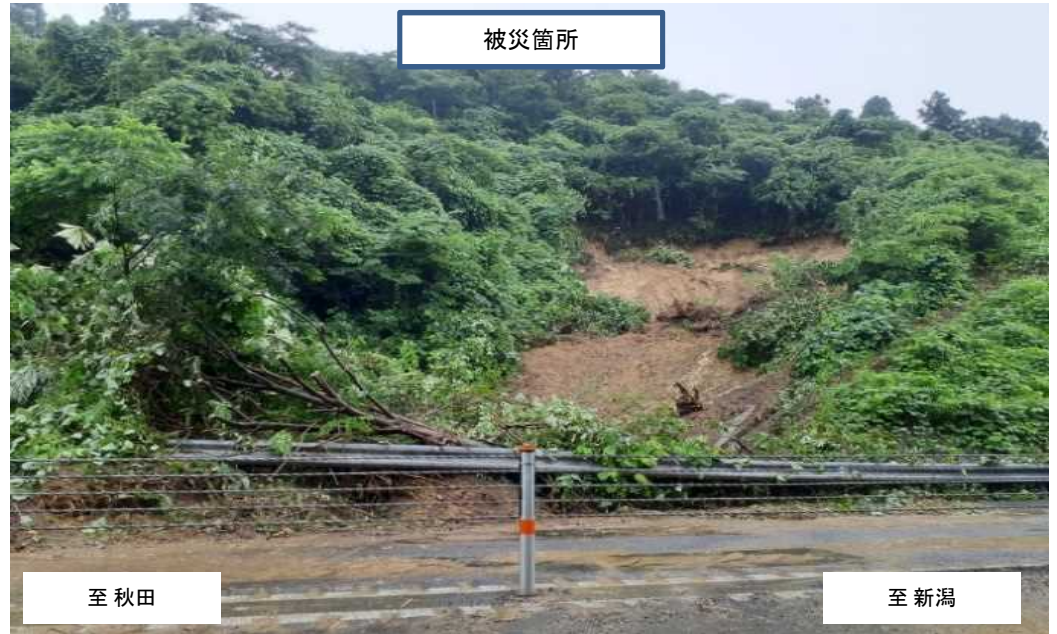
被災箇所

発生箇所：日本海沿岸東北自動車道 上り 由利本荘市二十六木
地内において、長さ約45m、高さ約20m、幅約10mの法面の
土砂崩落が発生。

～ 16日6:00 応急復旧工事完了(土砂の撤去、大型土のう設置等)
安全確認
