国道49号における雪崩緊急点検結果について

雪崩緊急点検実施結果

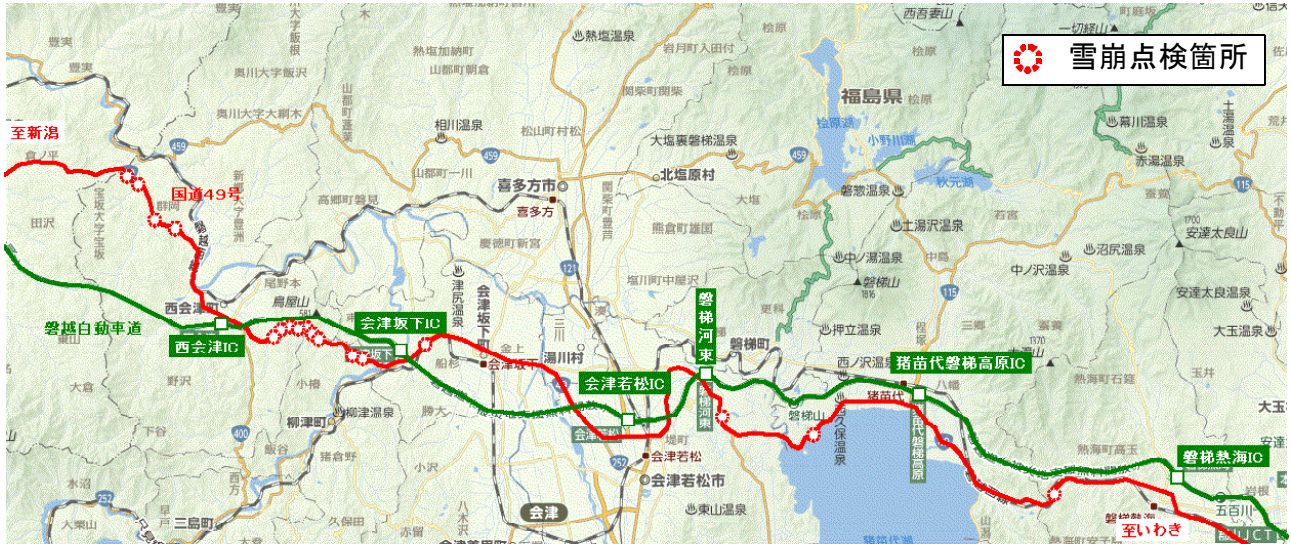
郡山国道管内の累加降雪状況(数値は各年とも2/20現在)

西会津除雪ST	H24:451cm(5カ年平均 397.4cm)、H23:594cm、H22:513cm
会津若松除雪ST	H24:280cm(5カ年平均 172.6cm)、H23:308cm、H22:239cm
猪苗代除雪ST	H24:219cm(5カ年平均 220.6cm)、H23:213cm、H22:322cm

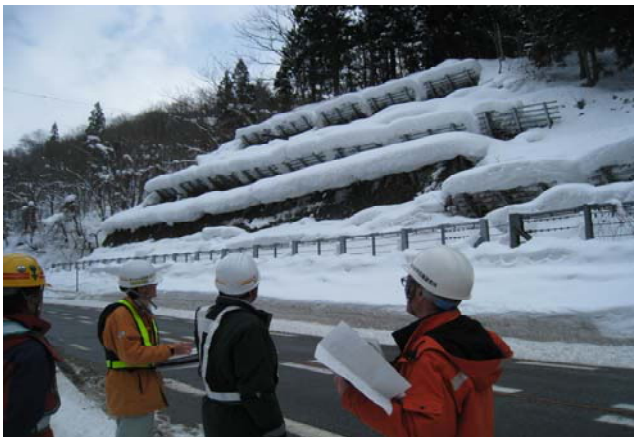
【雪崩点検実施状況】

- 国道 49 号の雪崩等の発生が予想される斜面 17 箇所を点検した結果、今回の点検では雪崩発生の危険性が高い箇所はありませんでした。
- 早急に対策が必要な箇所はありませんでしたが、継続的に目視点検を実施し雪崩予防対策として堆雪ポケットの確保、雪底処理等の対策を行っていくこととしております。
