北上川堤防のり面に自動車などのタイヤ痕

～のり面走行防止のため、河川巡視を強化します～

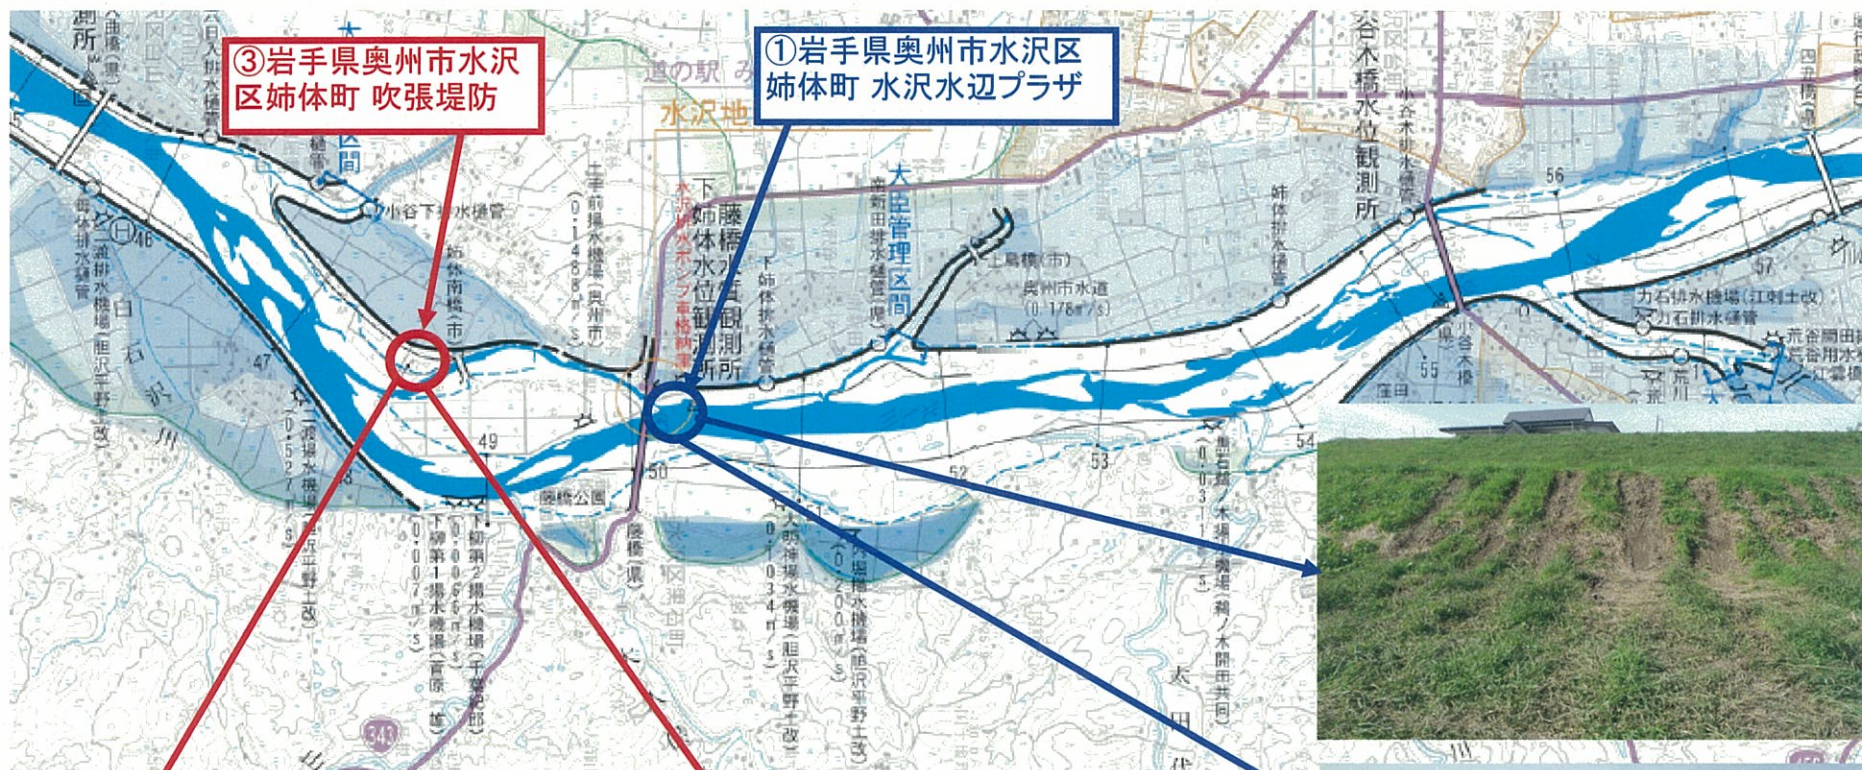
①、③位置図、写真

- ① 発見日時：平成24年10月17日10時15分
場所：岩手県奥州市水沢区姉体町(あねたいちょう) 水沢水辺プラザ
北上川右岸 50. 2k+50m付近
状況：自動車走行により堤防のり面が損傷(幅約4m延長40mにわたり、
タイヤ痕を確認。芝がえぐられており、周辺にもタイヤ痕を確認
両タイヤの幅は約1. 8m)
- ② 発見日時：平成24年10月30日9時45分
場所：岩手県西磐井郡平泉町 一関遊水地周囲堤
北上川右岸32. 5k付近
状況：オートバイ走行により堤防のり面が損傷(幅約18m延長約28mに
わたりタイヤ痕を確認。その他周辺のり面約200mにわたりタイヤ
痕を確認)
- ③ 発見日時：平成24年10月30日10時33分
場所：岩手県奥州市水沢区姉体町 吹張堤防(ふっぱりていぼう)
北上川右岸 48. 0k+180m付近
状況：自動車走行により堤防のり面が損傷(幅約11m延長6mにわたり、
タイヤ痕を確認。芝がえぐられており、周辺にもタイヤ痕を確認
両タイヤの幅は約1. 4m)

地域住民の生命・財産を守る堤防を車両走行により損壊することは悪質で河川法に触れる行為です。河川巡視を強化しタイヤ痕を発見次第、最寄りの警察署に通報します。
