地震災害情報

第36報

国土交通省 東北地方整備局 福島河川国道事務所  
平成23年 5月25日 13時00分発表

# 阿武隈川上流東根川地区堤防の緊急復旧が完了しました。

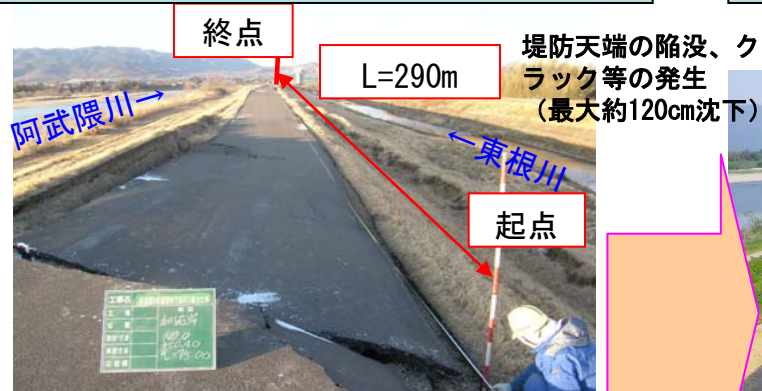
## 被災状況

3月11日発生 of 震度6弱の地震により、阿武隈川上流右岸11.0k+110m~11.4k (L=290m)の東根川地区堤防が堤防断面内にゆるみ部分が生じたため法崩れを起こし、堤防天端の陥没等の被災を受けました。
