鳴瀬川の排水機場での油漏れ事故について(第5報)

平成25年10月21日に鳴瀬川の船越(ふなこし)排水機場においてA重油が漏れる事故が発生したことにより、北上川下流河川事務所では同日21時30分に災害対策支部(水質)「警戒体制」を設置し、警戒にあたっております。

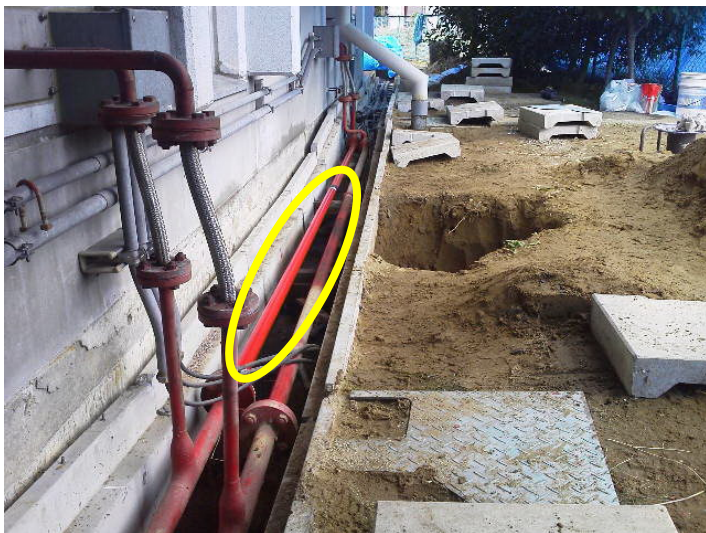
新設配管設置完了

12:00 燃料漏れ配管(応急対策済み)の新設管への取り替え完了

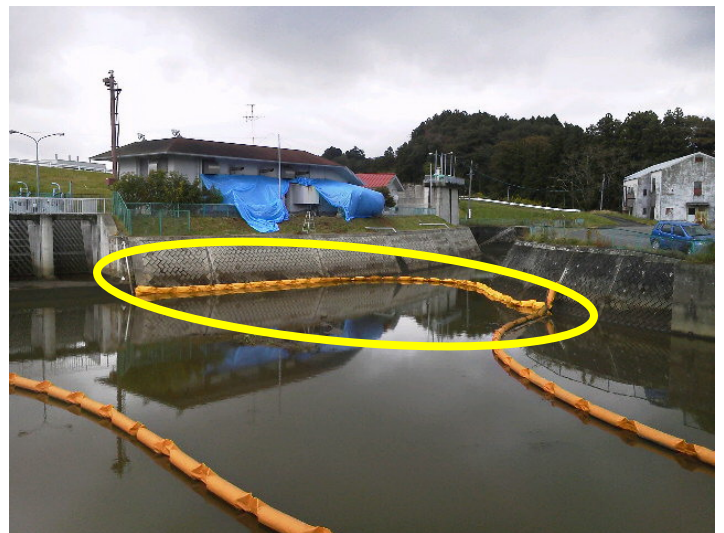
排水機場流入池へのオイルフェンスの追加設置完了
(建物奥側が鳴瀬川)

排水機場流入池にオイルフェンスの追加設置完了
