## 鳴瀬川の排水機場での油漏れ事故について（第24報）

平成25年10月21日に鳴瀬川の船越（ふなこし）排水機場においてA重油が漏れる事故が発生したことにより、北上川下流河川事務所では同日21時30分に災害対策支部（水質）「警戒体制」を設置し、警戒にあたっております。

# 船越排水機場 封じ込めによる拡散防止対策施工状況

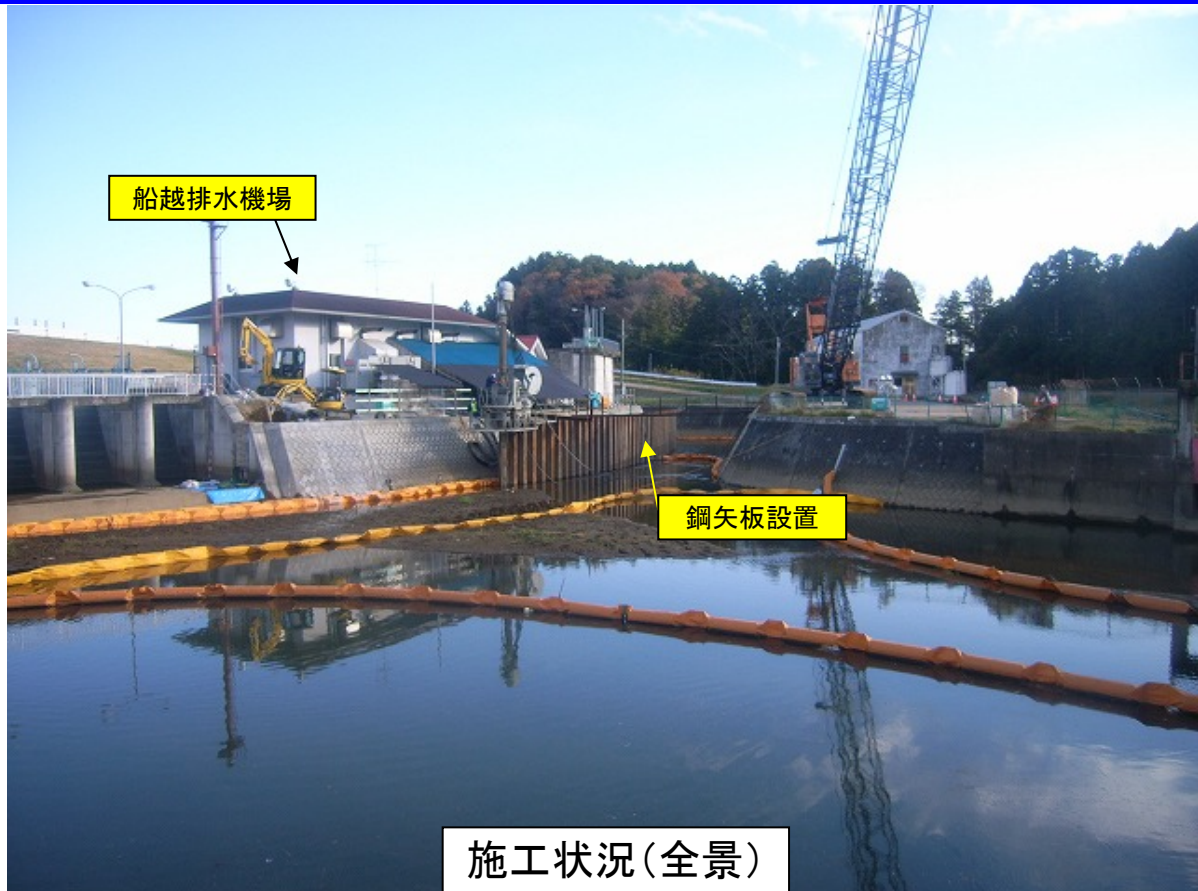
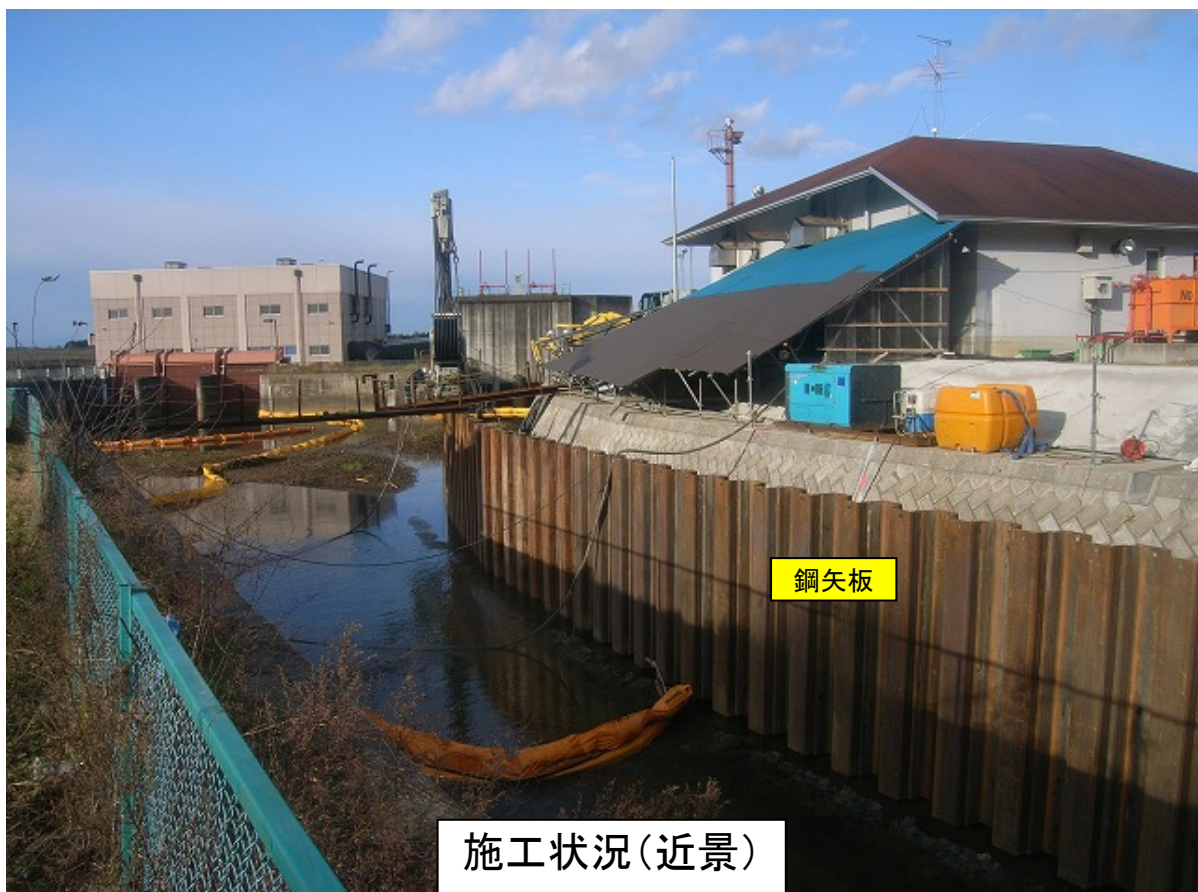
- ・10月24日から、ストレーナー管内に貯まった流出油の吸い取り作業を実施中
- ・11月8日に雨水による流出・浸透対策を完了
- ・11月10日から封じ込めによる拡散防止対策を実施中

(11月27日現在)
