「昭和61年8月5日洪水から30年 巡回パネル展」開催中！

「昭和61年8月5日洪水から30年の座談会」を開催予定

阿武隈川 戦後最大の洪水を振り返る

— S61.8洪水から30年 —

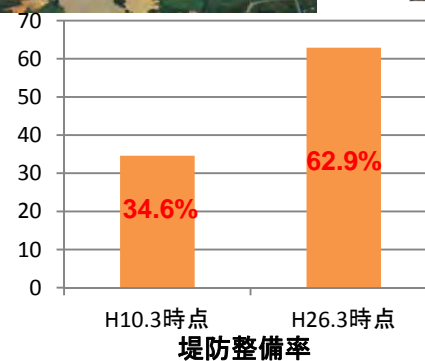
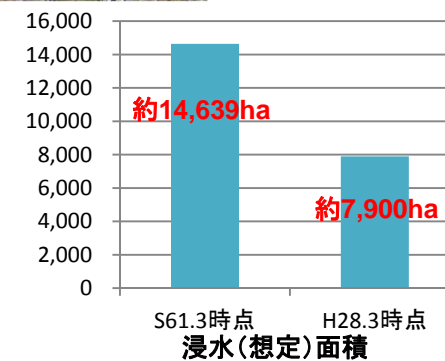
本宮右岸地区の堤防整備を行うことにより、浸水被害を解消。市街地化が進む。

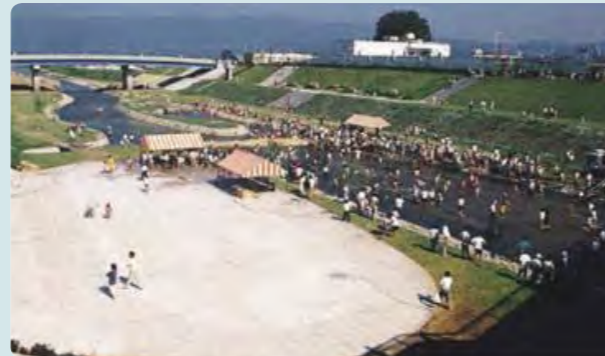
完成後の様子

- 梁川町（現 伊達市）を流れる広瀬川では2箇所
で堤防が決壊、浸水家屋677戸に達する激甚な
被害が発生
- このため、再度災害防止を目的とした引堤等の事
業が重点的に実施され、平成7年に完成
- 完成後の河川空間は今も地域に親しまれています

改修された護岸での鯉のつかみどり大会（伊達市）

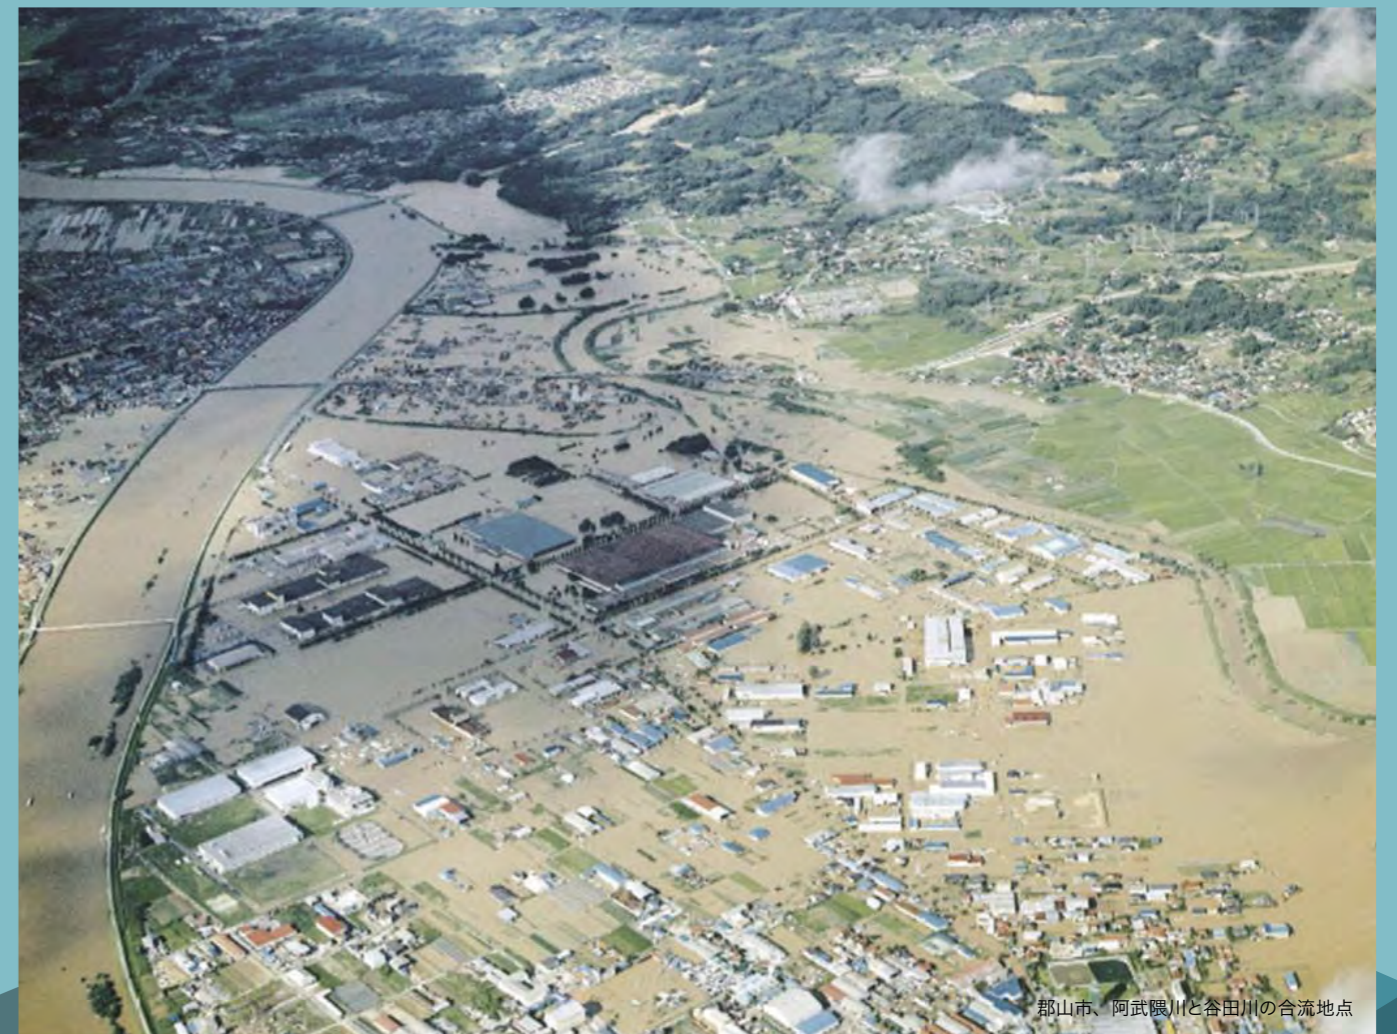
郡山市、阿武隈川と谷田川の合流地点

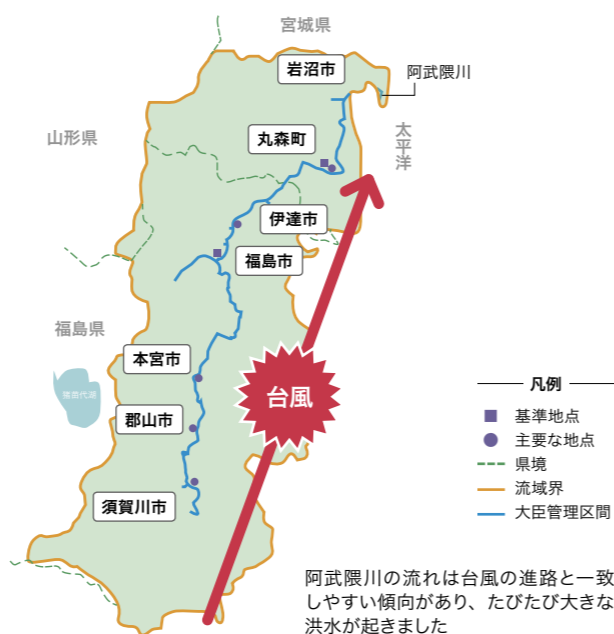
阿武隈川の流れは台風の進路と一致しやすい傾向があり、たびたび大きな洪水が起きました

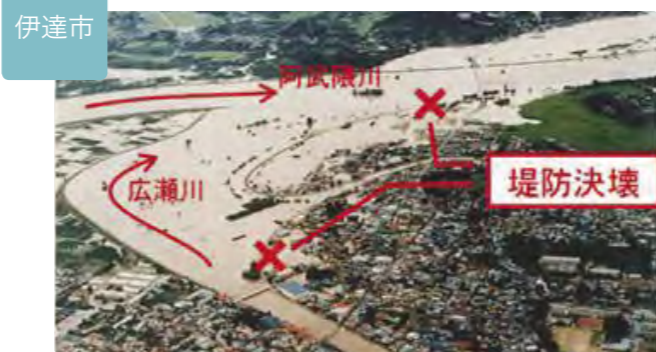
広瀬川の堤防が決壊

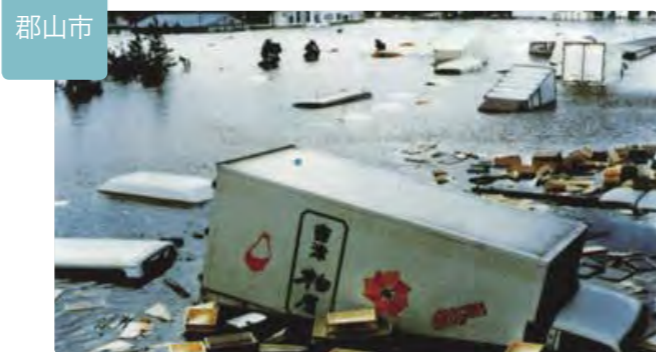
水没した食品工業団地

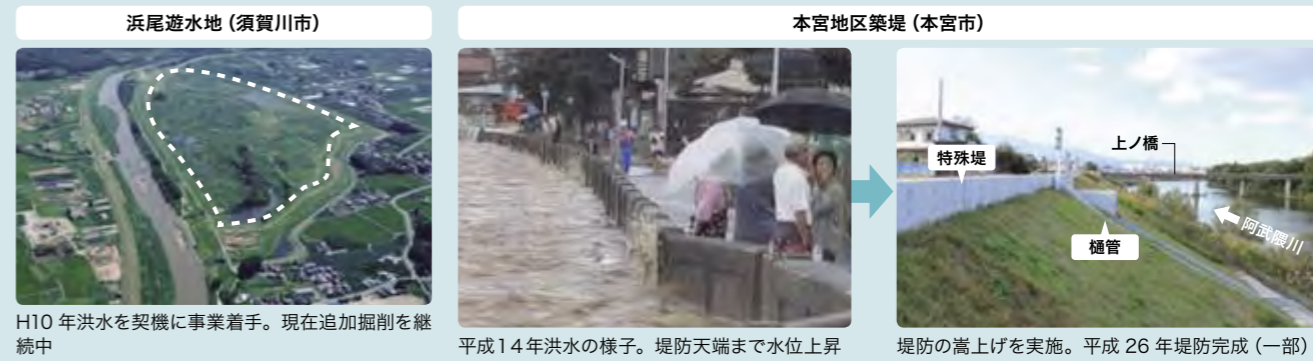
H10年洪水を契機に事業着手。現在追加掘削を継続中

平成14年洪水の様子。堤防天端まで水位上昇

堤防の高上げを実施。平成26年堤防完成（一部）

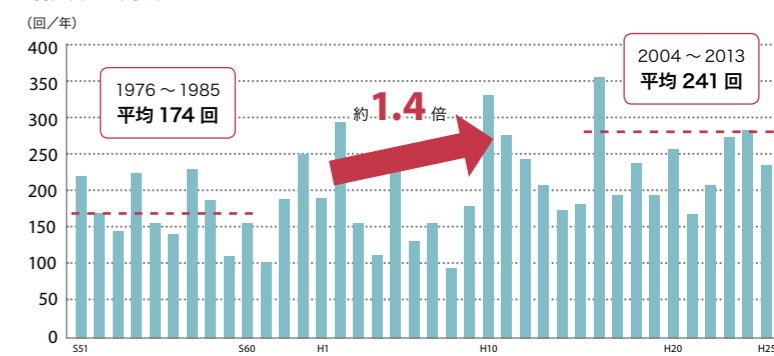
※1時間降水量の年間発生回数、全国約1,300地点のアメダスより集計

1時間に50mmを超える激しい雨の件数が30年前の約1.4倍にもなり、今後さらに十分な備えが必要になっています
