流失した河川堤防を緊急復旧

発災から半年後に、すべての緊急復旧工事を完了

河川管理施設の応急復旧を最優先

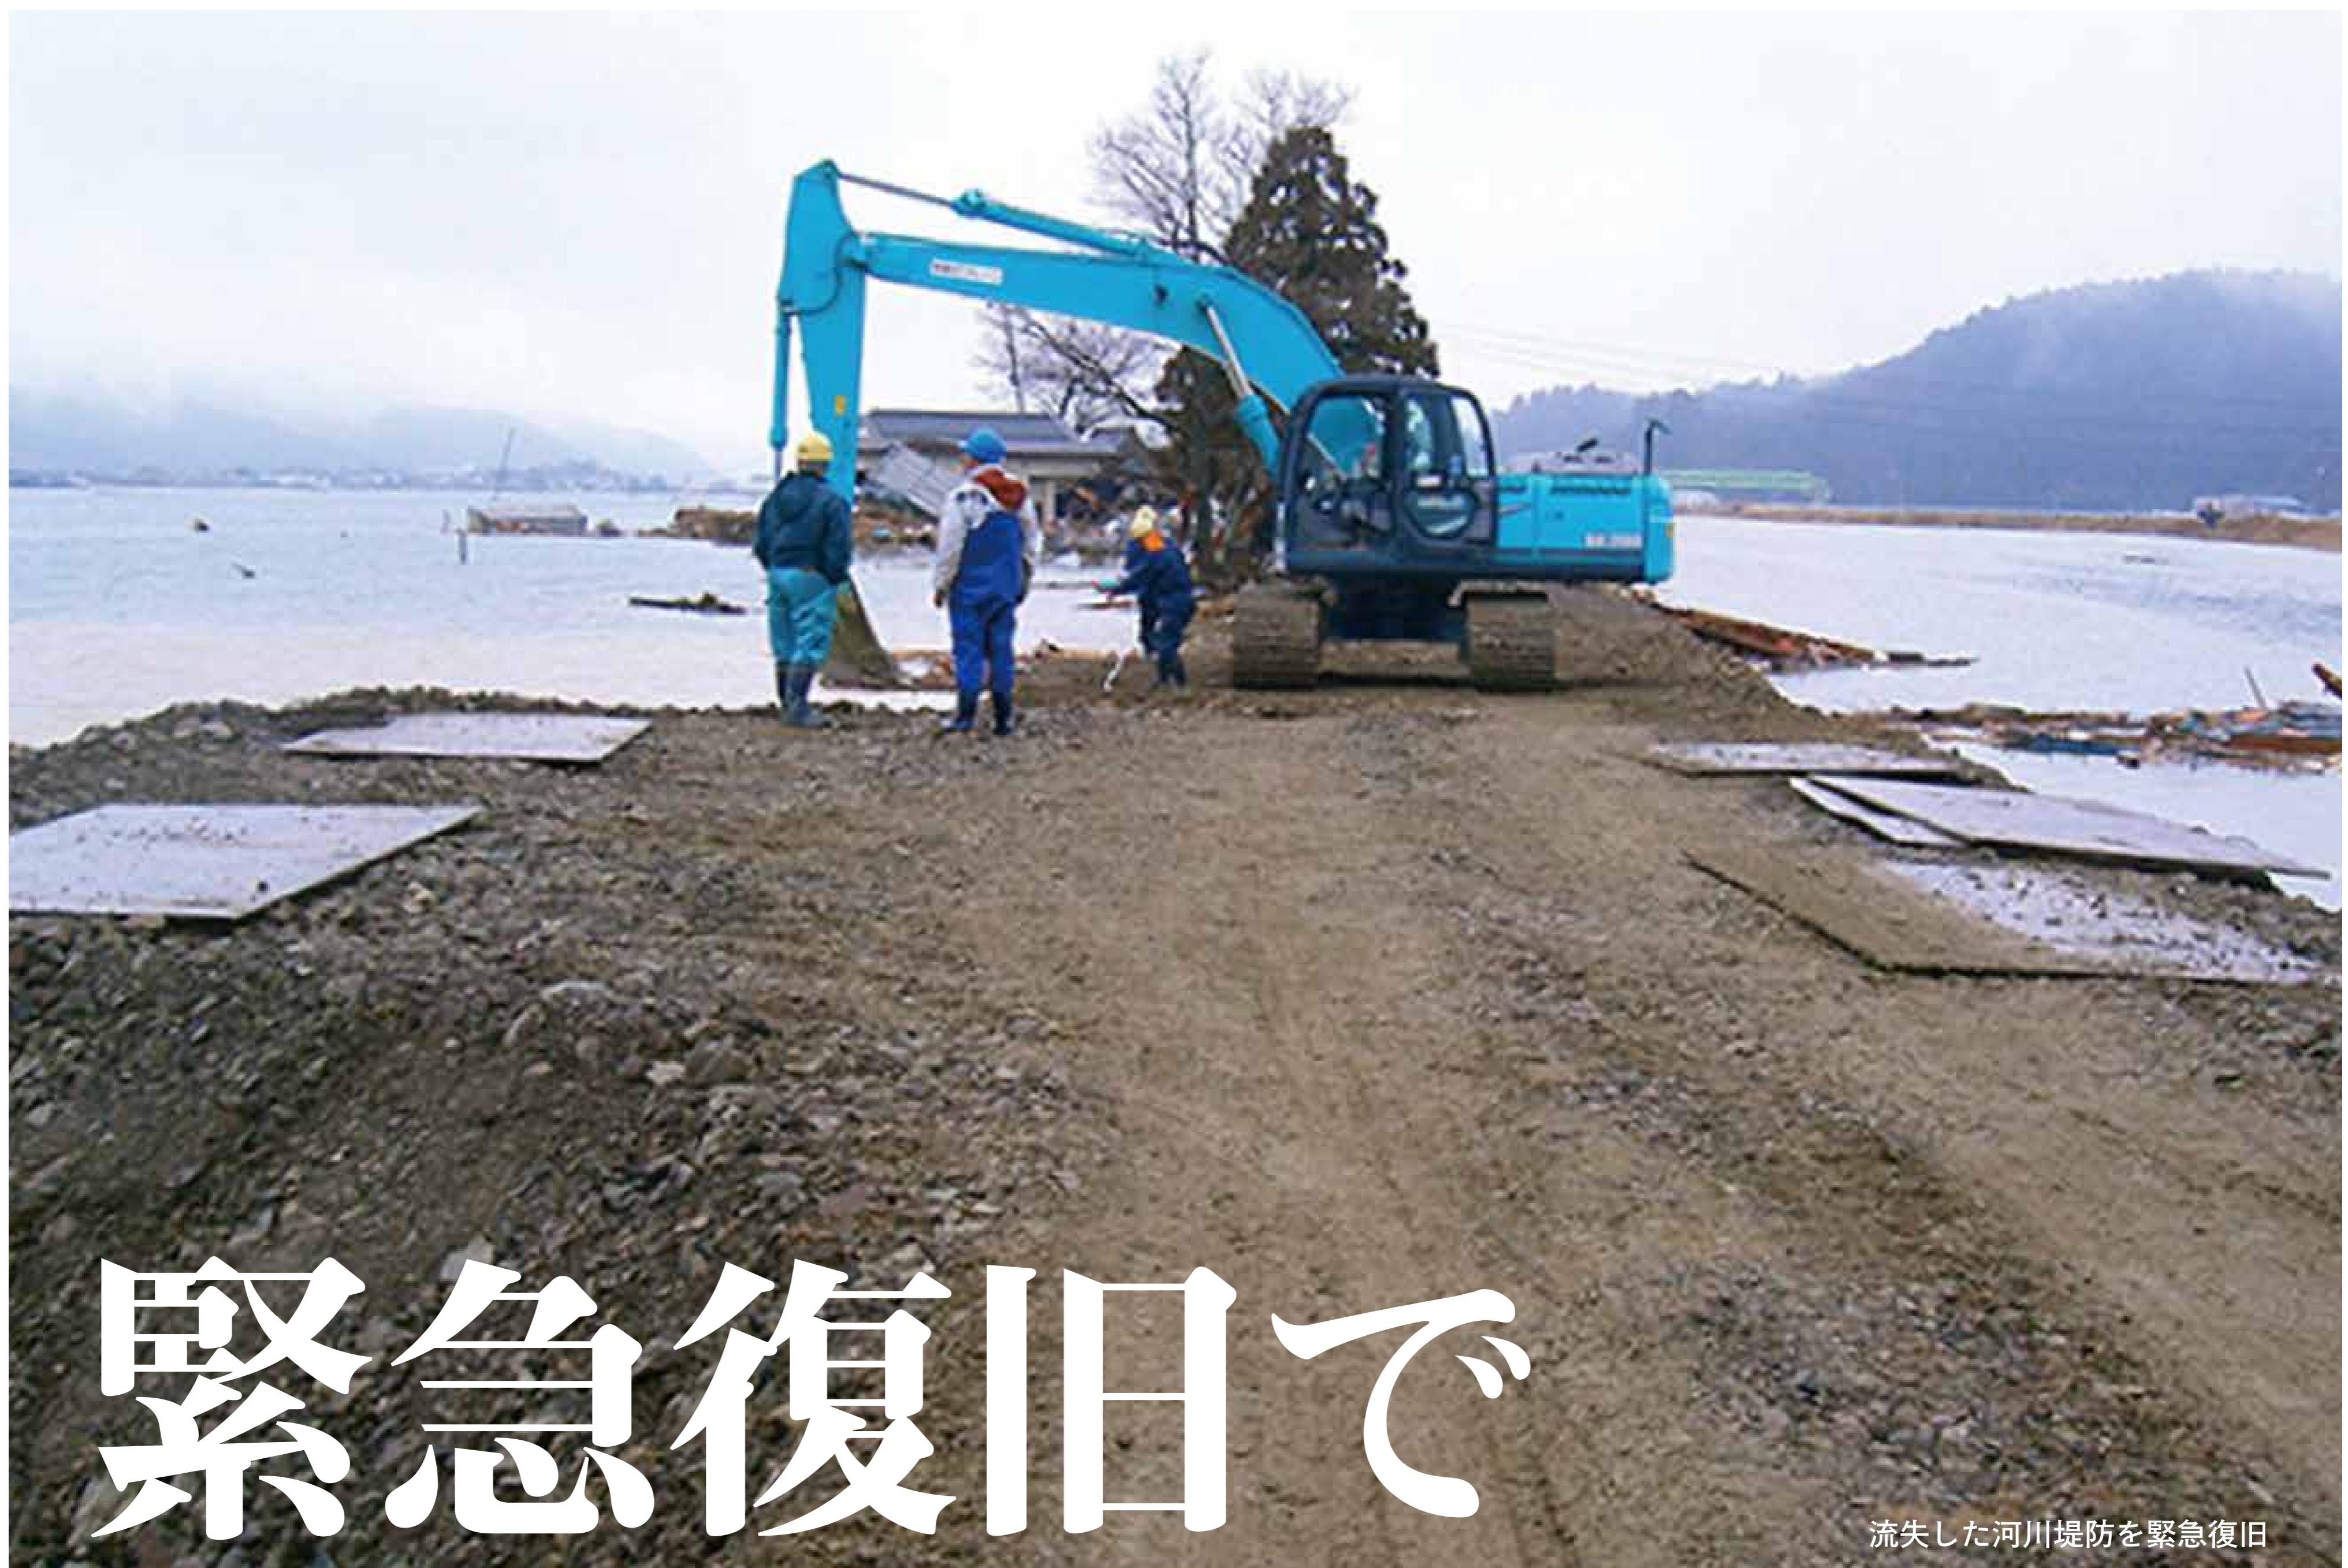
北上川水系における多くの直轄河川管理施設で、堤防決壊、堤防の亀裂・沈下、樋門・樋管の損傷、護岸の崩壊などの被害が確認されている。

そのため被災直後から応急復旧に取り組み、二次災害を防止するとともに、特に被災の大きい 23 力所は堤防盛土やブロック張りを施す「緊急復旧工事」を実施。平成 23 年 4 月 2 日の江合川の工事完了をはじめとして、平成 23 年 7 月 11 日までに全ての緊急復旧工事が完了した。

被災箇所のうち堤防決壊などの損傷の激しい箇所は緊急的に工事を行い、それ以外の箇所では、必要に応じてシート張りなどの応急復旧を行った。

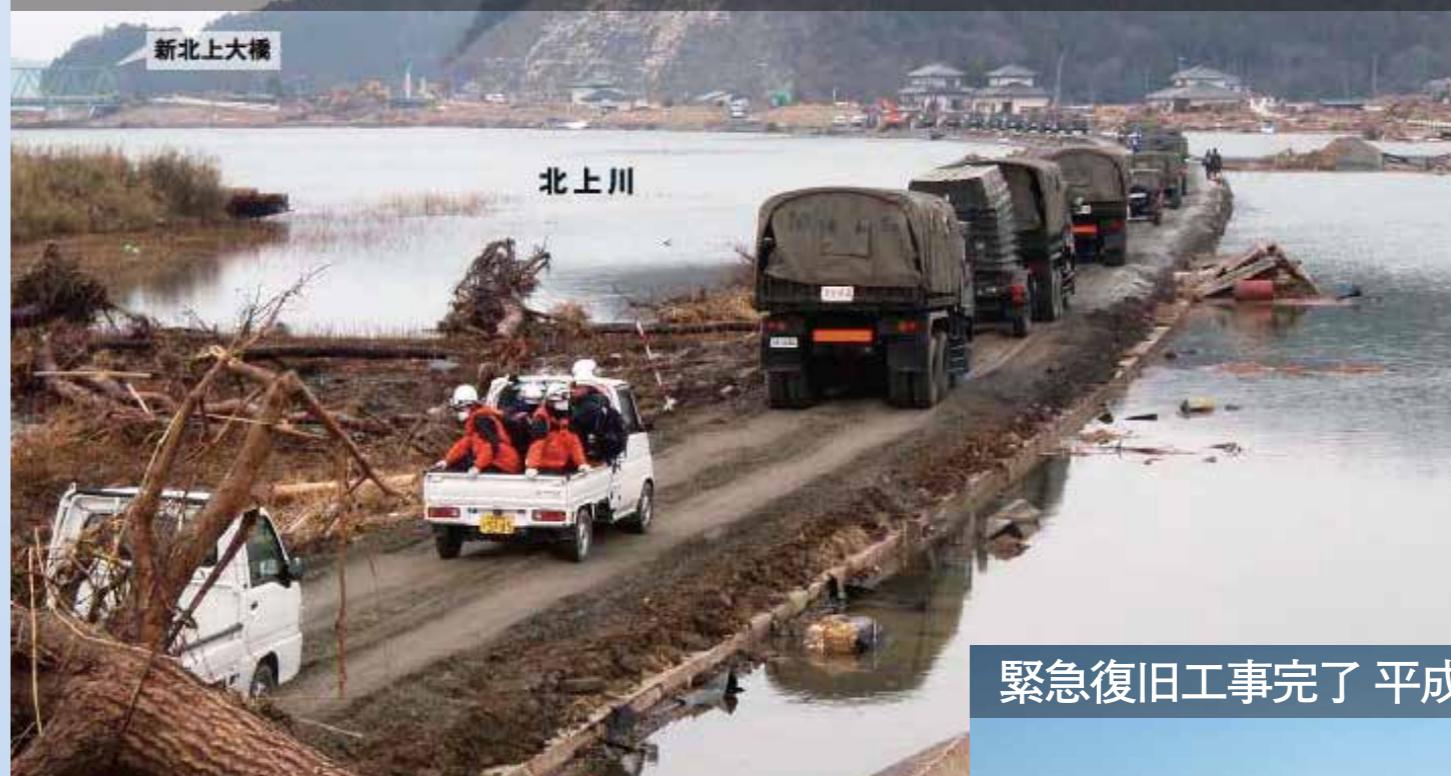
北上川河口部の河川堤防、暫定 1 車線で供用 平成 23 年 3 月 14 日

北上川河口部（石巻市釜谷地区）では、道路兼用の河川堤防が 1,100m にわたって流出し集落が孤立。救援活動も行えなかった。暫定 1 車線での通行を確保し、緊急車両の通行や緊急物資輸送が実現した。同様の被災を受けた道路兼用の河川堤防も、交通確保を最優先に復旧活動が行われた。

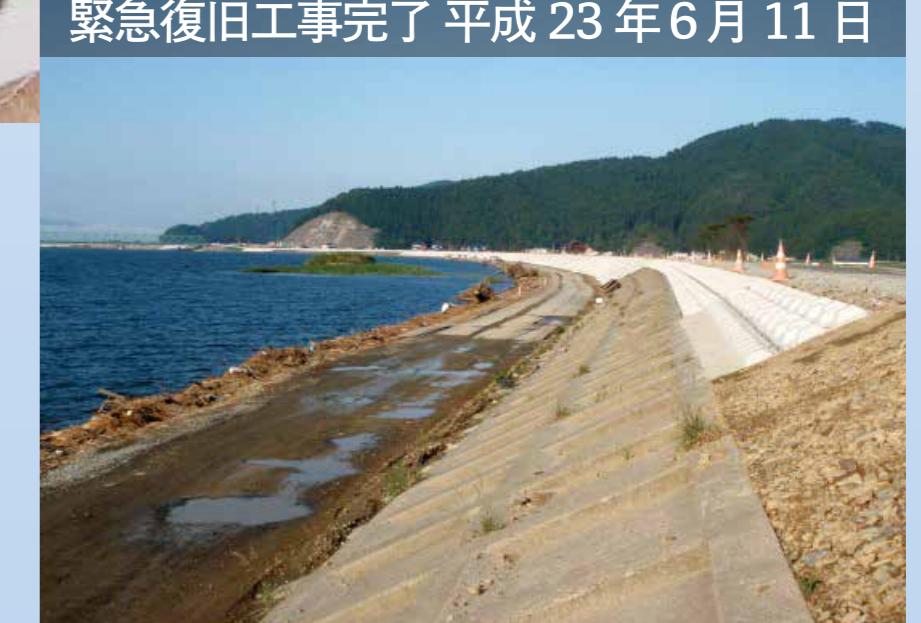
緊急復旧工事完了 平成 23 年 6 月 11 日
