鳴瀬川水系河川整備計画の取り組み状況

【大臣管理区間】

平成26年2月6日

国土交通省 東北地方整備局

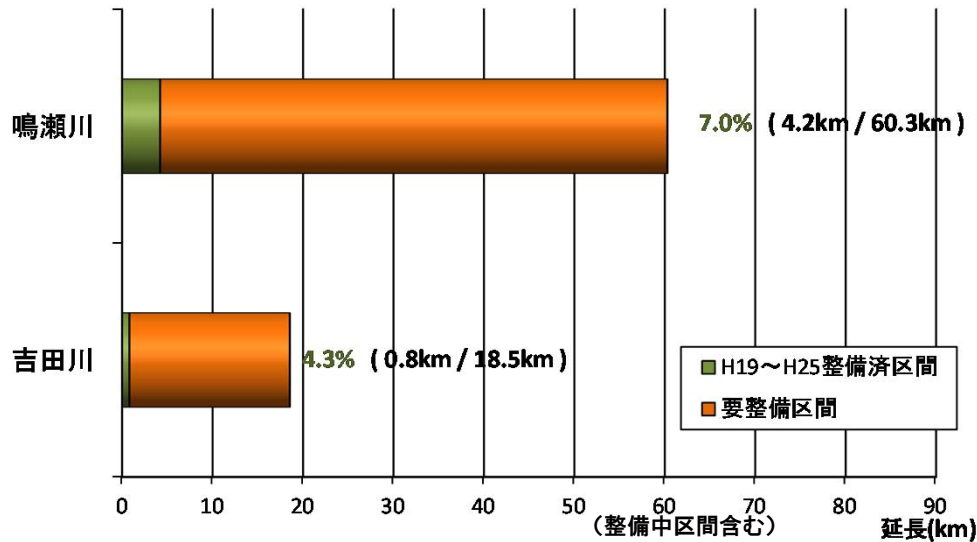
堤防の量的整備

○鳴瀬川水系河川整備計画策定（H19.8）後、平成26年3月末までの整備状況は以下のとおりとなっています。
 ○江合川（新江合川）から鳴瀬川への分派量増に先立ち、鳴瀬川の治水安全度の向上を図るため、鳴瀬川中流部の河道掘削及び堤防強化（拡築）を重点的に行っています。

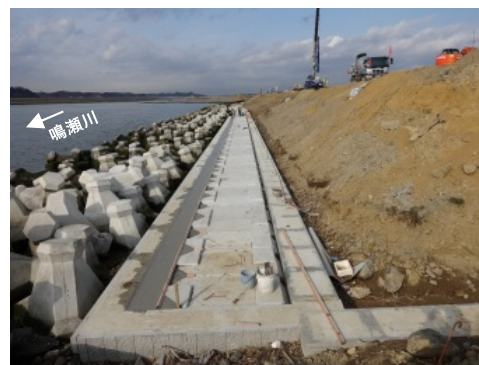
堤防復旧状況
(左岸：0.2km付近:H25.12月)

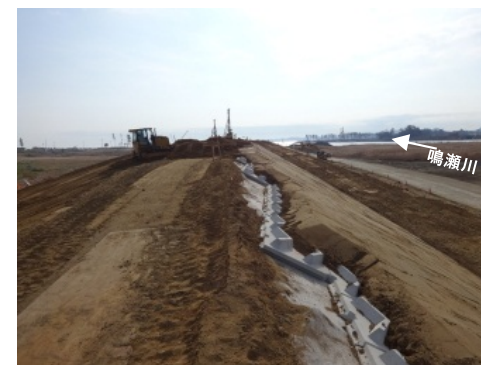
堤防復旧状況
(左岸：0.8km付近:H25.12月)

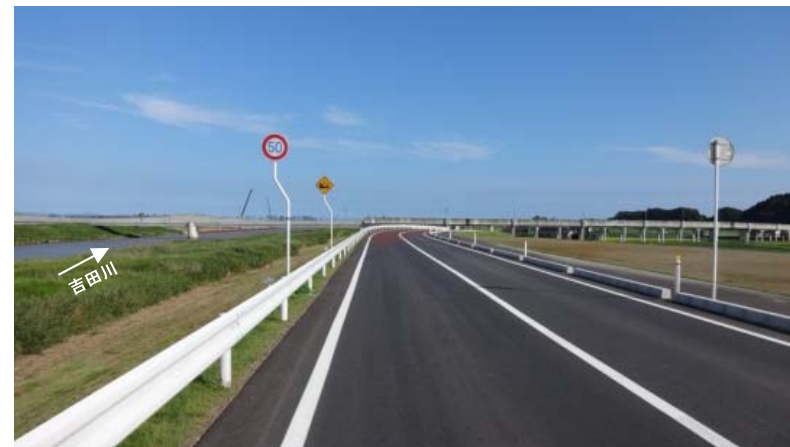
兼用復旧状況 (右岸2.0km付近:H25.11月)

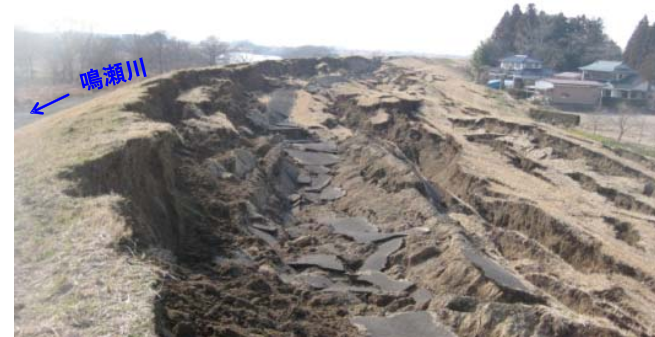
被災直後(H23.3月撮影)鳴瀬川下中ノ目地区

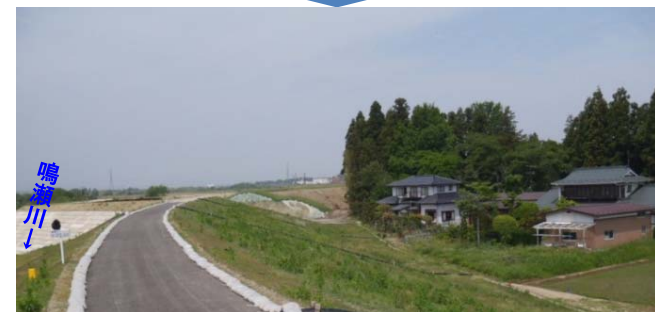
復旧完了後(H25.6月撮影)鳴瀬川下中ノ目地区
