### 3. 検証対象ダムの概要

#### 3.1 成瀬ダムの目的等

##### 3.1.1 成瀬ダムの目的

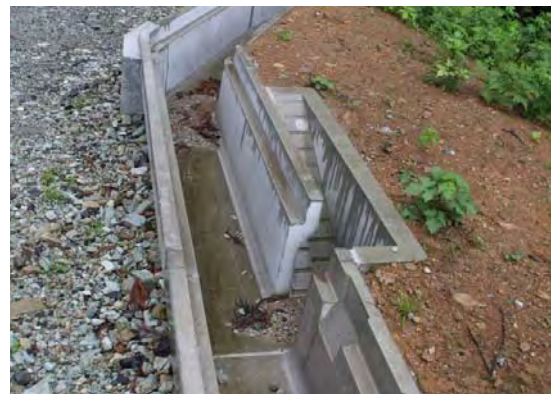
図 3.2-2 小動物用脱出スロープ

- ・ 希少猛禽類（イヌワシ・クマタカ）の継続調査。
- ・ 側溝に落ちた小動物が這い上がるための脱出スロープの設置。
- ・ 低騒音・低振動対策型建設機械の使用。

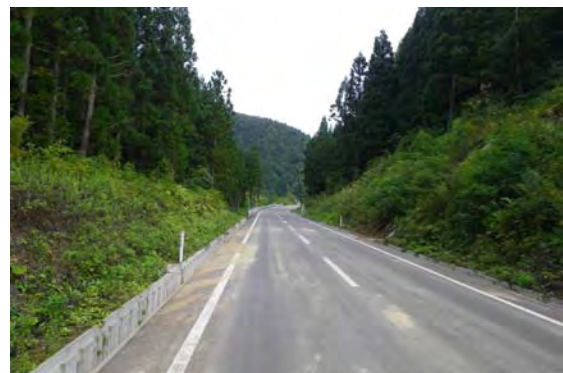
図 3.2-4 現地表土を用いた法面緑化

- ・ 貴重植物の継続調査。
- ・ 工事予定地内で確認された重要種の移植及び移植後の追跡調査。
- ・ 付替国道 342 号の施工により発生した法面において、現地表土を用いた法面緑化等を実施。
