# 一般国道13号の交通安全の取組み

花館柳町交差点

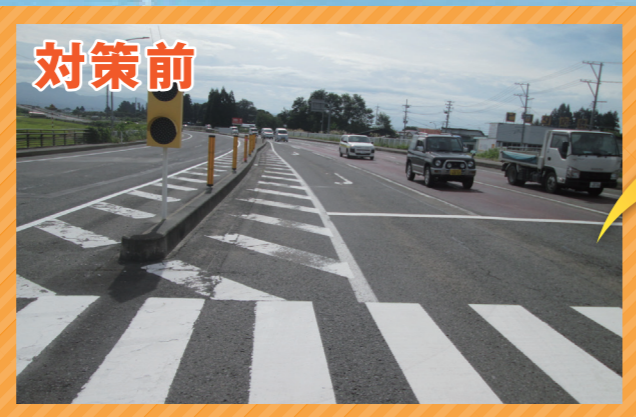
- 交差点流入部における右折レーンのセパレート化
- 右折導流帯内のカラー化
- 右折指導線の設置

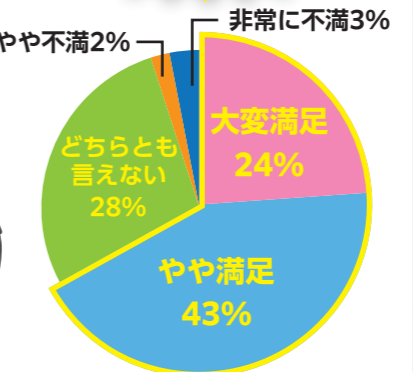
約7割が対策に満足していると回答!

N=100

RS.2 実施 アンケート調査より
