河川堤防の被災状況(津波)

「津波」による堤防被災(北上川右岸・釜谷堤防)

「津波」による堤防被災(北上川左岸・月浜堤防)

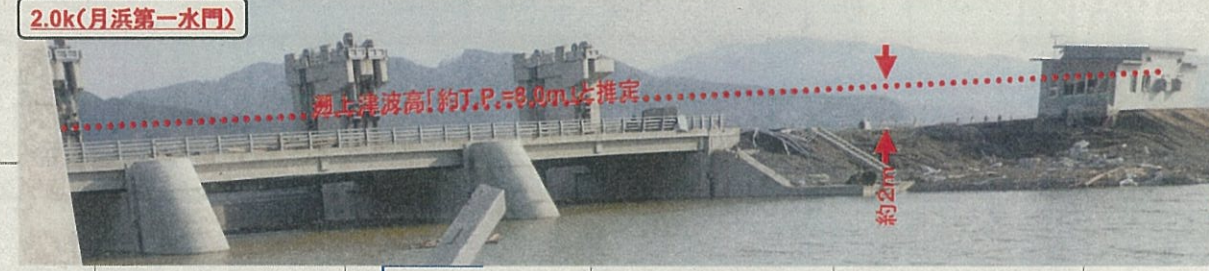
0.1k(月浜第二水門付近)
窓に残った痕跡が水門管理橋の高欄よりも高いことからT.P.7.0m程度と推定。

遡上津波高(推定)
約T.P.7.0m

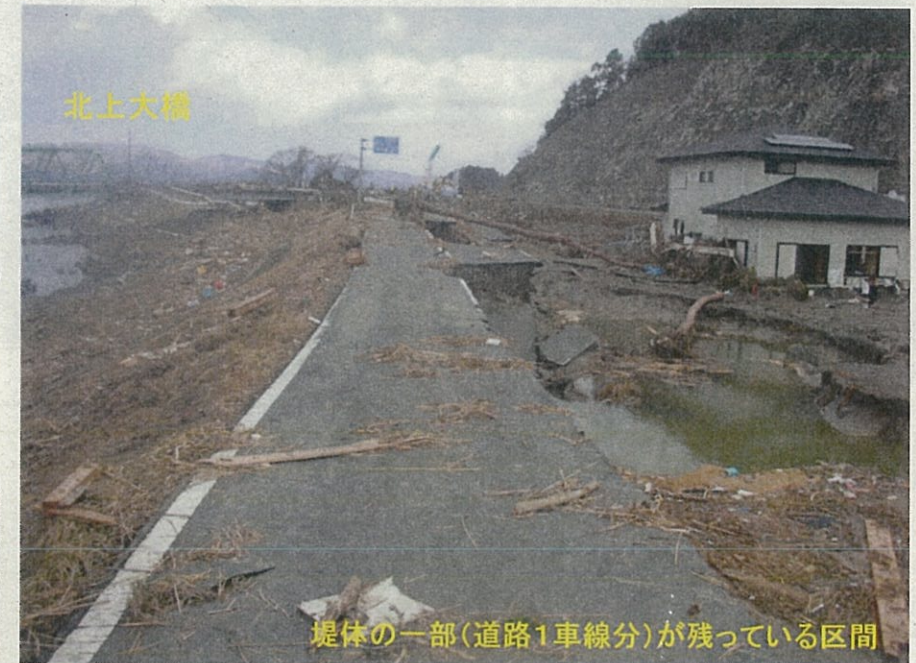
- 釜谷堤防はS30~H8年施工、津波により堤防約1,100mが流出。
- 堤体部分は、ほぼ全段面が流出している。

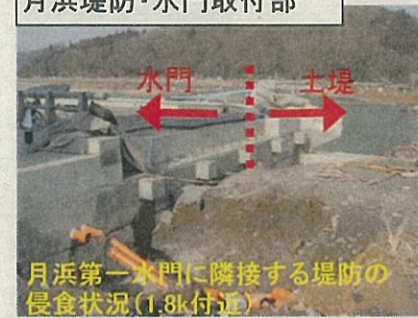
月浜堤防・水門取付部

月浜第一水門に隣接する堤防の侵食状況(1.8k付近)

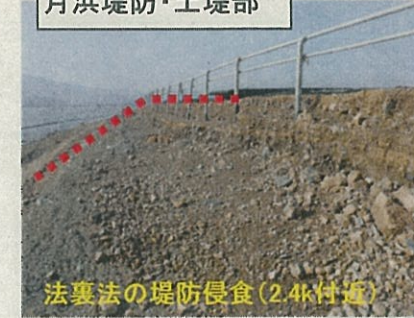
月浜堤防・土堤部

法裏法の堤防侵食(2.4k付近)

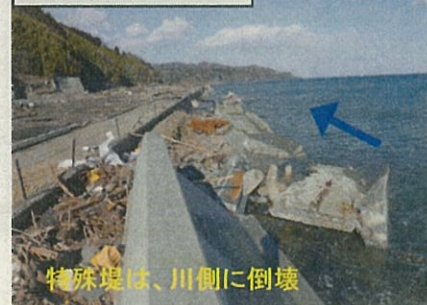
月浜堤防・土堤部

特殊堤は、川側に倒壊

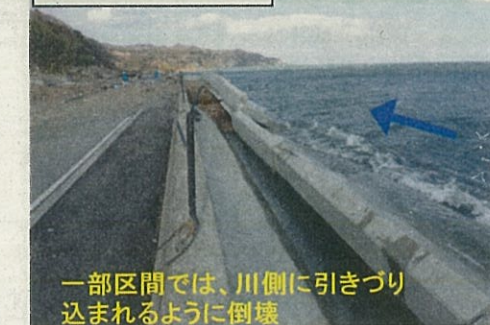
月浜堤防・土堤部

一部区間では、川側に引きづり込まれるように倒壊

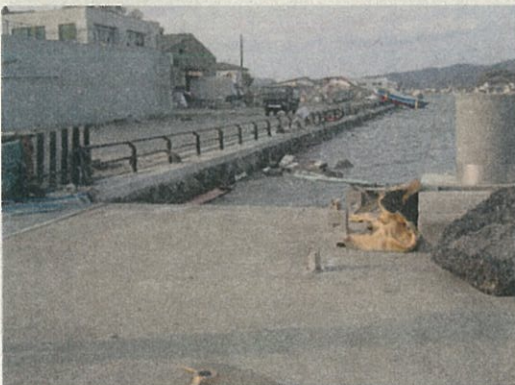
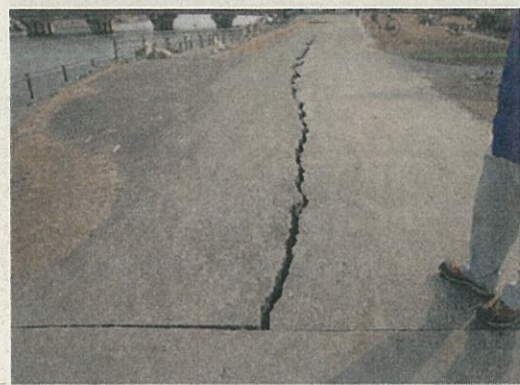
・旧北上川河口部の緊急高潮堤が流失・陥没。
・地盤も大きく沈下

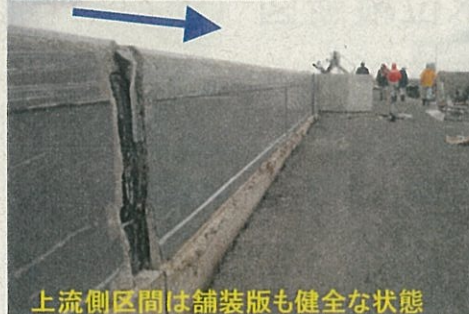
右岸・閑上特殊堤

上流側区間は舗装版も健全な状態

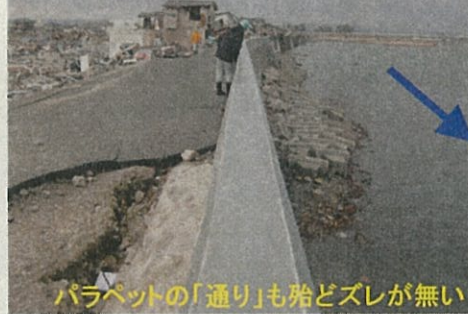
右岸・閑上特殊堤

パラペットの「通り」も殆どズレが無い

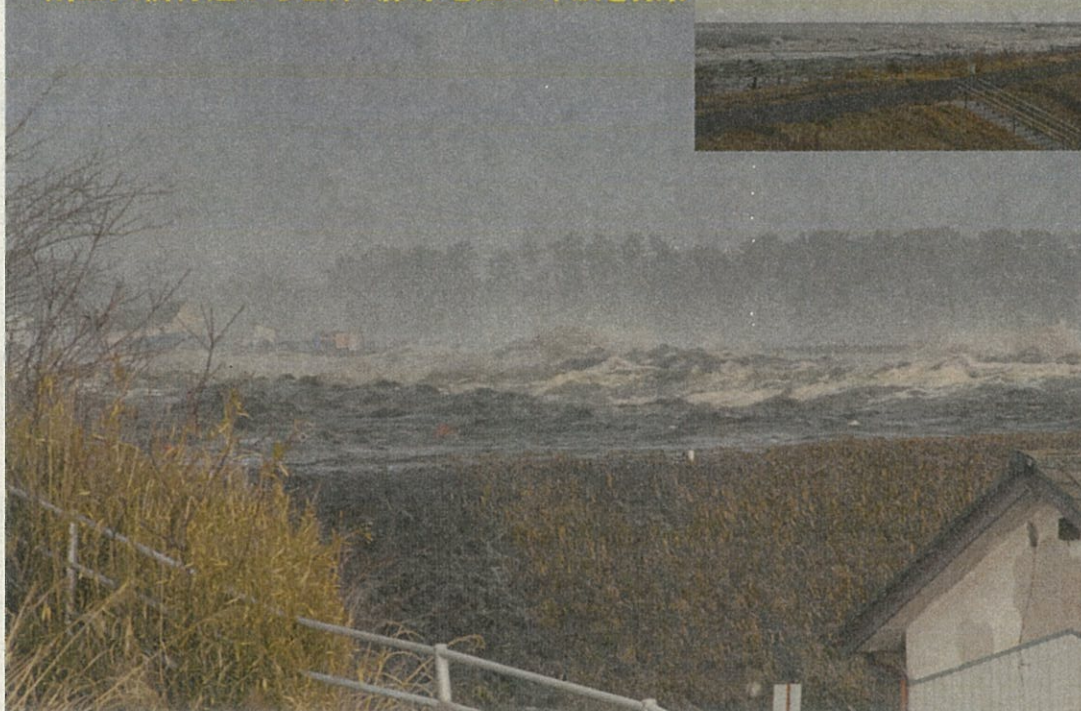
閑上大橋付近から左岸・藤塚地区の津波を撮影

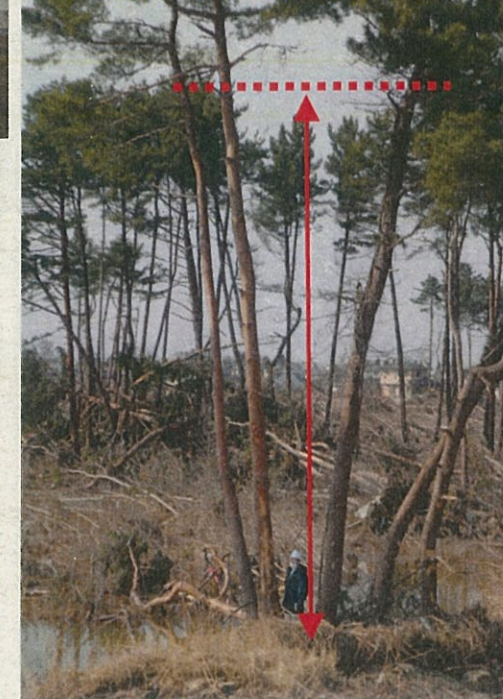
殆どの松の木では、ある一定の高さより下は枝が無い(藤塚堤防より撮影)

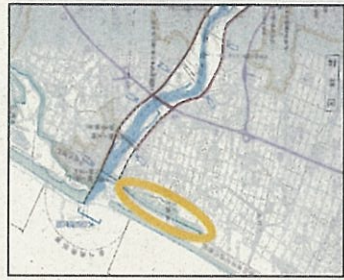
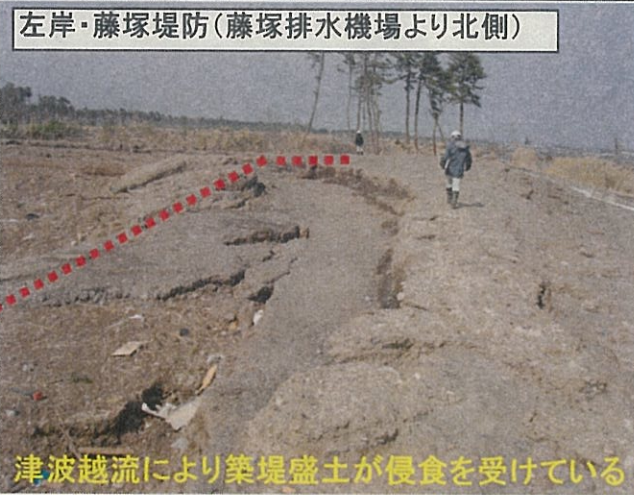
「津波」による堤防被災(名取川河口左岸・藤塚(ふじつか)地区堤防)

- ・当該堤防は、藤塚排水機場から海岸公園樋門の区間であり、施工中。
- ・堤防構造は、土堤構造。被災後も、7~8割程度が残存。
- ・天端As舗装は、未施工。

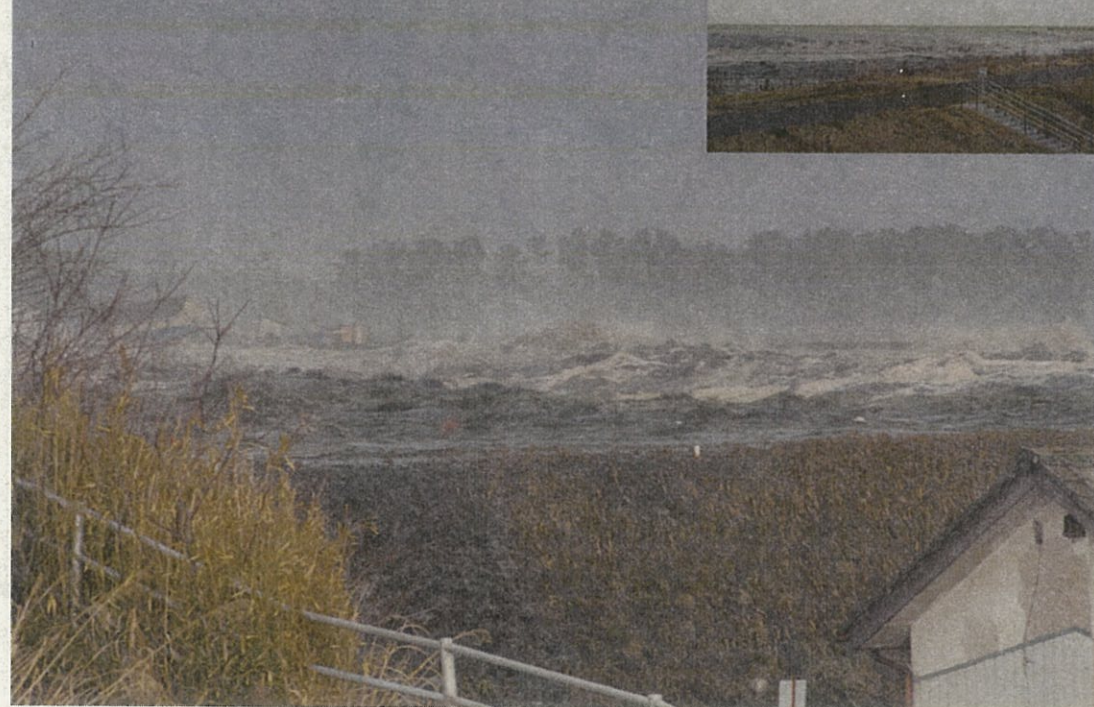
閑上大橋付近から左岸・藤塚地区の津波を撮影
