第2回 北上川等堤防復旧技術検討会

被災主要因の考え方について（津波関係）

平成23年5月6日（金）

国土交通省 東北地方整備局

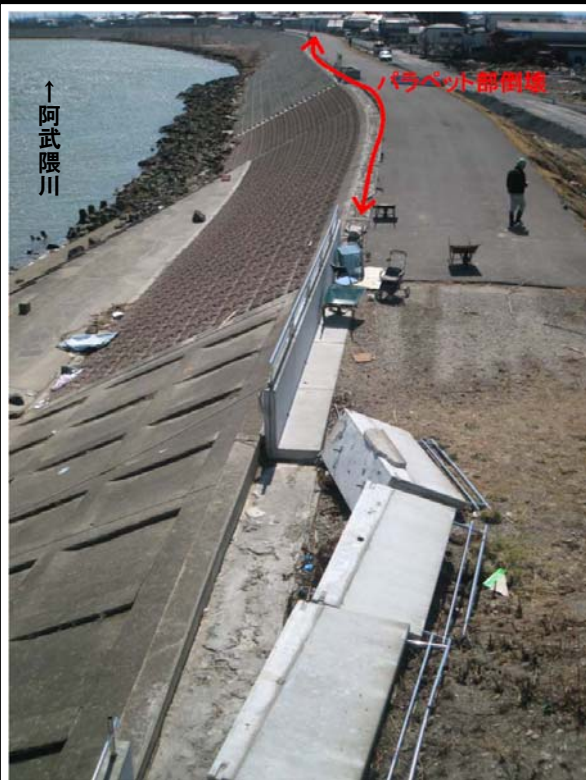
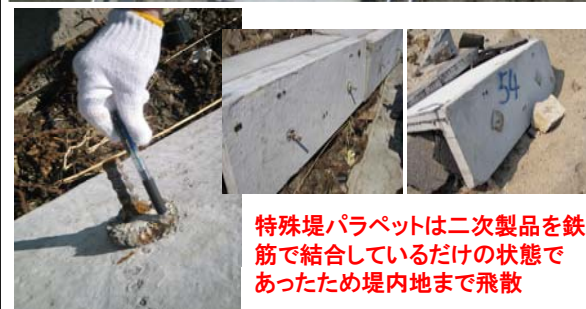
【阿武隈川】河口部の堤防被災状況

河川堤防と海岸堤防の接合部分が津波によって決壊

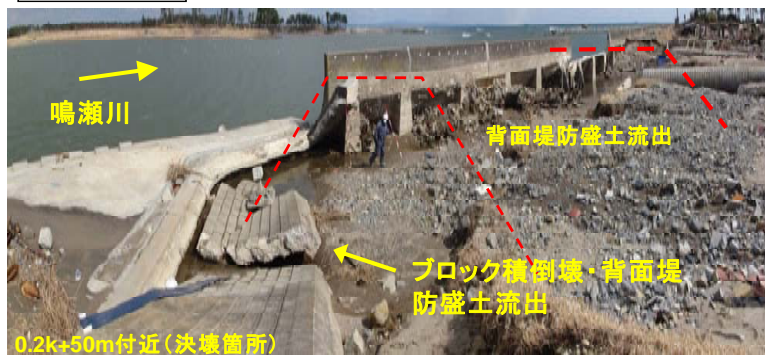
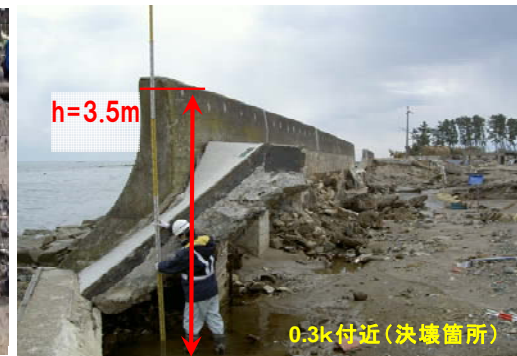
- ・鳴瀬川河口部・右岸特殊堤L=420mが流失。
- ・下流側は特殊堤及び海岸堤防の接合部を境に流出している。
