第 3 回 北上川等堤防復旧技術検討会

堤防開削調査資料

平成 23 年 7 月 29 日 (金)

国土交通省 東北地方整備局

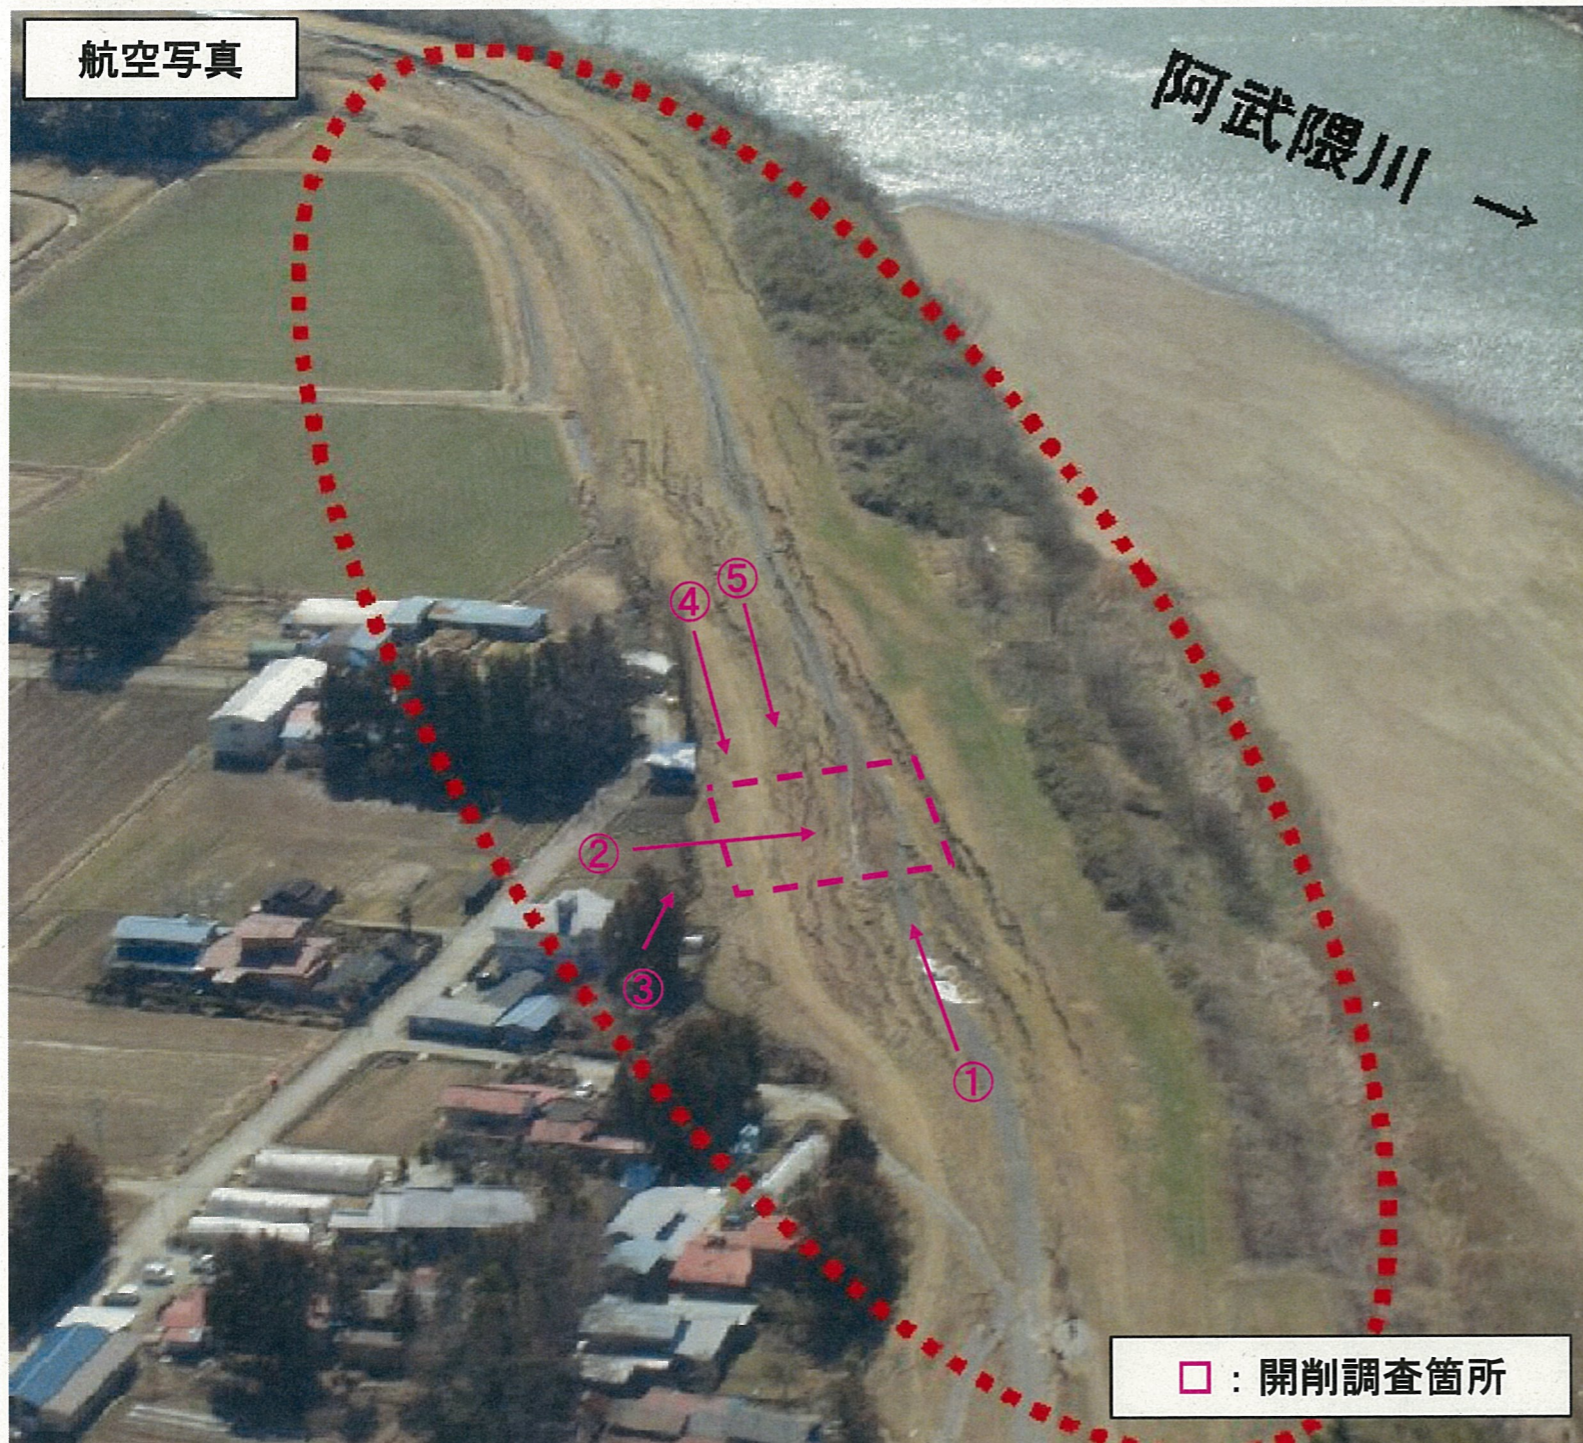
①震災後 3/12撮影 下流側から上流側を望む

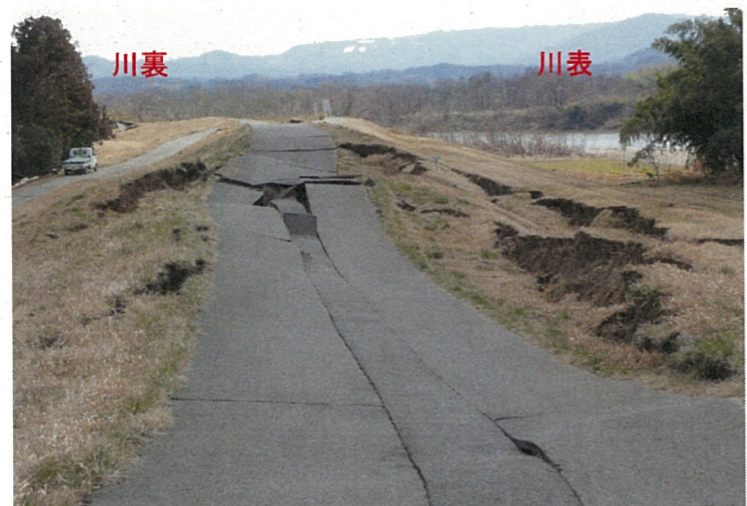
①右岸30.8k付近: 縦断クラック発生
深さは1.00m程度。

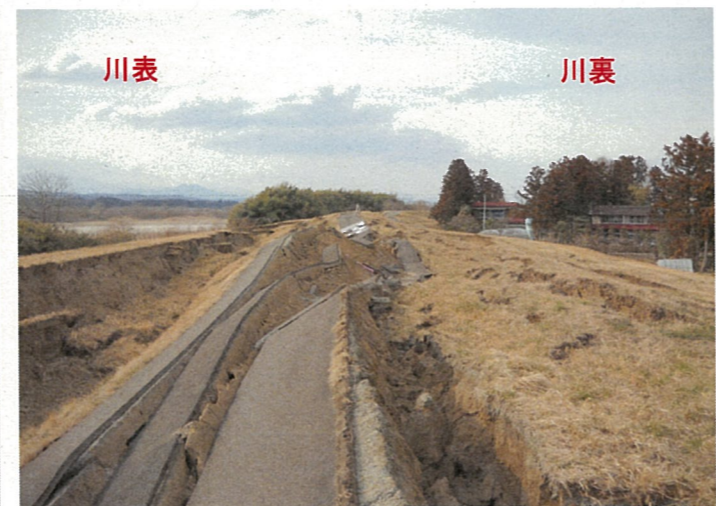
②右岸31.0k付近: 天端縦断クラック
堤体沈下量=2.30m。

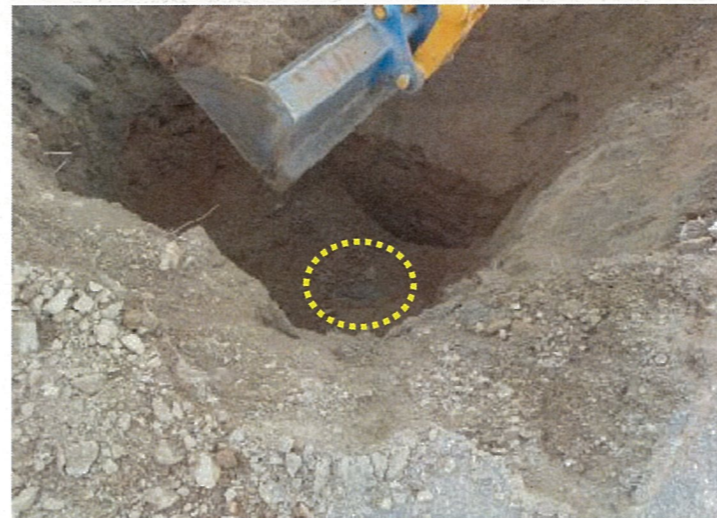
掘削状況：掘削底面部暗灰色の砂層確認

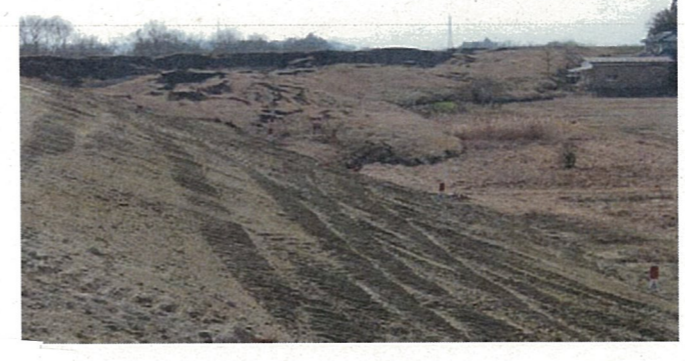
写真③ 裏法のほらみだしが見られる

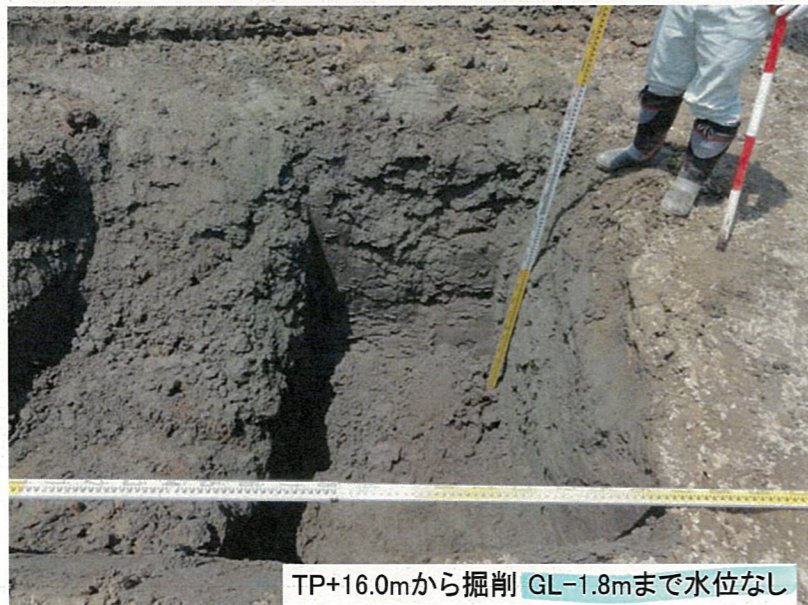
TP+16.0mから掘削 GL-1.8mまで水位なし
川表側トレンチ

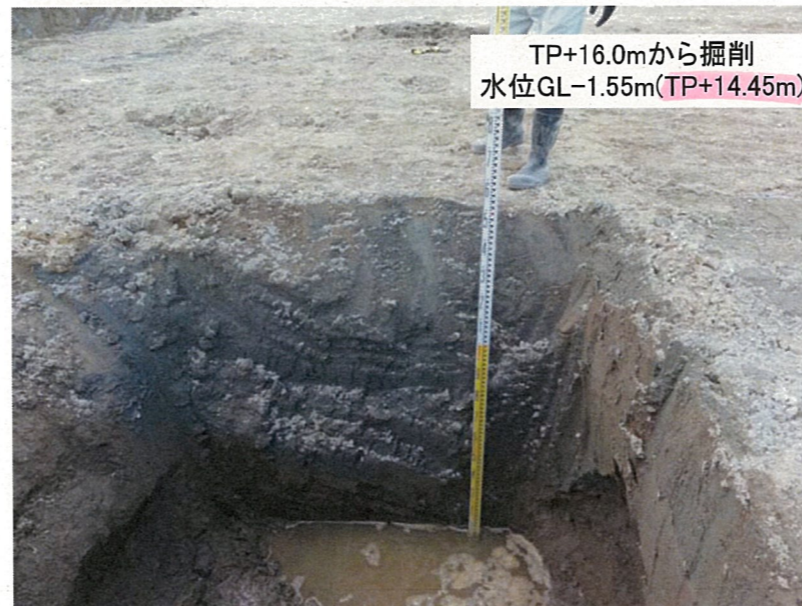
中央トレンチ

TP+16.0mから掘削
水位GL-1.55m(TP+14.45m)

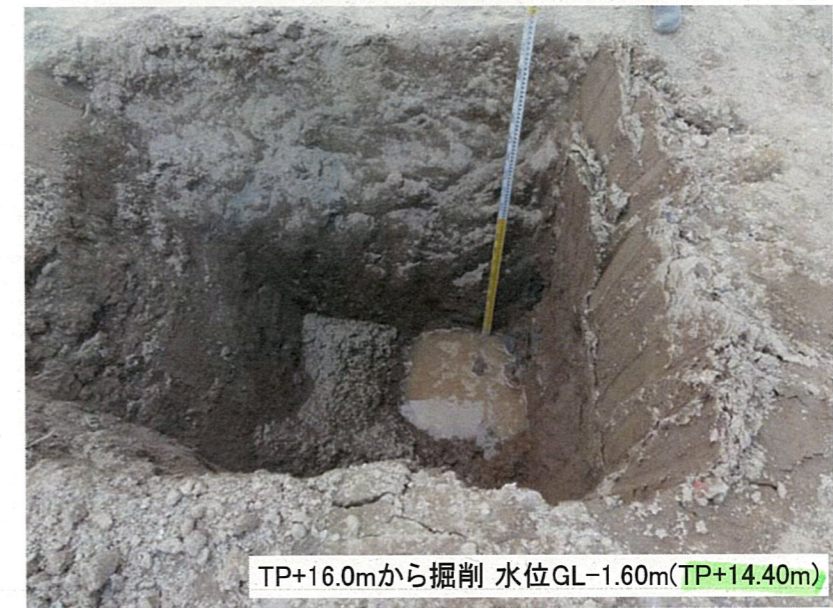
川裏側トレンチ

TP+16.0mから掘削 水位GL-1.60m(TP+14.40m)
