東北地整管内における点検・診断・ 河道管理・対策技術について

- 施設管理
- 河道管理
- 点検結果データベースの一例
- RMDIS(リマディス)
- 対策技術(施設補修事例)

東北地方整備局 河川部 河川管理課

平成28年6月18日

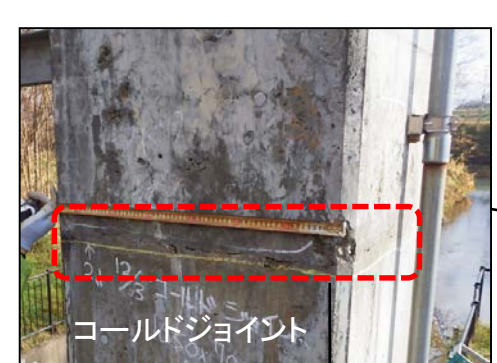
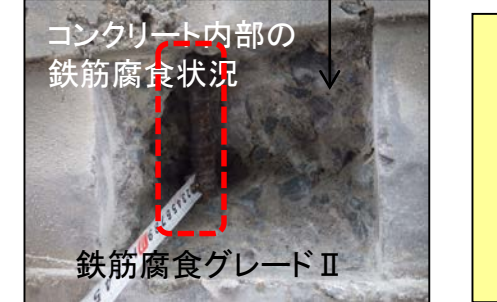
みかわじり 【三河尻排水樋管】30年経過(1986年) 須川 左岸8.5km B2.0×H2.3×L30.7m 継目なし 2連 杭基礎

要因

- ・先送りモルタルの除去不足
- ・締固め不足
- ・型枠建込み精度が悪かったことによる隙間からのペーストの抜け出し
- ・高所からの打ち込みによる粗骨材の分離

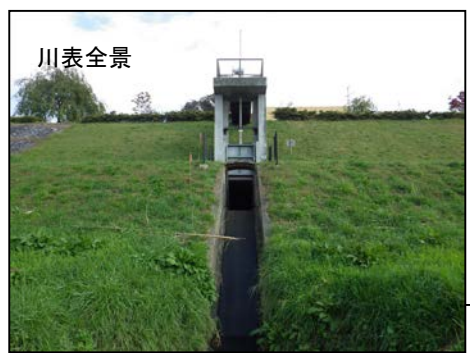
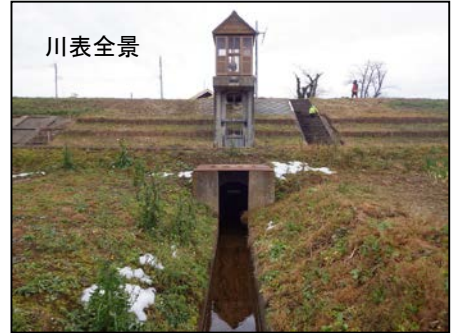
- 兼用堤下で劣化の集中が見られる。 ※函体の大きさ、基礎形式、設置年が同程度の施設と比較した場合
- 兼用堤下のクラックは、上載荷重等の影響によるものと推定される。要因については分析中である。

・兼用下にクラック等の劣化が多い

・函体中央にクラックがある

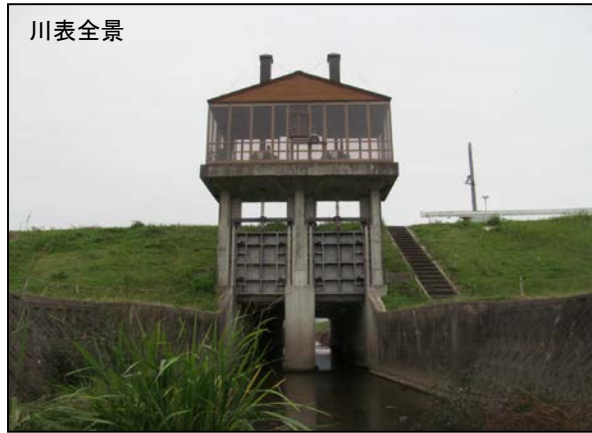
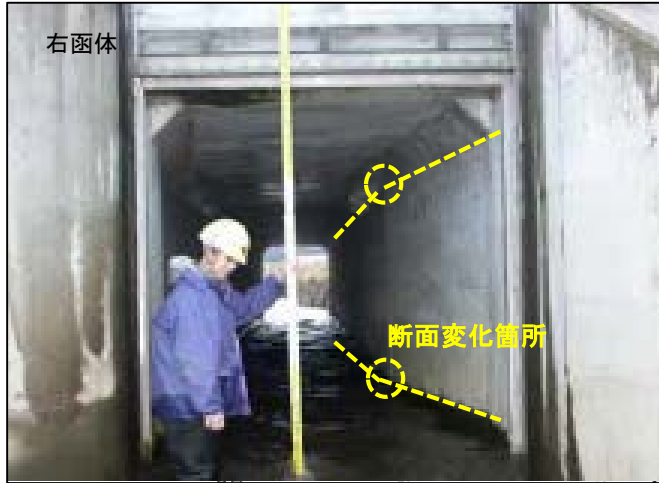
とりのがわ
【鳥居川樋管】53年経過(1961年) 雄物川 左岸63.6km
 B1.8×H2.5×L25.4m 1継目 2連 杭基礎 **健全度:C評価**

- 函体で断面が変化する箇所でクラックが見られる。
- 2連ともに同位置にクラックが生じている。

断面が変化する箇所でクラックが多く見られる

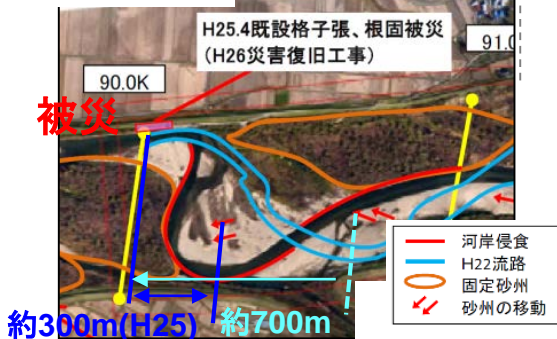
H25被災事例

- ◆ 雄物川では、近年河道の二極化が著しく、河岸洗掘による被害が多発。原因としては、砂州の移動に伴い蛇行長が変化し、蛇行波長が短くなる場合、水衝部に向かう流れの向きが急となるため、河床が洗掘し河岸被災が発生。
- ◆ そこで、過去から現在までの河床変動の横断図に加え、被災をもたらす蛇行波長を過去の空撮等から指標値を設定し、対策の有無を判断。

砂州と砂州の間隔が狭い ⇒水衝部が発生

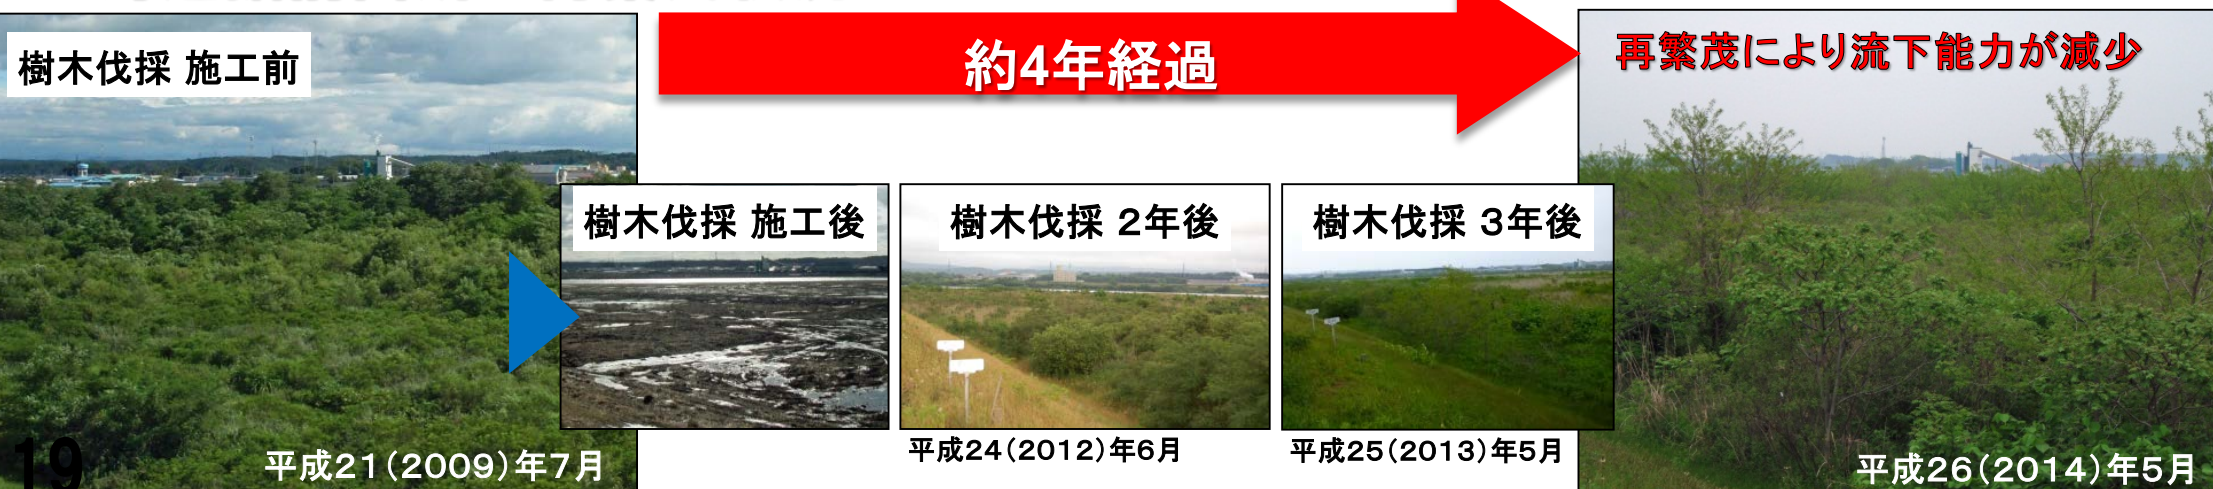
河道掘削箇所の再繁茂状況

再繁茂により治水安全度の低下が懸念
↓
計画的な樹木管理(サイクル伐採)が必要

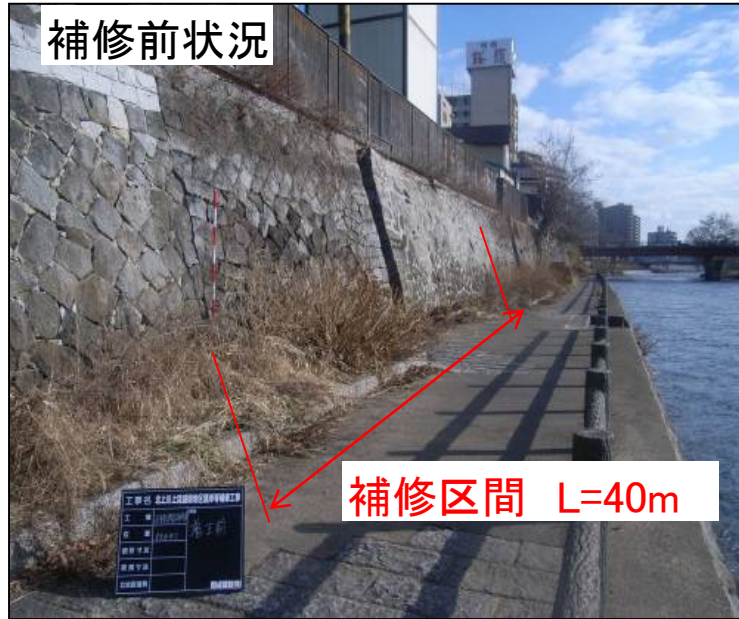
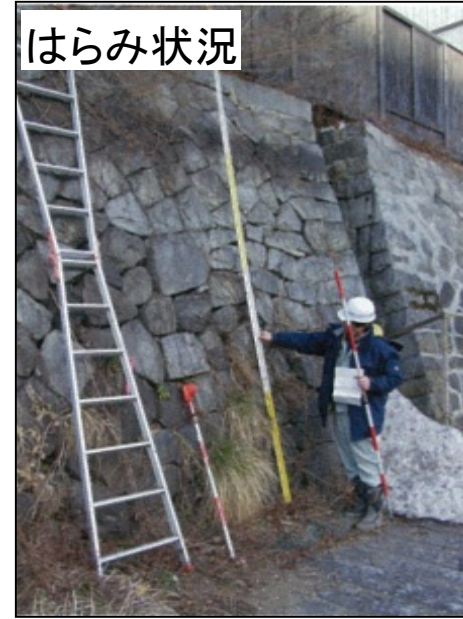
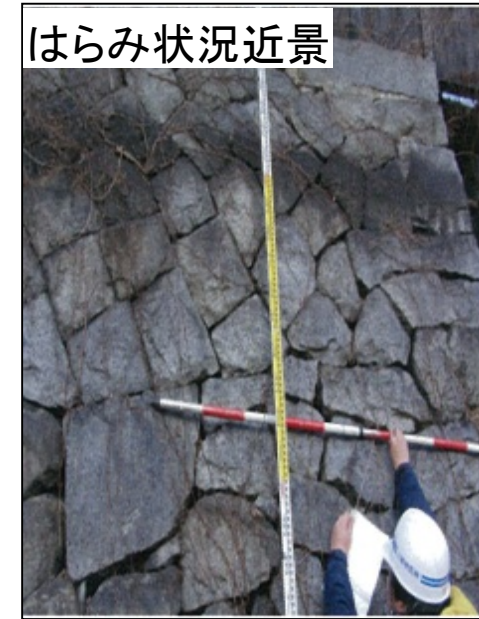
【補修前】

施設種別:石積み護岸

劣化内容:はらみ出し

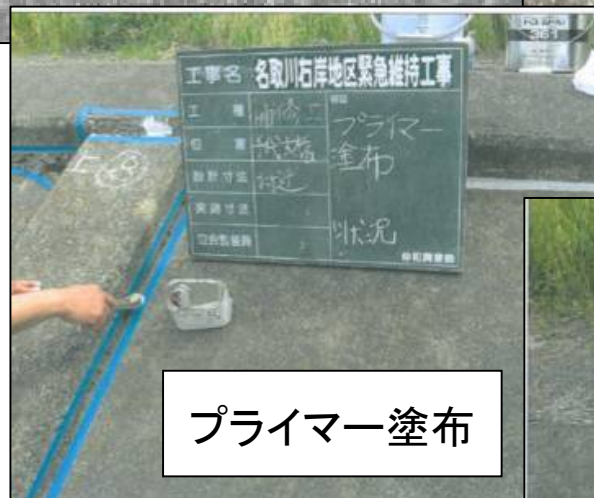
施設種別:格子張護岸

劣化内容:クラック等

プライマー塗布

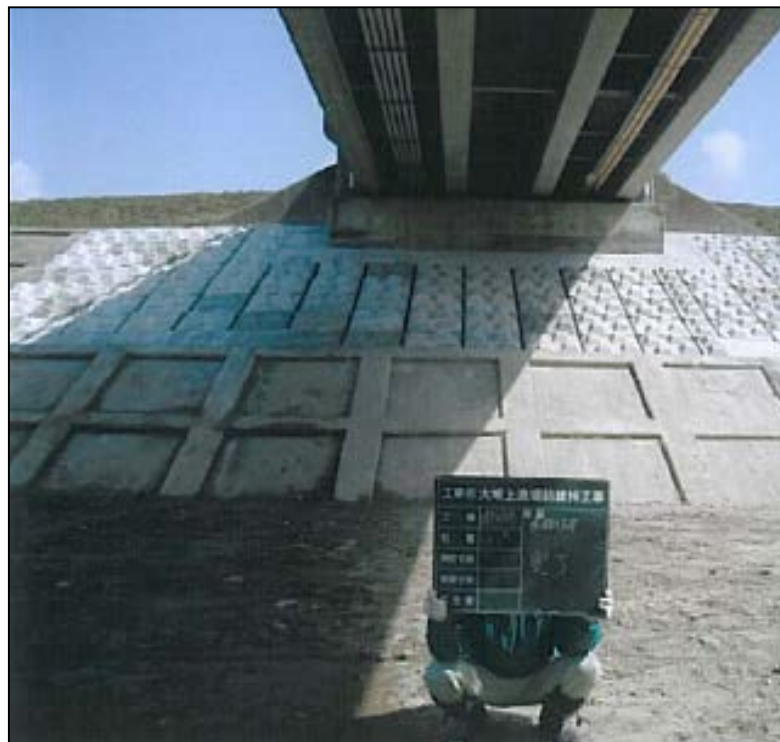
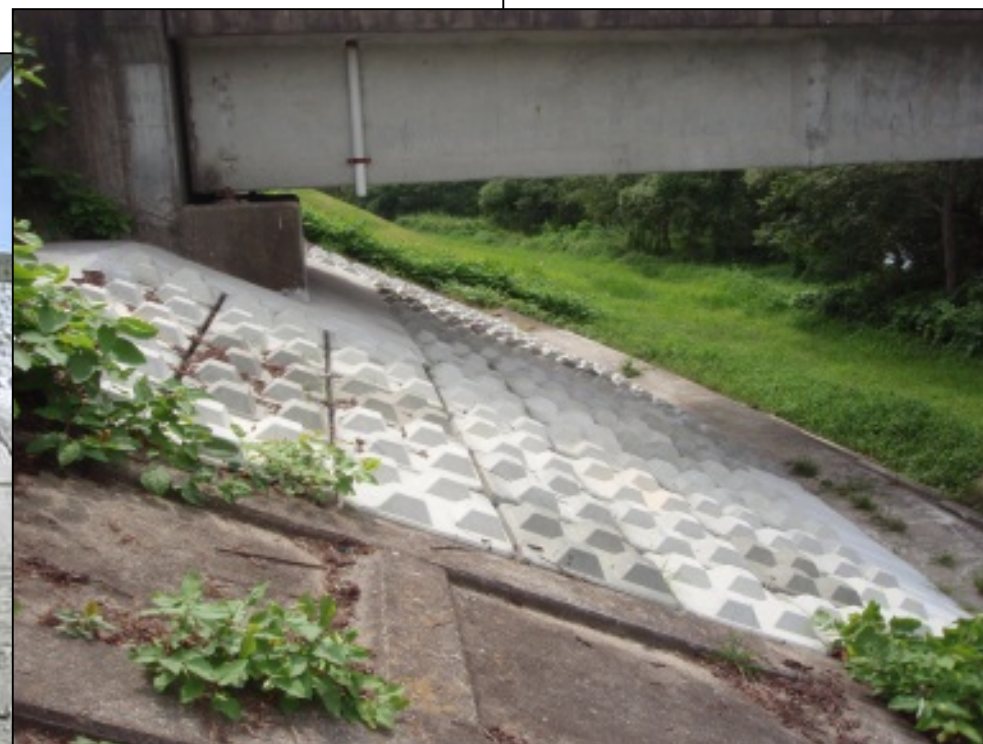
【補修後】

施設種別:格子張護岸

劣化内容:沈下・吸出し

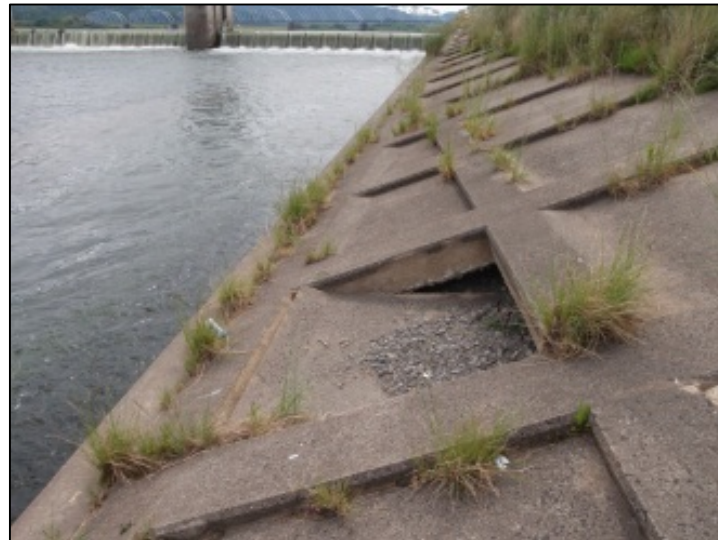
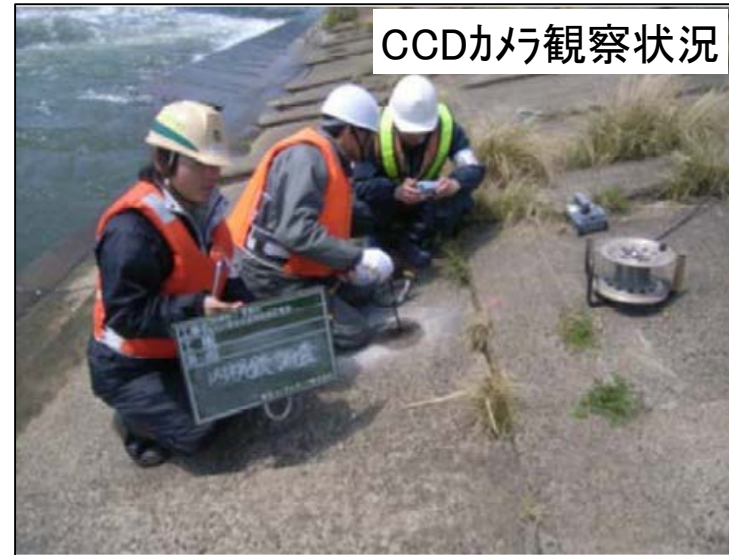
【補修前】

施設種別:格子張護岸

劣化内容:空洞化等

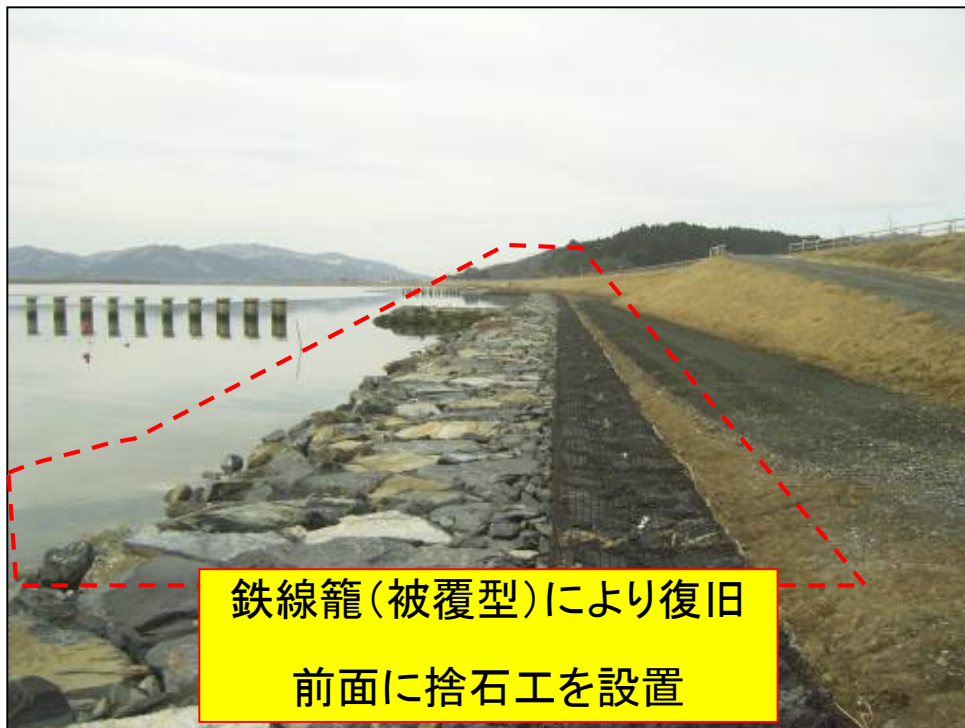
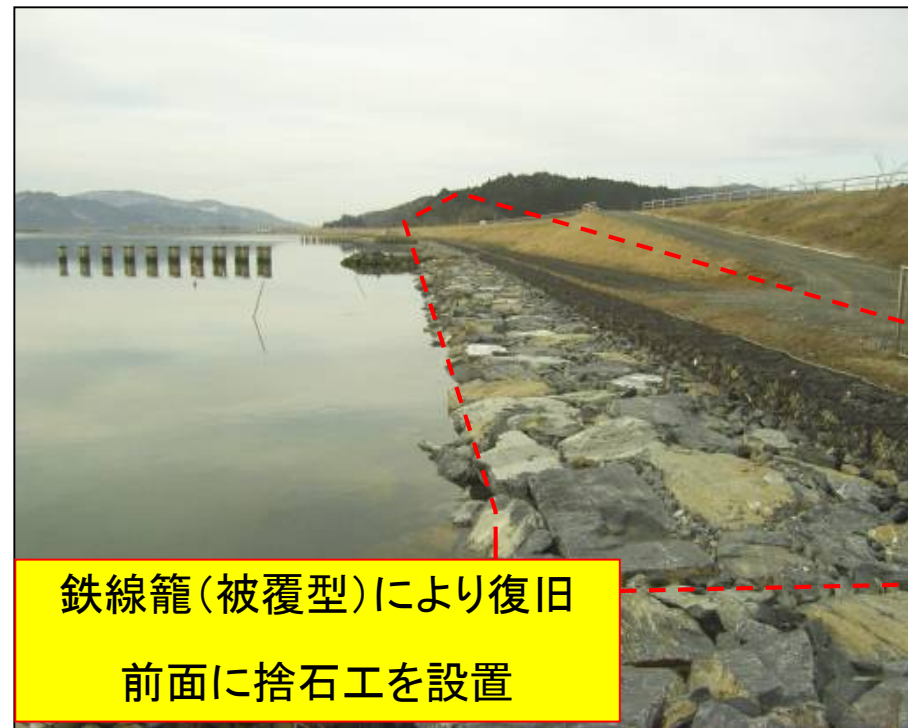
【補修後】

施設種別:鉄線籠型護岸

劣化内容:欠損(流出・めくれ等)

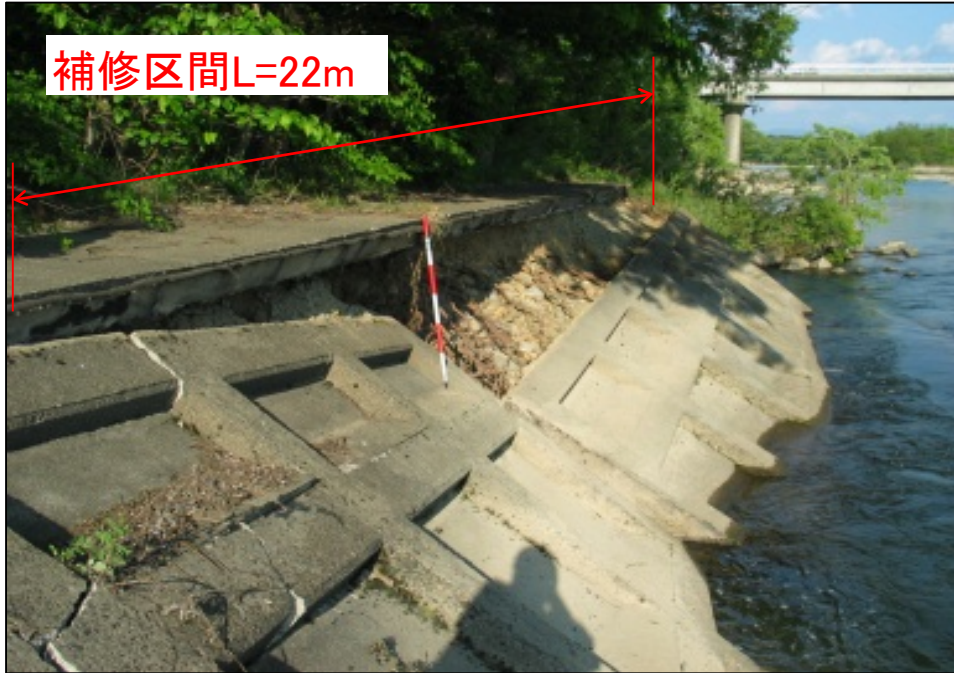
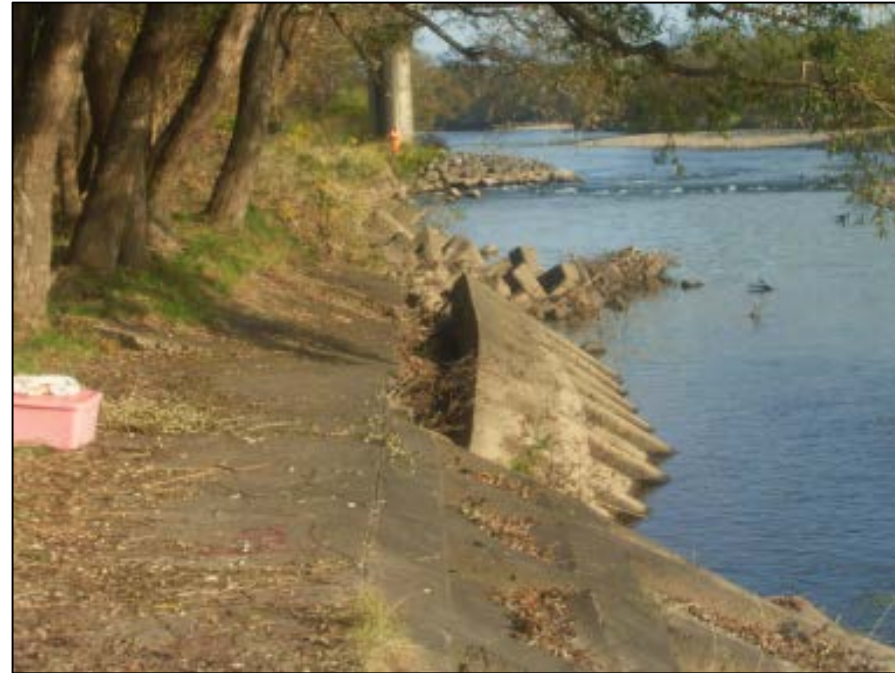
【補修前】

施設種別: 格子張護岸

劣化内容: 欠損(流出・めくれ等)

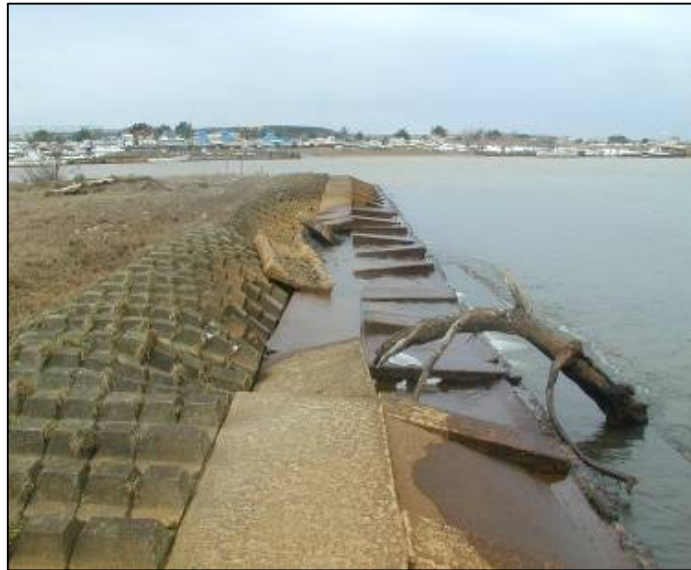
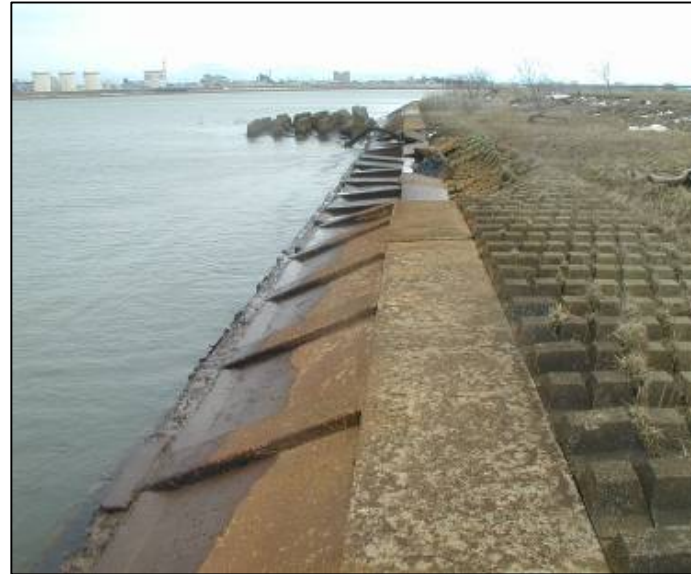
【補修前】

施設種別: 格子張護岸

劣化内容: 欠損(流出・めくれ等)

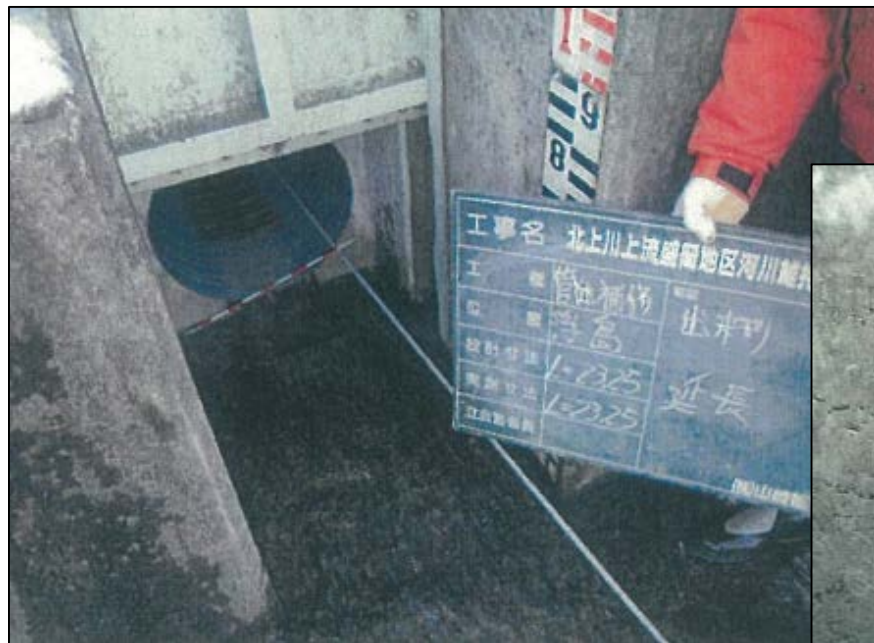
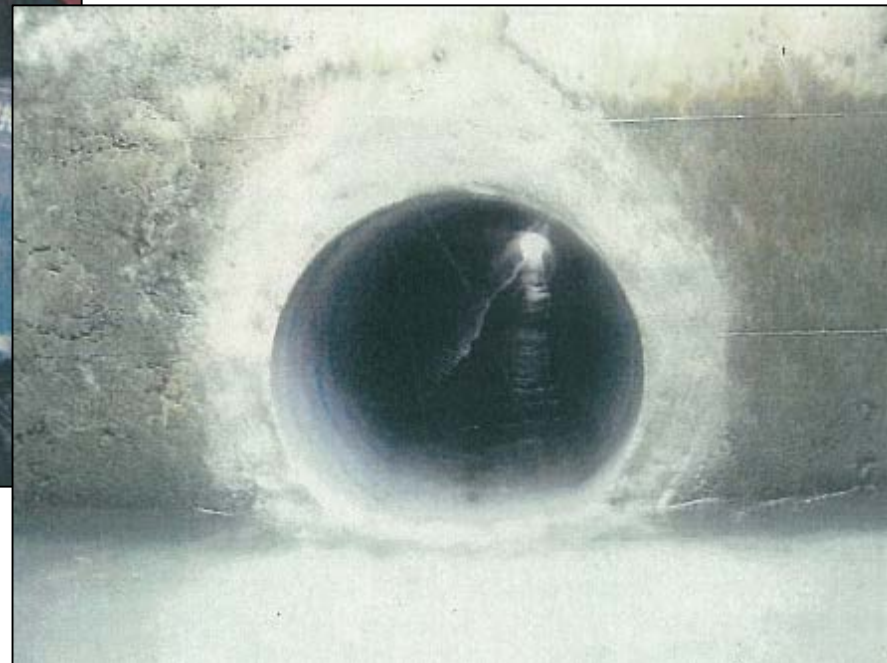
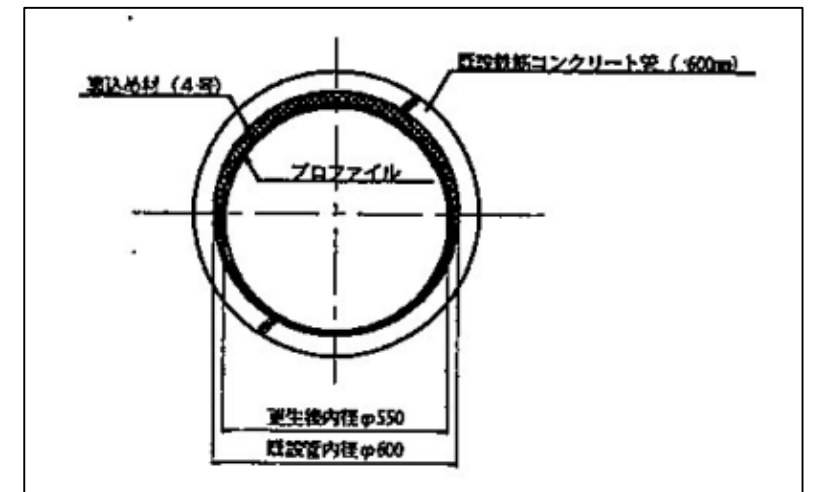
【補修後】

施設種別:排水樋管(小口径)

劣化内容:クラック等
