国道349号 現道本復旧工事の進捗状況

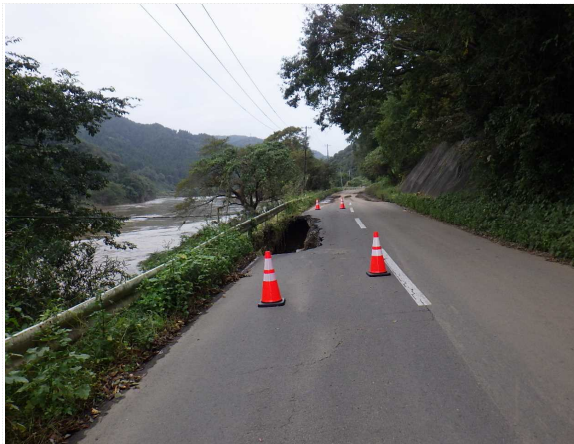
①令和元年10月12日（台風19号被災状況）

丸森市街地側から伊達市側を望む

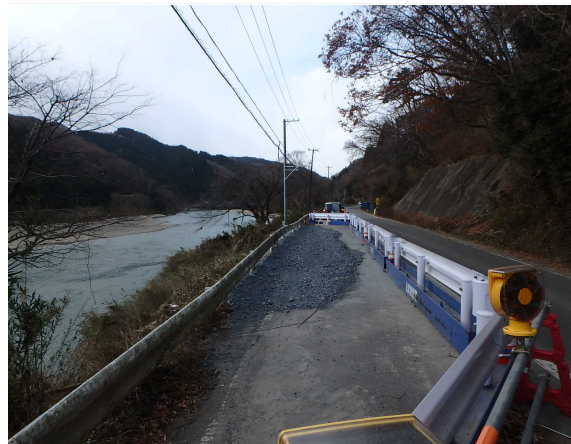
②令和元年12月13日後（一般交通開放後）

丸森市街地側から伊達市側を望む

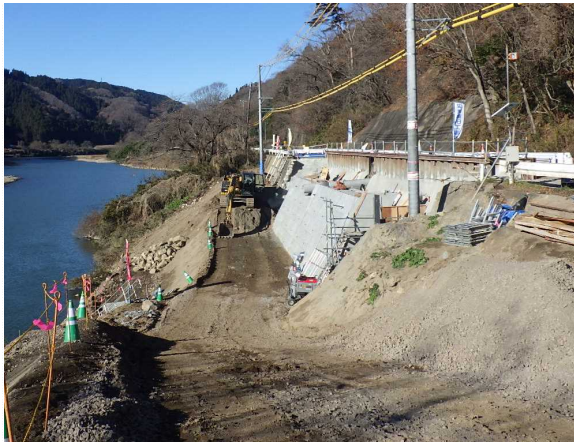
④令和2年12月25日
（ブロック積み擁壁工施工状況）

丸森市街地側から伊達市側を望む

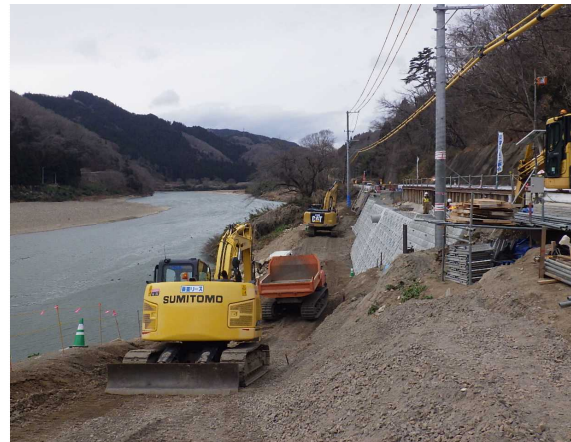
⑤令和3年1月29日
（ブロック積み擁壁工施工状況）

丸森市街地側から伊達市側を望む

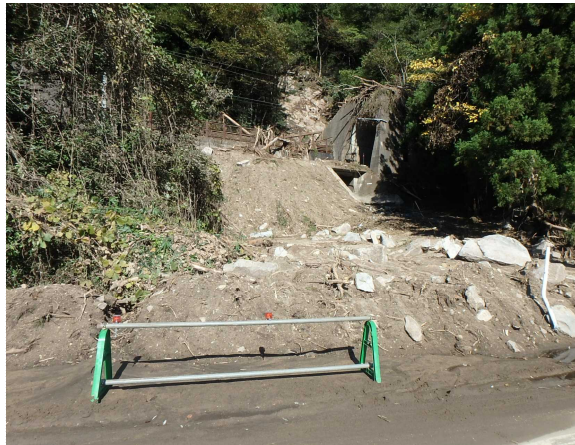
①令和元年10月12日（台風19号被災状況）

川側から山側を望む

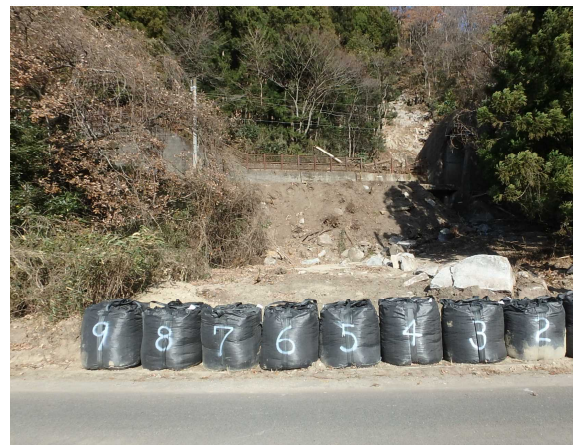
②令和元年12月13日後（一般交通開放後）

川側から山側を望む

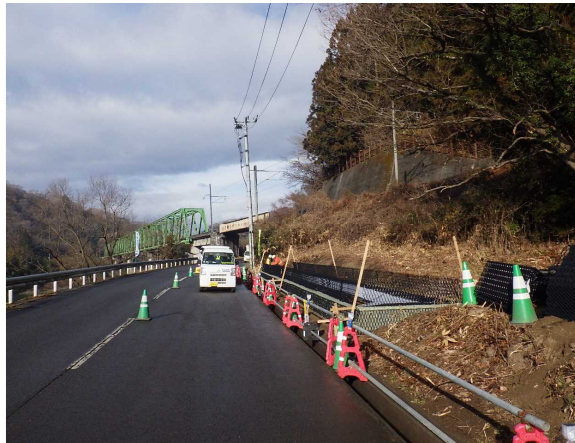
④令和3年1月29日
（土砂等流出防止工施工状況）

丸森市街地側から伊達市側を望む

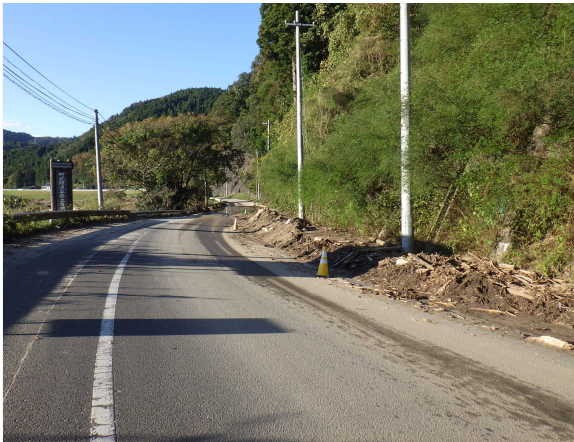
①令和元年10月12日（台風19号被災状況）

丸森市街地側から伊達市側を望む

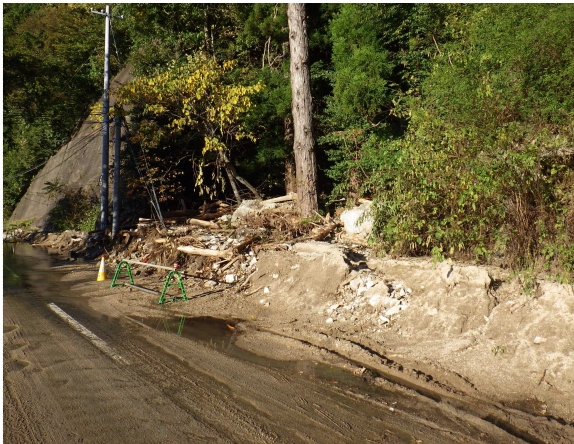
①令和元年10月12日（台風19号被災状況）

丸森市街地側から伊達市側を望む

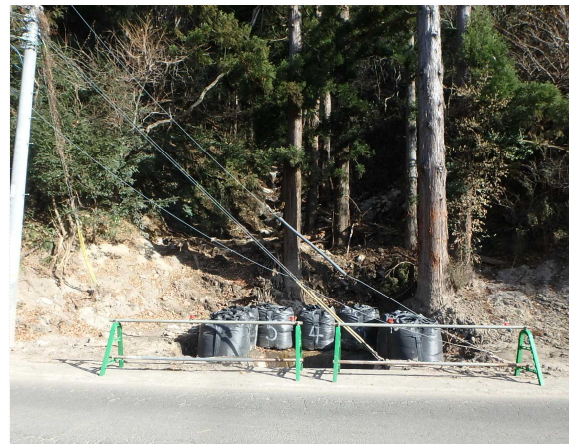
②令和元年12月13日後（一般交通開放後）

川側から山側を望む

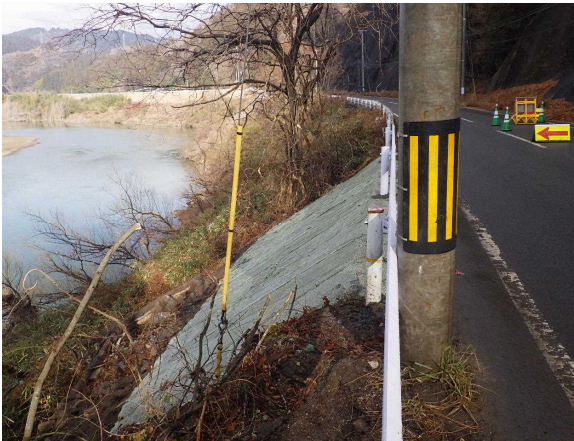
④令和3年1月29日
（法面工、防護柵工施工状況）

丸森市街地側から伊達市側を望む

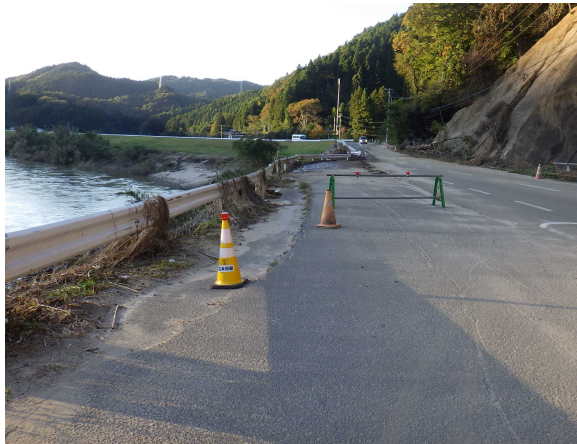
①令和元年10月12日(台風19号被災状況)

丸森市街地側から伊達市側を望む

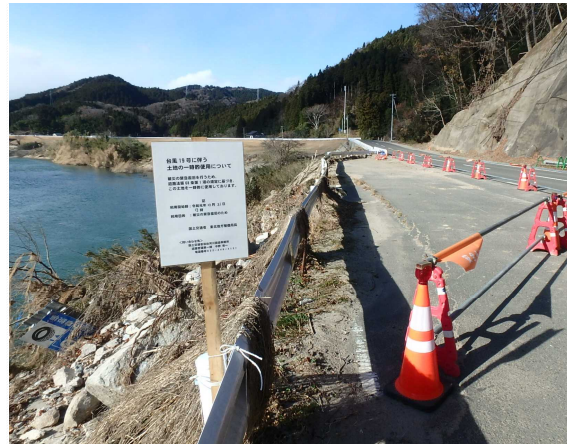
②令和元年12月13日後(一般交通開放後)

丸森市街地側から伊達市側を望む

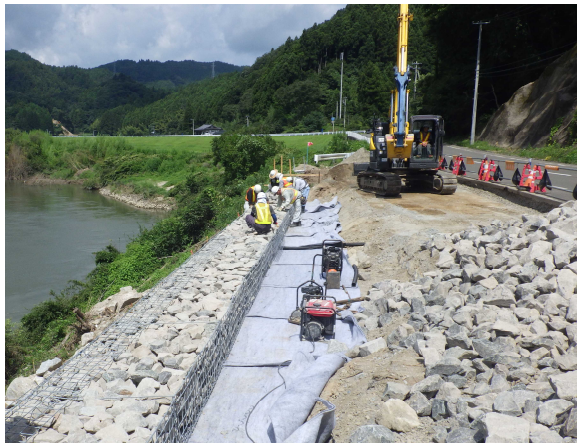
④令和2年8月18日(かご枠工施工状況)

丸森市街地側から伊達市側を望む

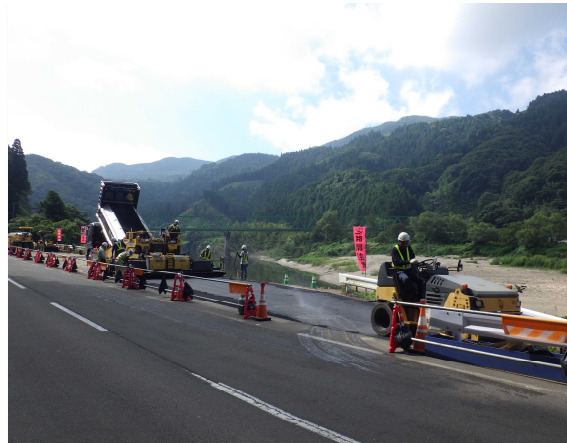
⑤令和2年8月28日(舗装工施工状況)

伊達市側から丸森市街地側を望む

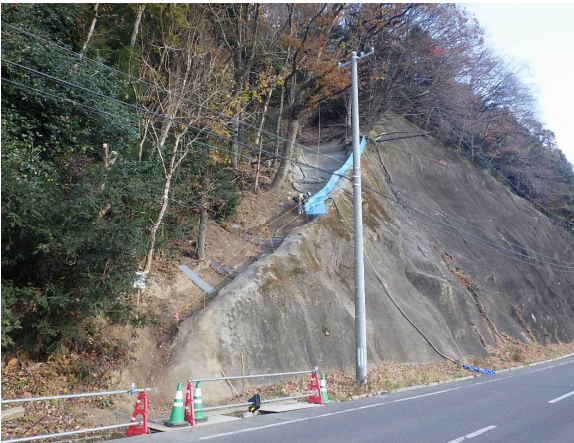
④令和2年12月1日
(ソイルセメント盛土工施工状況)

伊達市側から丸森市街地側を望む

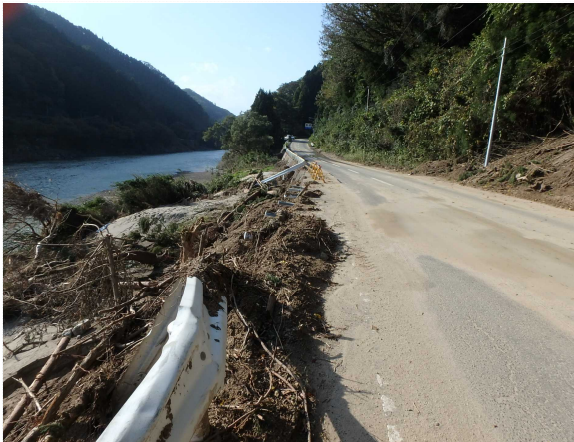
①令和元年10月12日(台風19号被災状況)

丸森市街地側から伊達市側を望む

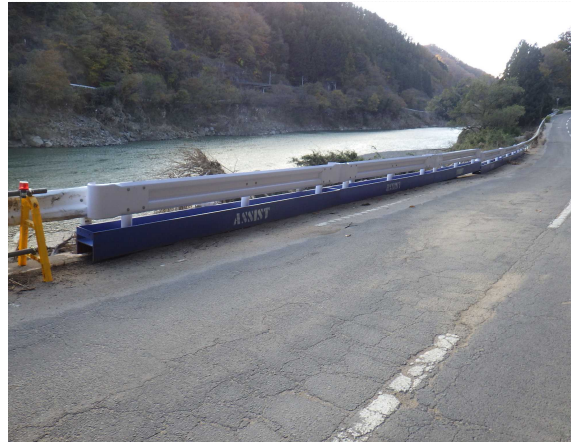
②令和元年12月13日後(一般交通開放後)

丸森市街地側から伊達市側を望む

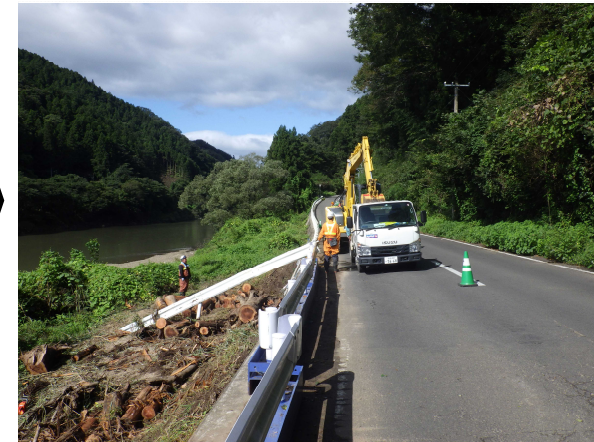
③令和2年9月25日(本復旧着手時施工状況)

丸森市街地側から伊達市側を望む

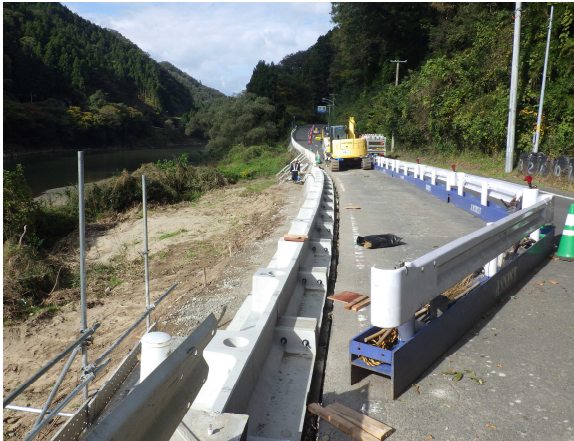
④令和2年10月30日(防護柵工施工状況)

丸森市街地側から伊達市側を望む

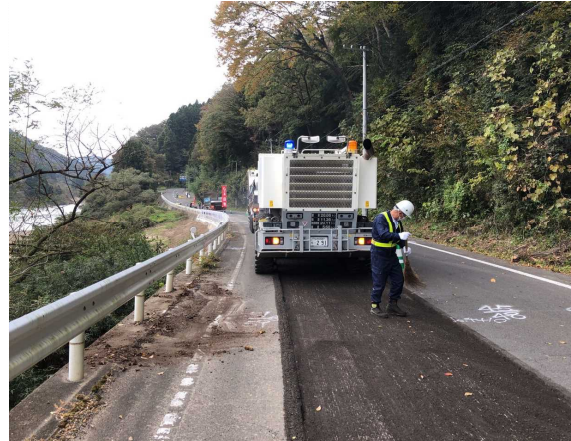
⑤令和2年11月2日(舗装工施工状況)

丸森市街地側から伊達市側を望む

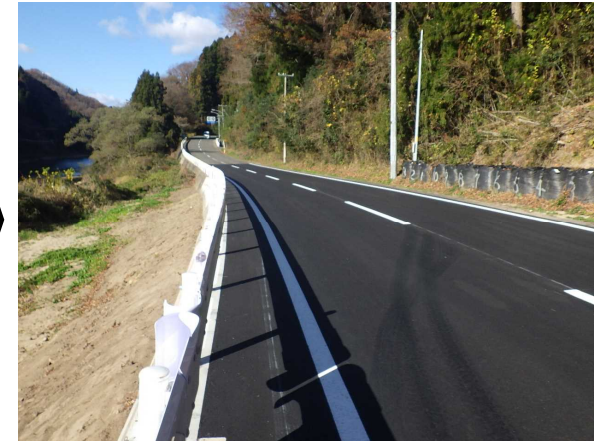
⑥令和2年11月2日(完成後)

丸森市街地側から伊達市側を望む

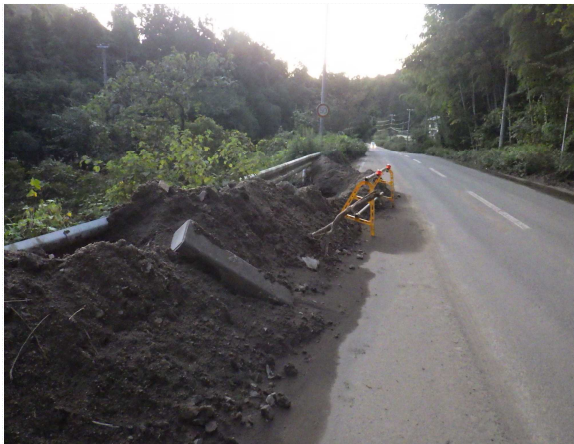
①令和元年10月12日(台風19号被災状況)

丸森市街地側から伊達市側を望む

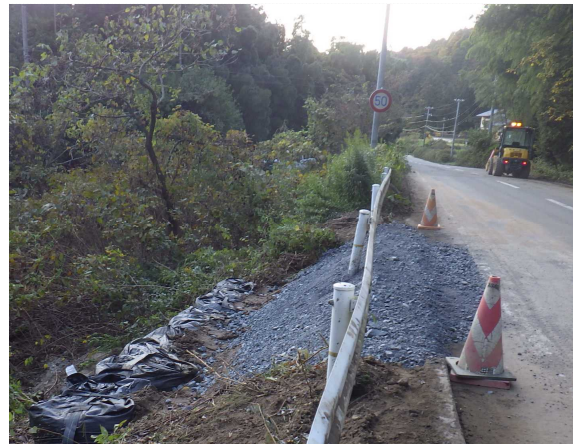
②令和元年12月13日後(一般交通開放後)

丸森市街地側から伊達市側を望む

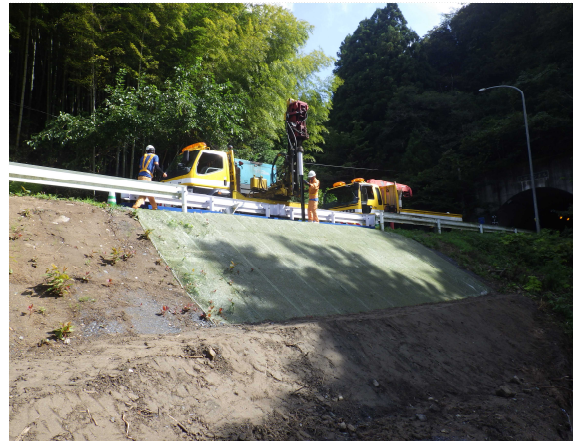
⑤令和2年9月29日(防護柵工施工状況)

伊達市側から丸森市街地側を望む

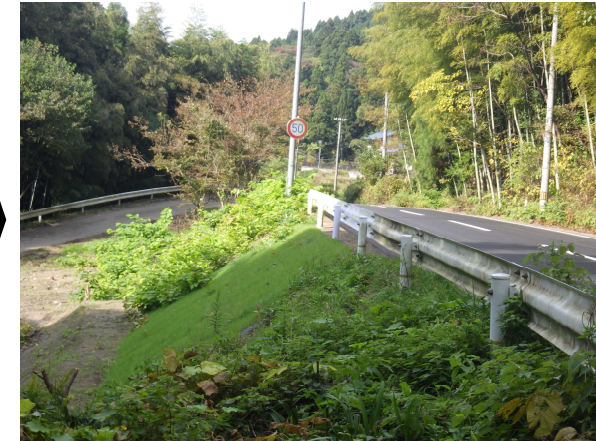
⑥令和2年10月8日(完成後)

丸森市街地側から伊達市側を望む

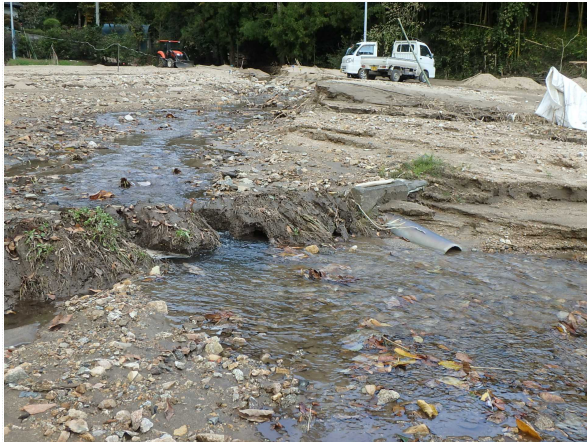
①令和元年10月12日(台風19号被災状況)

山側：法面工、かごマット工

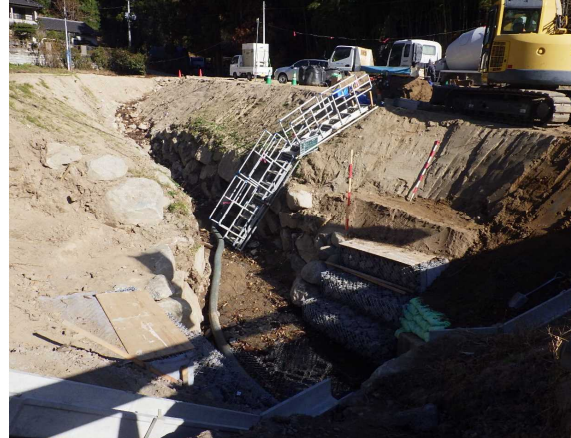
⑤令和2年11月30日
(かごマット工施工状況)

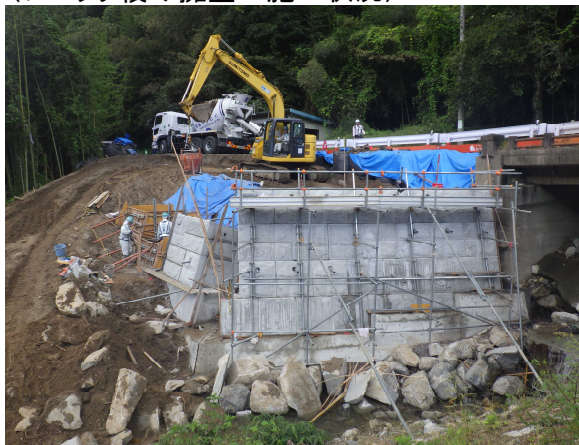
④令和2年9月28日
(ブロック積み擁壁工施工状況)

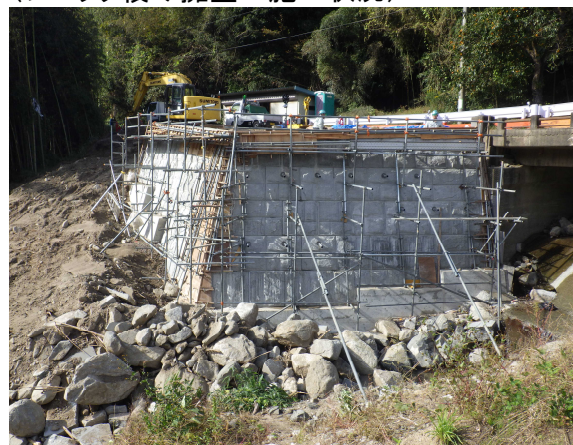
⑤令和2年10月30日
(ブロック積み擁壁工施工状況)

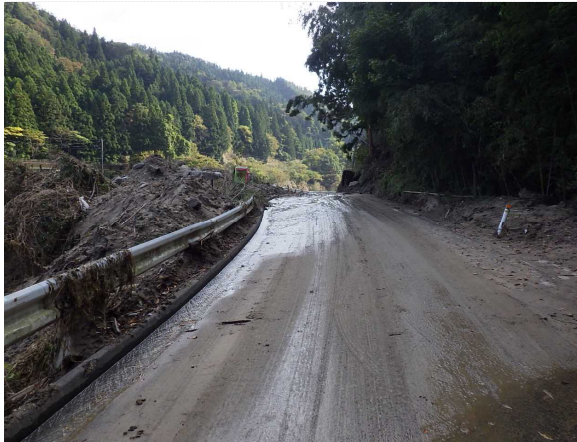
①令和元年10月12日（台風19号被災状況）

川側：防護柵工 山側：落石防護網アンカー補修工

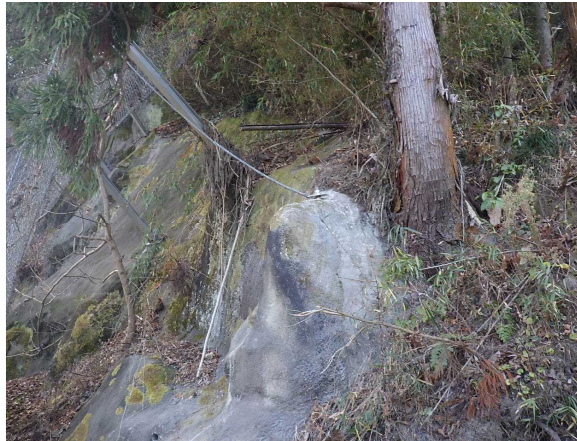
④令和2年12月25日
（落石防護網アンカー補修工完了状況）

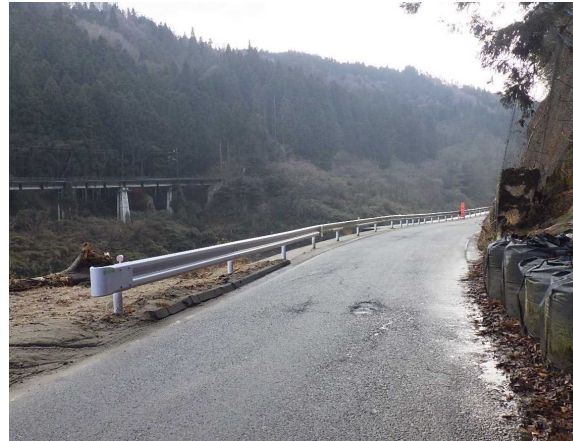
⑤令和3年1月29日（防護柵工施工状況）

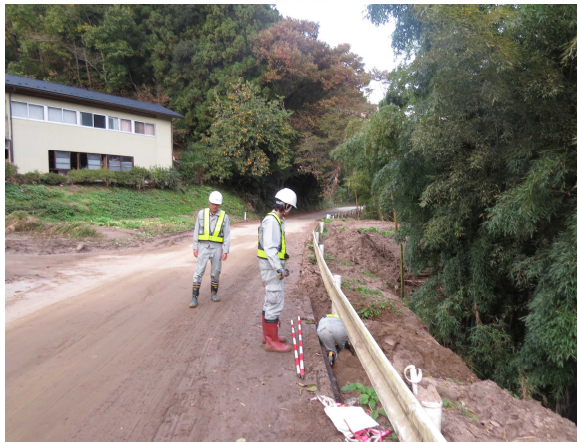
①令和元年10月12日(台風19号被災状況)

川側：盛土工、ブロック積み擁壁工、防護柵工

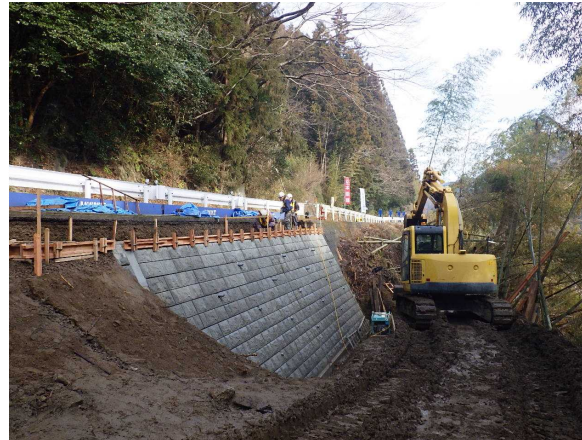
⑤令和3年1月29日
(ブロック積み擁壁工施工状況)

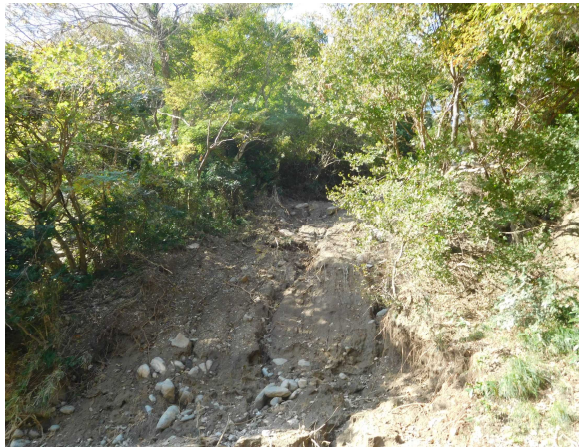
①令和元年10月12日（台風19号被災状況）

川側：防護柵工 山側：法面工

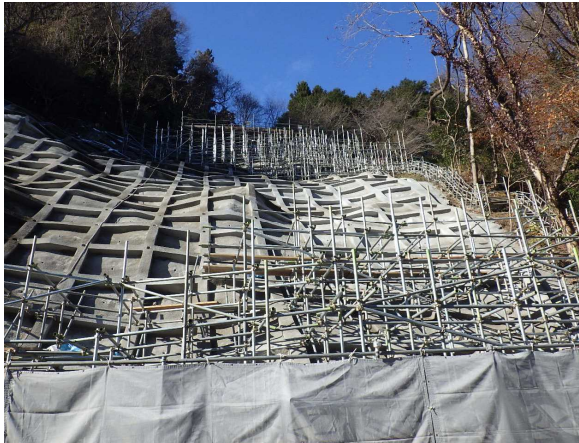
④令和2年12月25日（法面工施工状況）

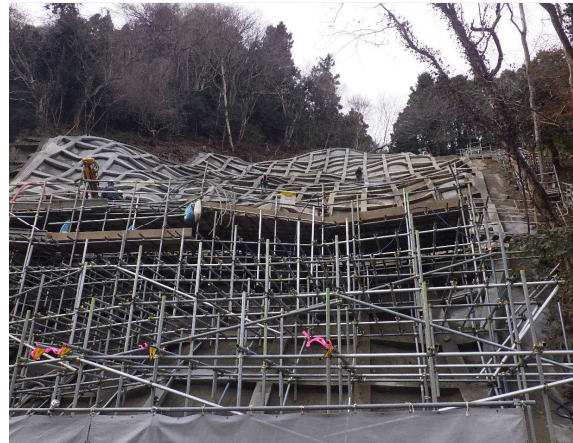
⑤令和3年1月29日（法面工施工状況）

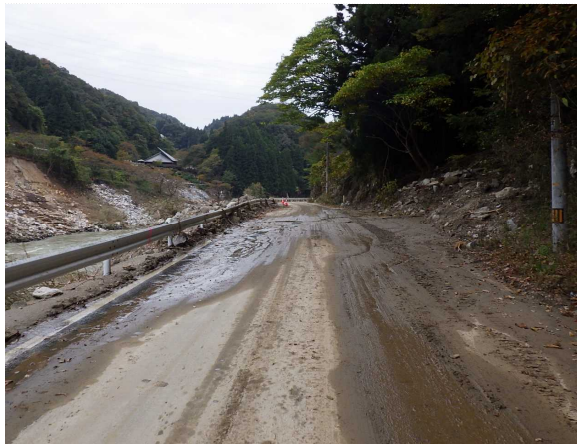
①令和元年10月12日(台風19号被災状況)

川側: 地山補強土工、防護柵工 山側: 土砂等流出防止工

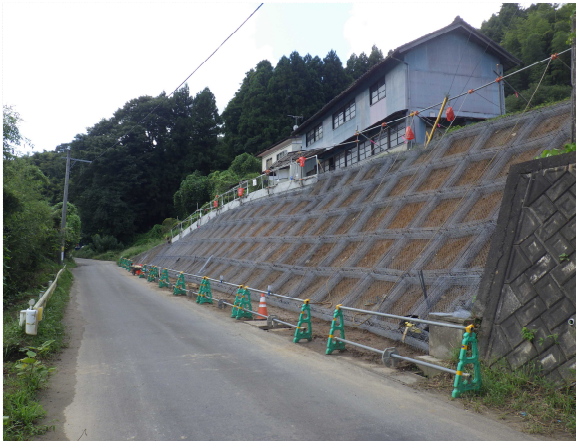
④令和2年9月15日(法面工施工状況)

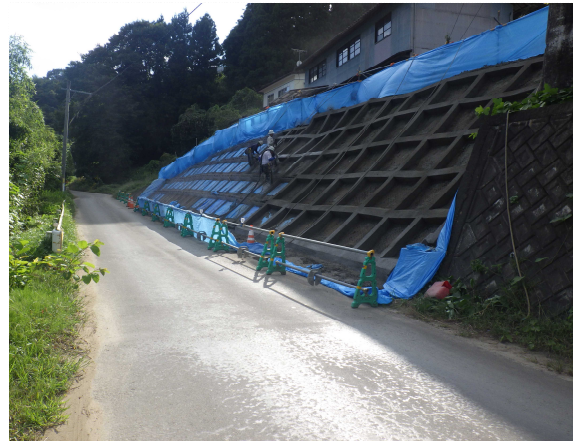
⑤令和2年9月28日(法面工施工状況)

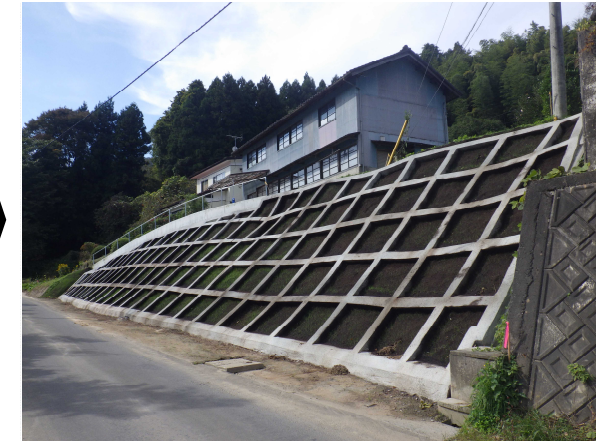
⑥令和2年10月7日(完成後)

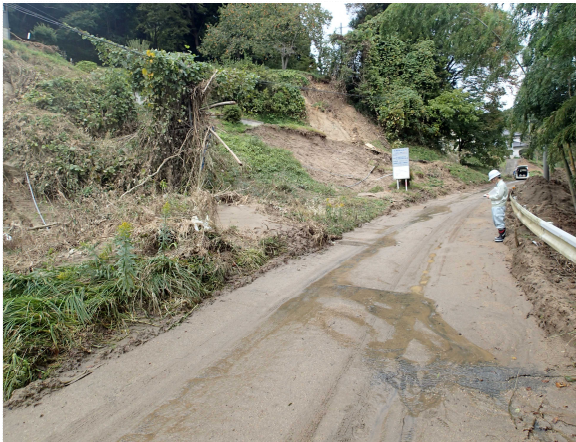
①令和元年10月12日(台風19号被災状況)

○主な本復旧内容
山側：法面工

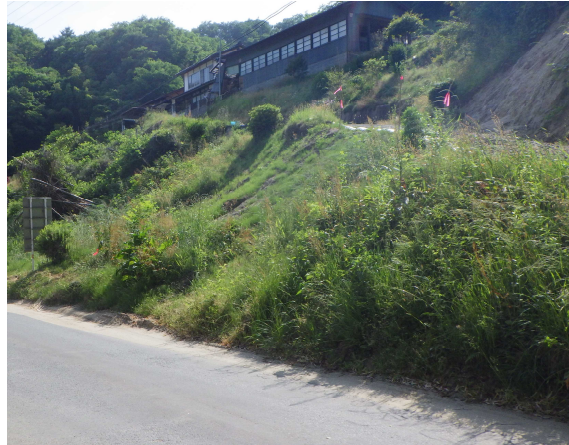
②令和元年12月13日後(一般交通開放後)

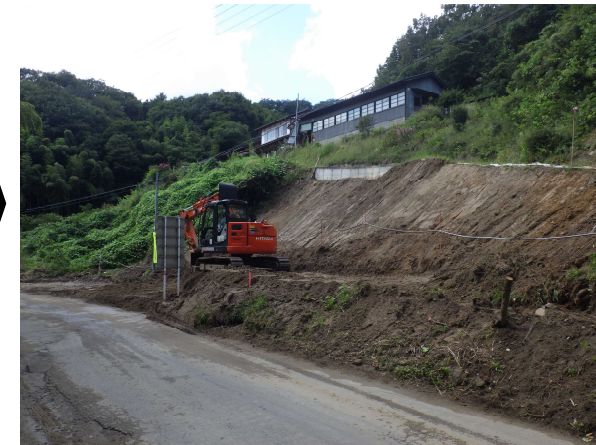
③令和2年9月9日(本復旧着手時施工状況)

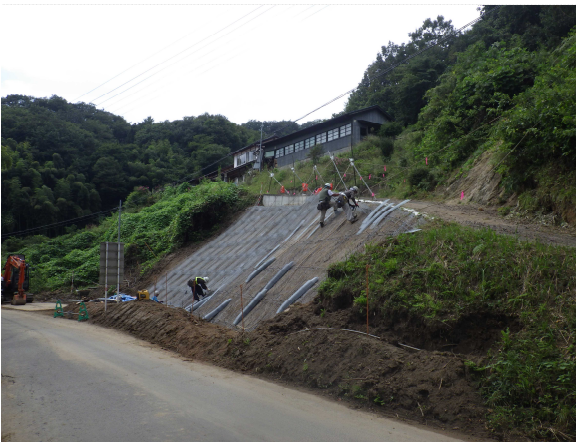
④令和2年9月18日(法面工施工状況)

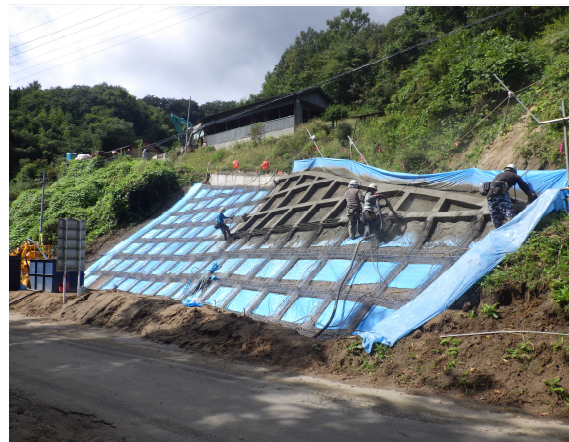
⑤令和2年9月28日(法面工施工状況)

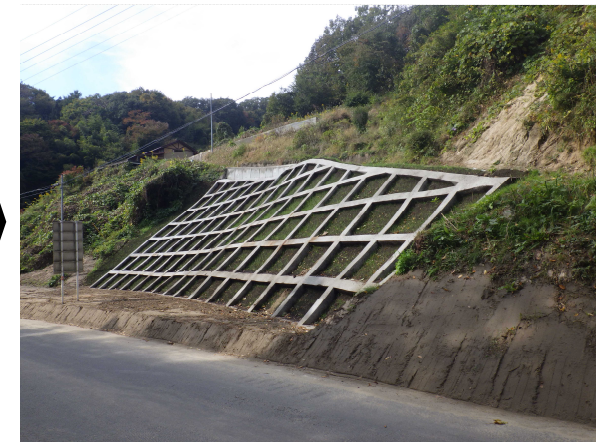
⑥令和2年10月7日(完成後)

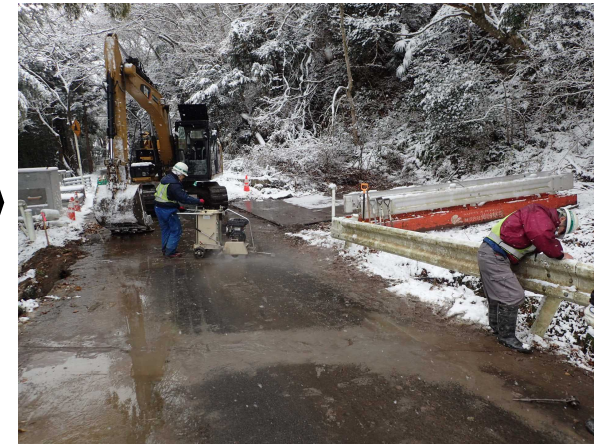
③令和2年12月16日（本復旧着手時施工状況）

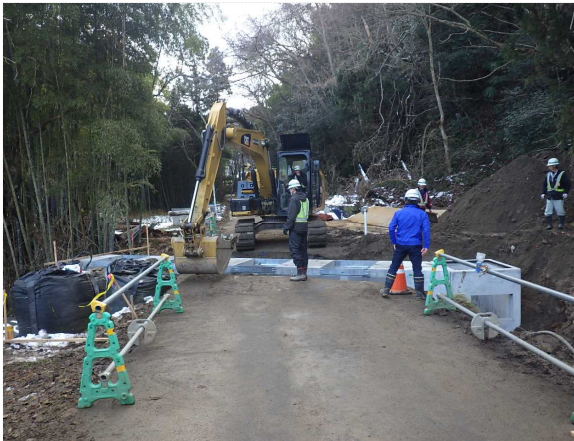
④令和2年12月25日（横断側溝工施工状況）

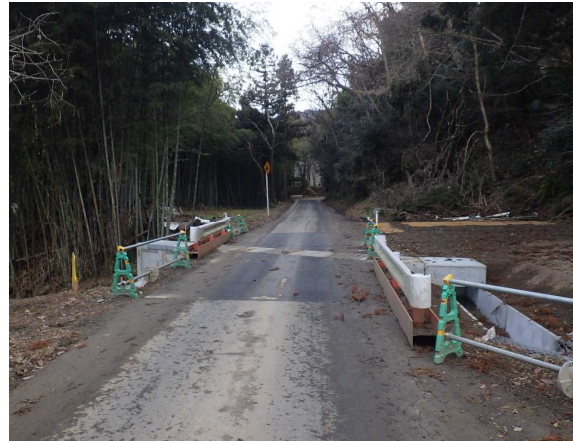
⑤令和3年1月29日（舗装工施工状況）

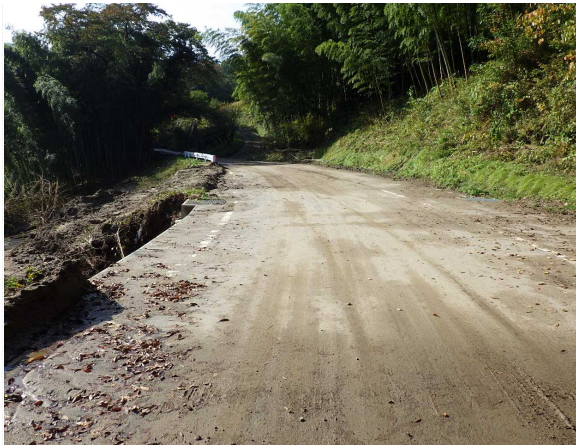
①令和元年10月12日(台風19号被災状況)

川側：盛土工、かご砕工、排水構造物工、防護柵工

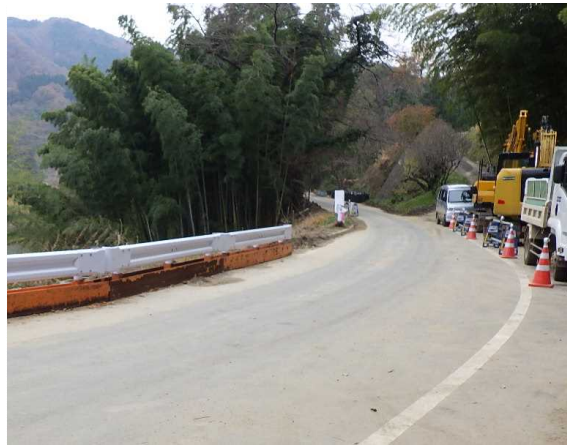
②令和元年12月13日後(一般交通開放後)

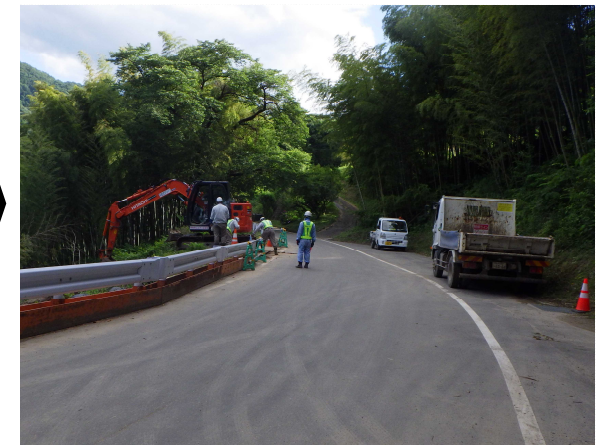
③令和2年6月29日(本復旧着手時施工状況)

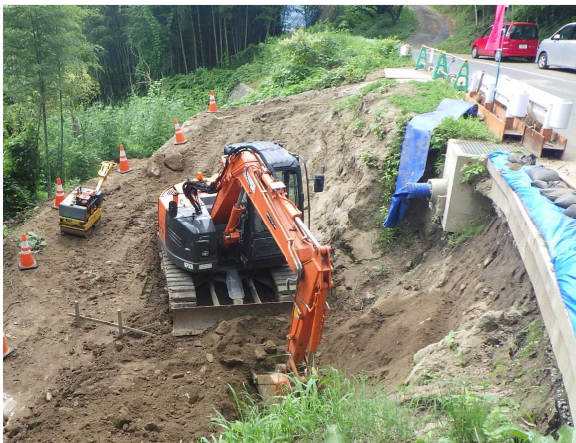
④令和2年8月28日(盛土工施工状況)

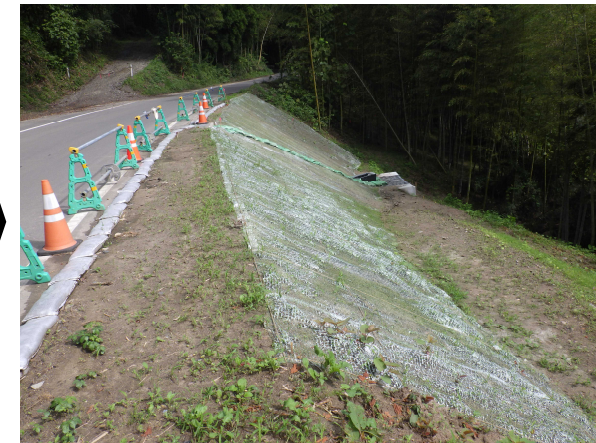
⑥令和2年9月17日(完成後)

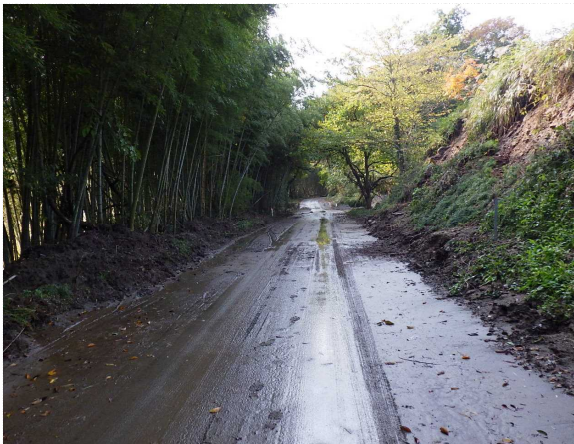
①令和元年10月12日(台風19号被災状況)

○主な本復旧内容
山側：法面工

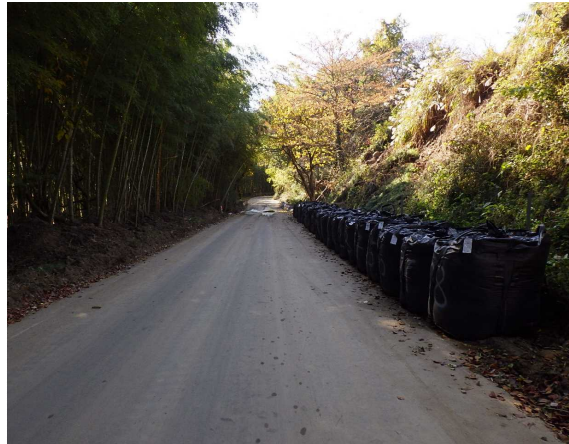
②令和元年12月13日後(一般交通開放後)

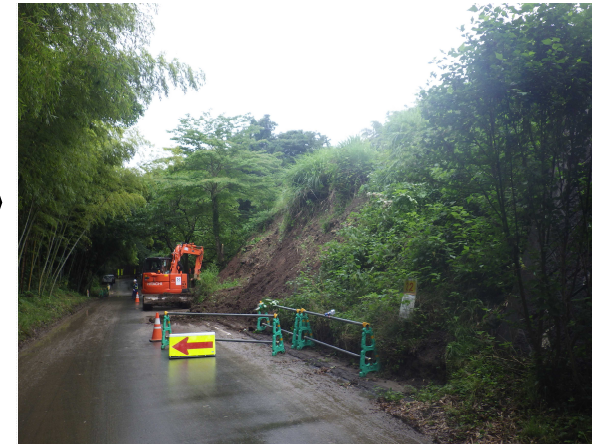
③令和2年7月6日(本復旧着手時施工状況)

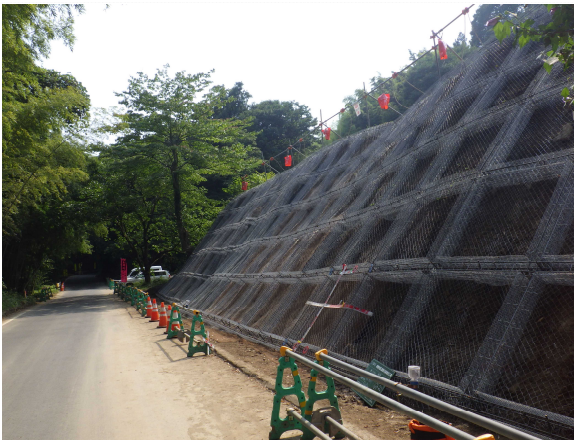
④令和2年8月6日(法面工施工状況)

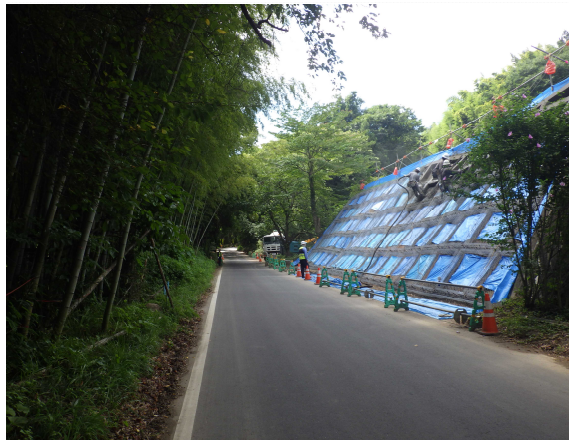
⑤令和2年8月18日(法面工施工状況)

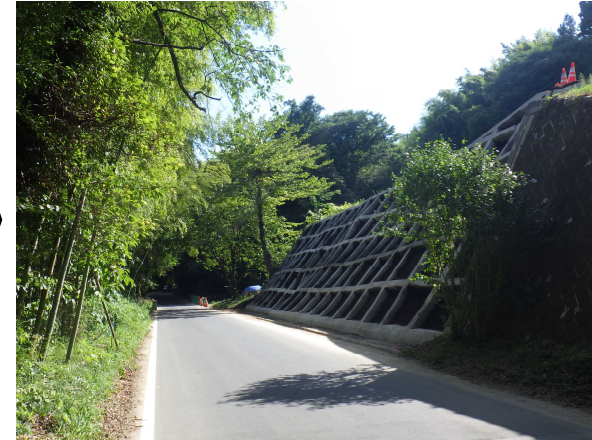
⑥令和2年8月21日(完成後)

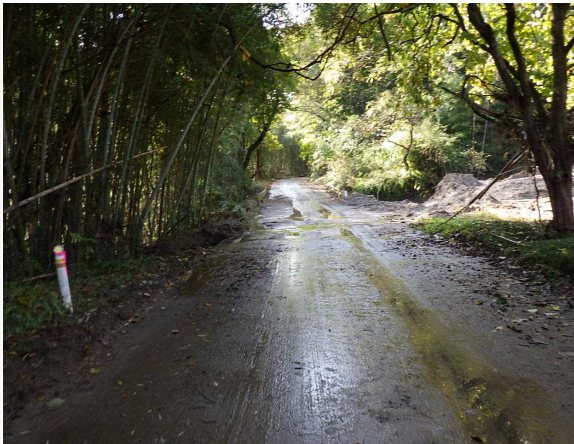
①令和元年10月12日（台風19号被災状況）

○主な本復旧内容
排水構造物工（横断側溝）

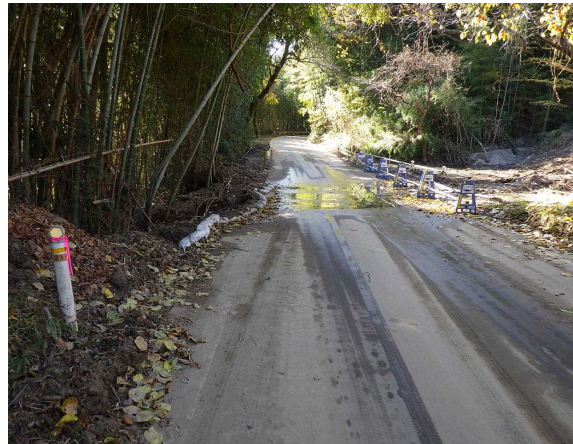
②令和元年12月13日後（一般交通開放後）

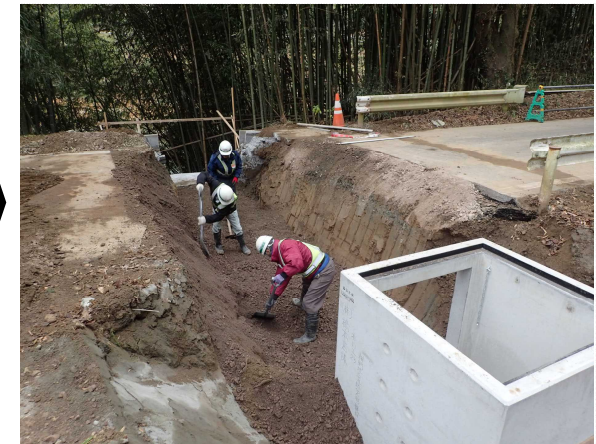
③令和2年12月3日（本復旧着手時施工状況）

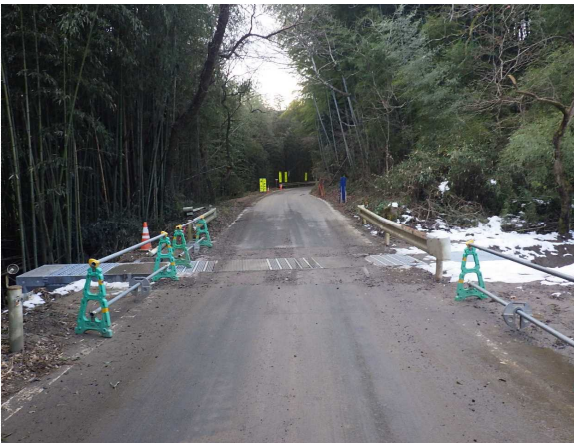
④令和2年12月25日（横断側溝工施工状況）

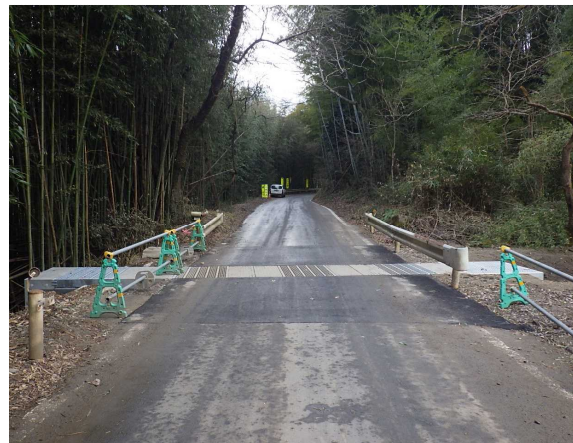
⑤令和3年1月29日（舗装工施工状況）

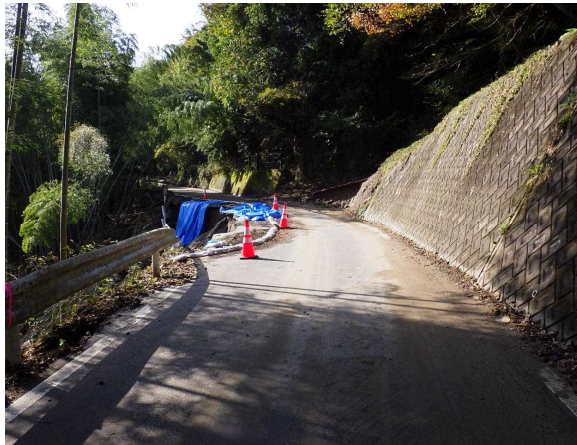
①令和元年10月12日（台風19号被災状況）

川側：仮橋工、親杭パネル擁壁工、法面工、防護柵工 山側：取付道路工

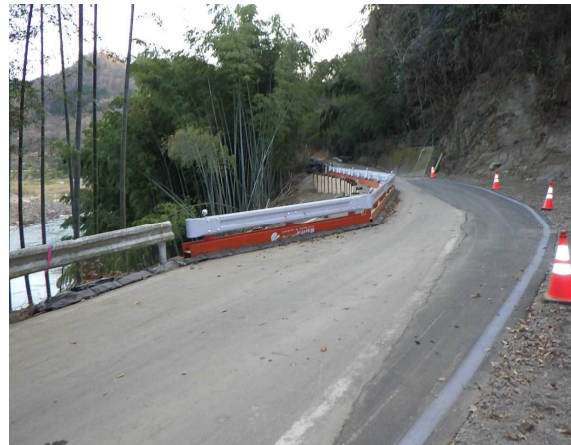
②令和元年12月13日後（一般交通開放後）

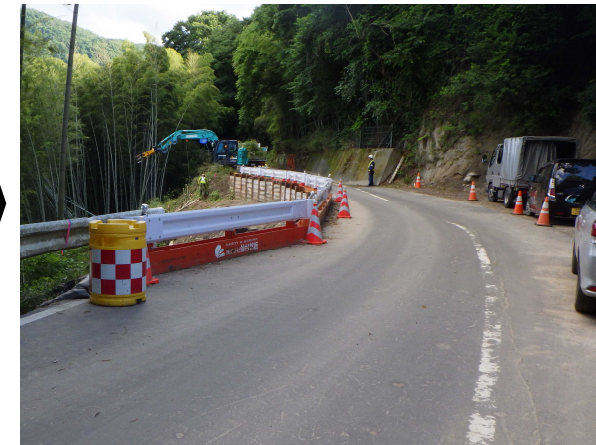
③令和2年6月26日（本復旧着手時施工状況）

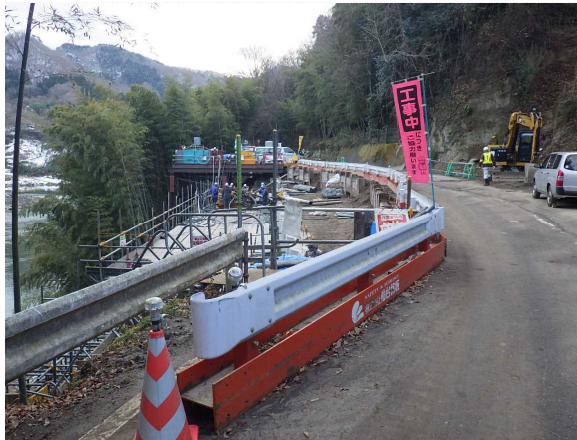
④令和2年12月25日
（親杭パネル擁壁工施工状況）

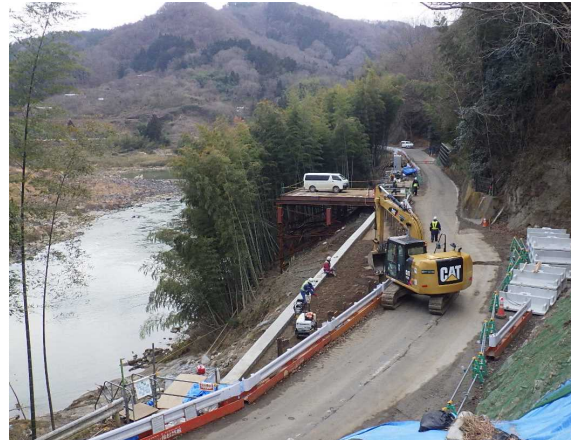
⑤令和3年1月29日（防護柵工施工状況）

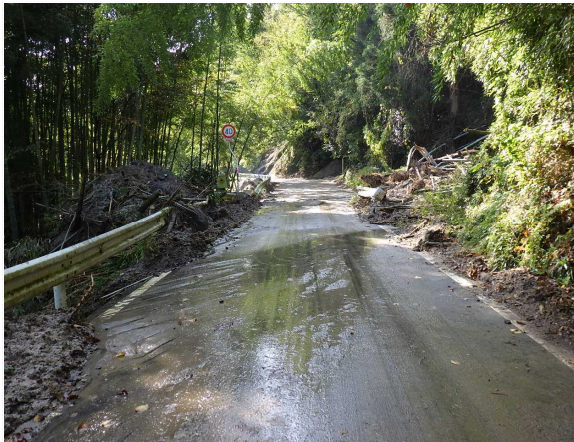
①令和元年10月12日（台風19号被災状況）

川側：ブロック積み擁壁工、防護柵工、かごマット工 山側：土砂等流出防止工

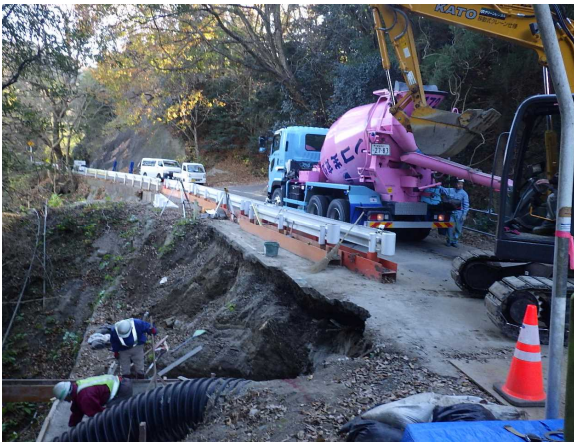
④令和2年11月30日
（ブロック積み擁壁工施工状況）

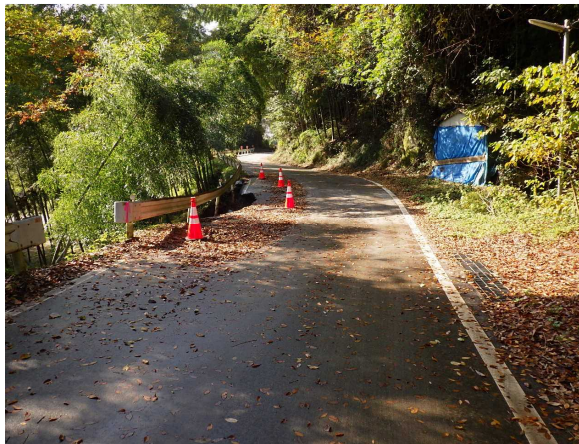
①令和元年10月12日（台風19号被災状況）

川側：ブロック積み擁壁工、防護柵工、かごマット工

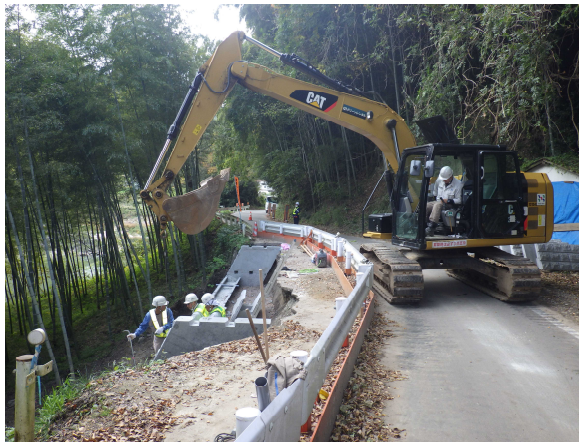
④令和2年10月30日
（ブロック積み擁壁工施工状況）

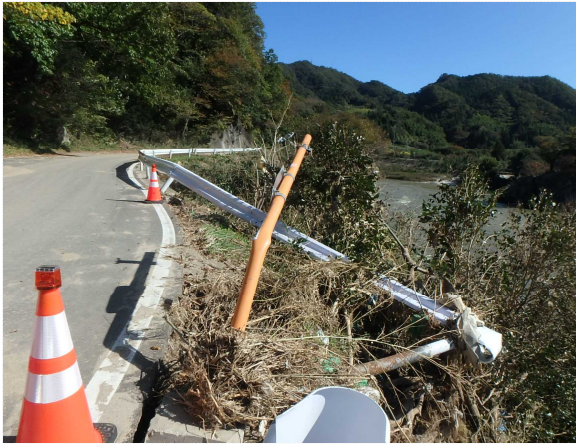
①令和元年10月12日（台風19号被災状況）

○主な本復旧内容
川側：防護柵工

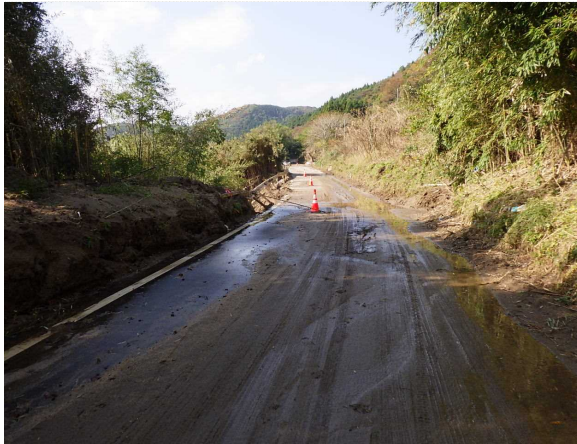
①令和元年10月12日（台風19号被災状況）

川側：法面工、防護柵工

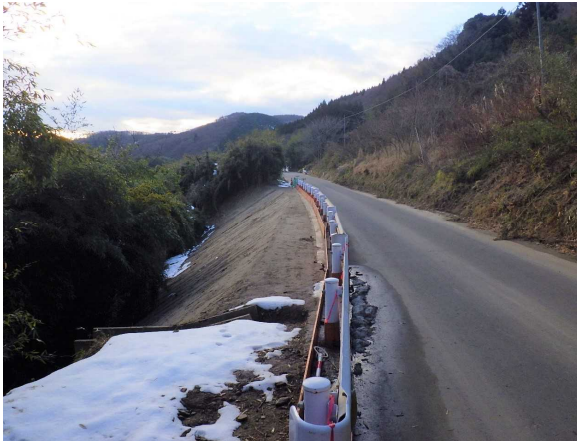
④令和2年12月25日（法面工施工状況）

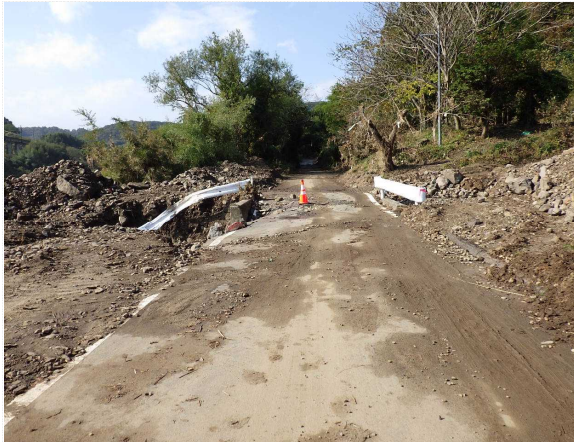
①令和元年10月12日（台風19号被災状況）

川側：函渠工、防護柵工 山側：防護柵工

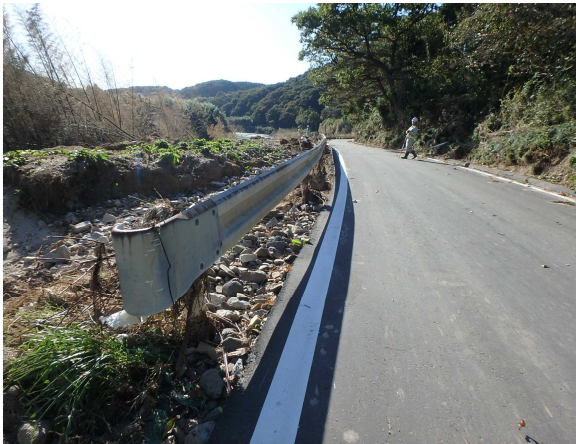
①令和元年10月12日(台風19号被災状況)

川側：掘削工、防護柵工

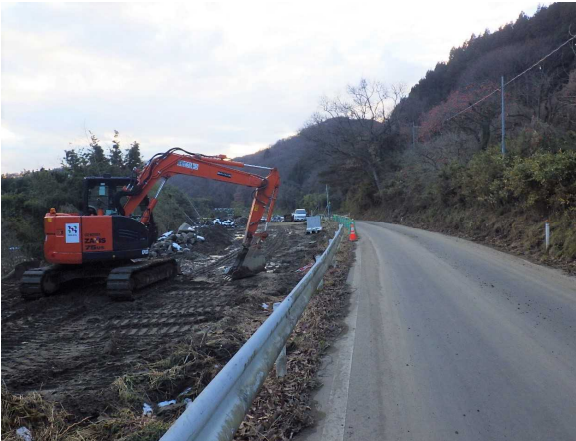
④令和2年12月25日(掘削工施工状況)

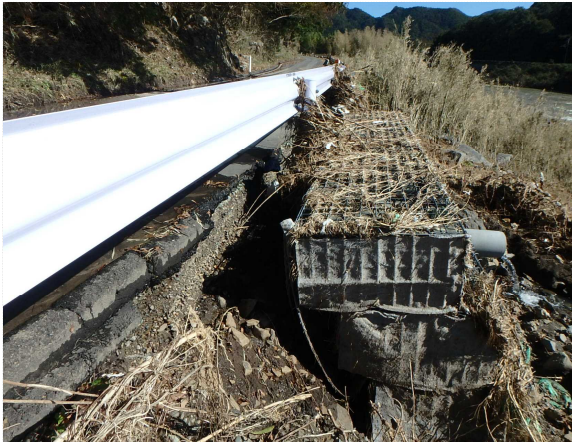
①令和元年10月12日(台風19号被災状況)

○主な本復旧内容
川側:埋戻工
